**Fastighetsuppgifter**

Pilbågen 2

Nyckelbergsvägen 25

**Besiktningsuppgifter**

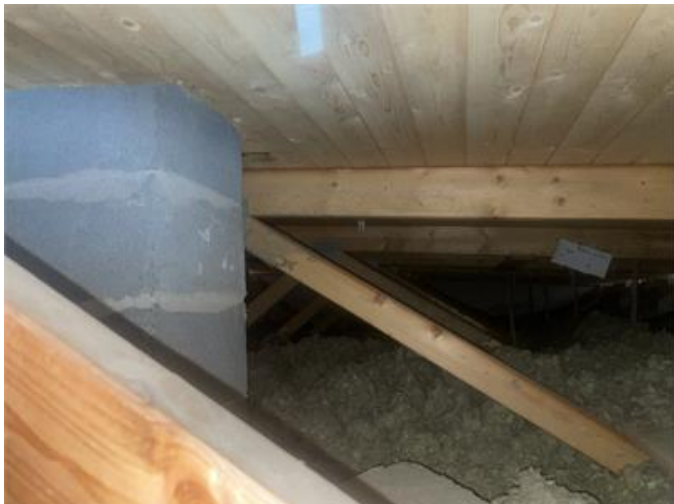
| Besiktningsresultat | | | | | |
|---|---|---|---|---|---|
| <b>Vind</b> | X | | | | Inspekterat via lucka |

Vind

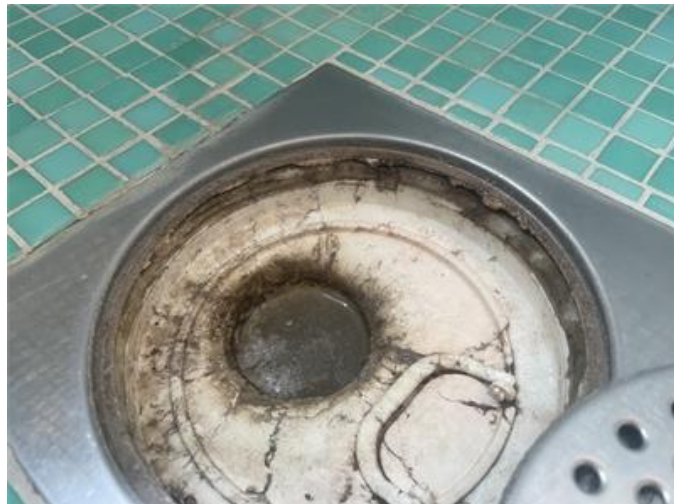
| Besiktningsresultat | | | | | |
|---|---|---|---|---|---|
| Dusch | | X | | | Läckageindikering saknas till wc tank. Lokalt bakfall på golv. Manschett och klämring i golvbrunn saknas, ökad risk för fuktskador föreligger. |

Golvbrunn utan manschett
