# Besiktningsprotokoll

Anticimex Försäkringsbesiktning i samarbete med Fastighetsbyrån

| Fastighetsadress:<br>Åsa Villaväg 26 | |

| Besiktningsdatum:<br>2025-04-25 | Protokollnummer:<br>68950467 |

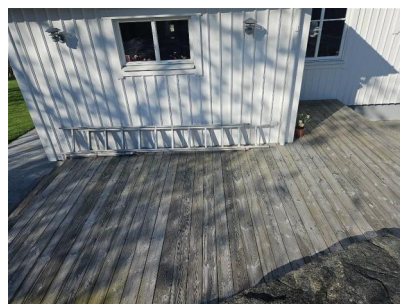
Delar av sockeln är obesiktad då altanen döljer den bakomliggande konstruktionen.

Inget att notera på synlig sockel.

Vi rekommenderar en kompletterande besiktning när de närmaste trallbrädorna är demonterade.

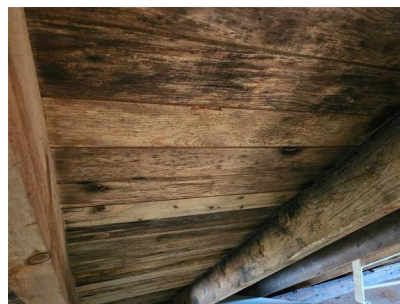
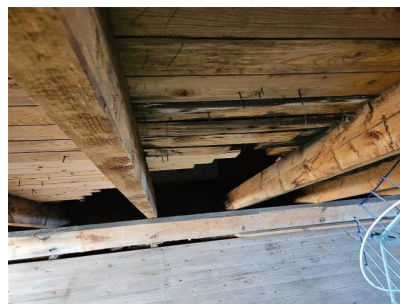
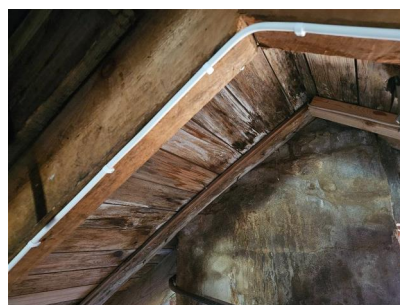
Yttertaket är äldre.

Takpannor, plåtdetaljer och underlagspapp har enligt vår bedömning en begränsad livslängd. Eftersom husets taktäckning är äldre har det ett minskat motstånd mot vatteninträngning. Detta i sin tur kan leda till fuktskador på träläkt och vidare ner i underliggande konstruktioner.

Mikrobiell påväxt finns på underlagstaket i vindsutrymmet.

Detta kan vara ett tecken på att vinden tillförs fukt inifrån bostaden. Observera att besiktning av bostadens ventilationssystem inte har ingått i uppdraget.

Det går inte okulärt att avgöra om den befintliga mikrobiella påväxten är aktiv eller passiv.

Vidare finns lokala fuktgenomslag i underlagstaket som bedöms vara sedan tiden före takomläggning.

Takomläggningen uppskattas vara gjort i slutet av 80-talet.

Vid fuktindikering noterades inga förhöjda fuktindikationer.

För att komma tillrätta med detta kan fuktillförseln inifrån bostaden behöva minskas. Det kan göras genom att ventilationen i bostaden förbättras samt att eventuella otätheter i vindsbjälklaget (tak-/väggvinklar, taklucka med mera) tätas. Läs Anticimex faktablad om uppvärmda vindsutrymmen för tips och råd.

Det rekommenderas att underlagstaket hålls under uppsikt.

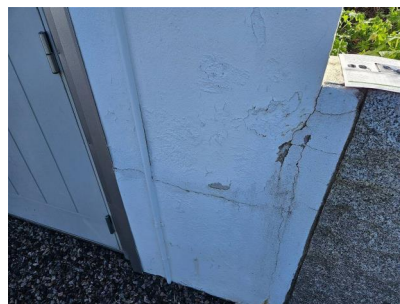
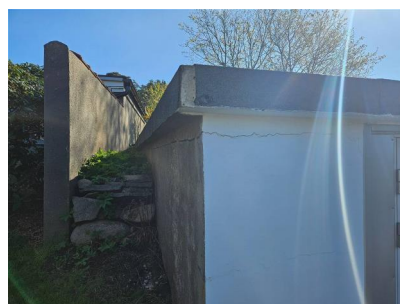
Sprickor finns i fasaden.

Detta kan leda till fukt- och frysskador i konstruktionen.

Det rekommenderas att murare kontaktas för bedömning av orsak/omfattning och lämplig åtgärd.

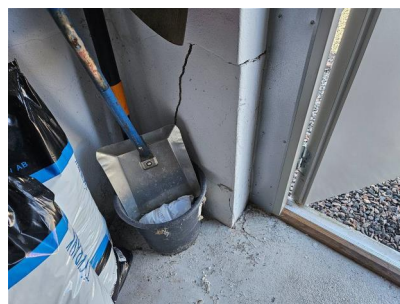
Spricka/or finns i vägg.

Vi rekommenderar en fördjupad undersökning för att bedöma orsak och omfattning.

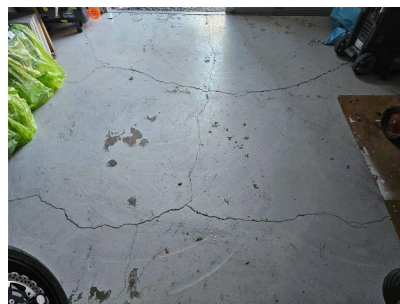
Sprickor finns i golv.

Vi rekommenderar en fördjupad undersökning för att bedöma orsak och omfattning.
