**Fastighetsuppgifter**

Grandalen 1:522

Grandalen 250

| Uppdragsnummer | O27817 |

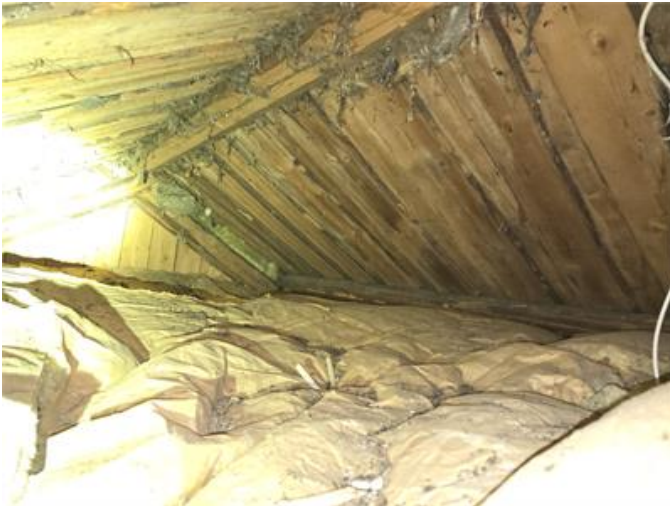
| Besiktningsresultat | | | | | |
|---|---|---|---|---|---|
| Vind | | X | | | Det noteras mikrobiell påväxt lokalt och det förekommer fuktfläckar, torra vid besöket. Se kommentar/riskanalys. Besiktning enbart utförd via landgången. |

**Vind:** Fuktfläckar/missfärgningar förekommer i underlagstaket, dessa fuktfläckar var vid besiktningstillfället torra. Det rekommenderas att dessa hålls under uppsikt och ökar fuktfläckarna i storlek eller annan förändring sker bör kontakt tas med en fackman för erforderliga åtgärder.

Överblick del av vinden.

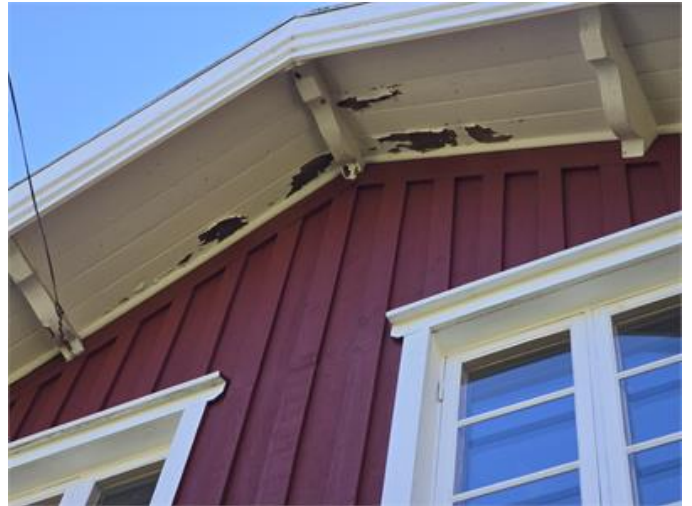
Färgsläpp i simspanel.

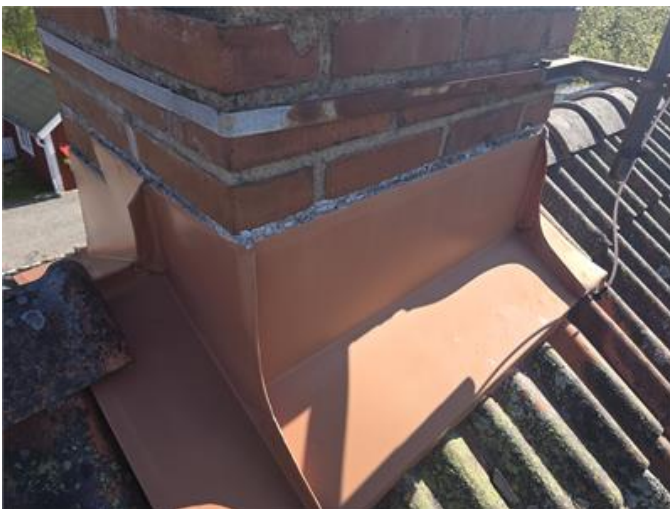
Exempel på torrsprickor i fog mellan plåt och mursten.

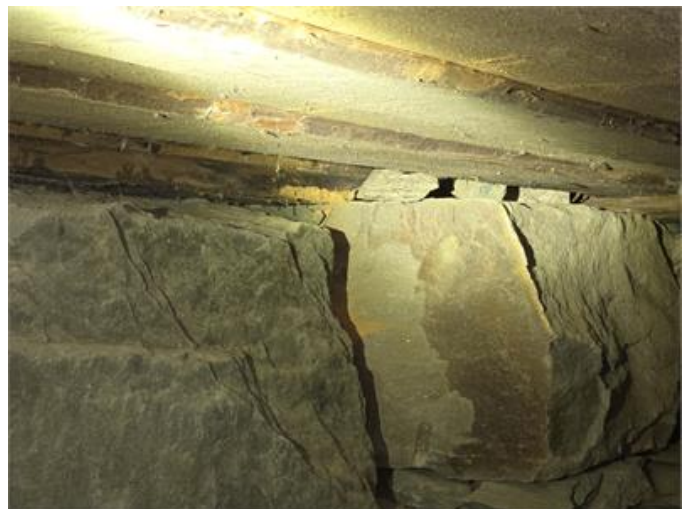
I torpargrunden noteras spår av träskadeinsekter, för att kontrollera om dessa angrepp är pågående eller ej bör en skadedjurstekniker kontaktas för vidare kontroll/åtgärd.

Exempel på torröta i torpargrund, det noteras även spår av träskadeinsekter i utrymmet.

Lokala rötskador/torröta förekommer.

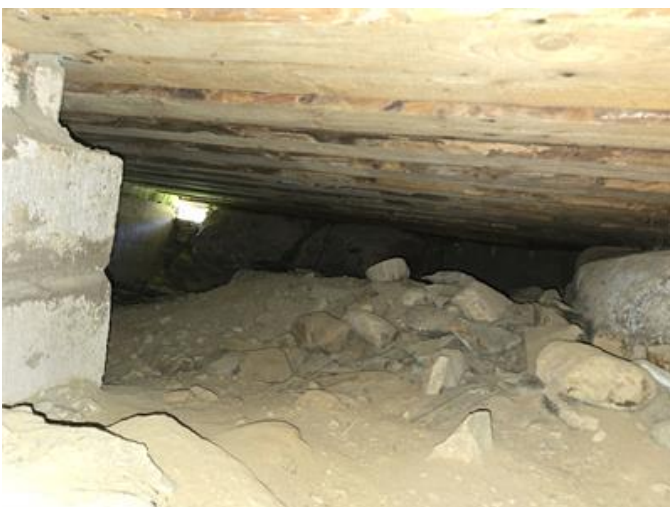
**Grundkonstruktion:** Huvudbyggnaden är uppförd över en torpargrund. Utifrån erfarenhet betraktas torpargrunder som riskkonstruktioner. På grund av förhöjd fuktstatus- dels orsakad av fuktvandring från marken och dels orsakad av uteluft som släpps in i grunden främst under den varma tiden av året – kan följdskador med negativ inverkan på såväl byggnaden som inomhusmiljön uppstå i utrymmet och angränsande konstruktioner (t.ex. överliggande bjälklag och uppreglad golvkonstruktion). Tryckt virke förekommer. Vidare är det känt att träskyddsbehandlat virke riskerar att avge en avvikande kemisk lukt.

Överblick del av torpargrund.

Fuktkvoten uppmättes till ca 20-23% i undersidan av bjälklaget i torpargrunden.

Vanligt är att installation av krypgrundsavfuktare (adsorptionsavfuktare) rekommenderas i kombination med eventuella andra åtgärder.

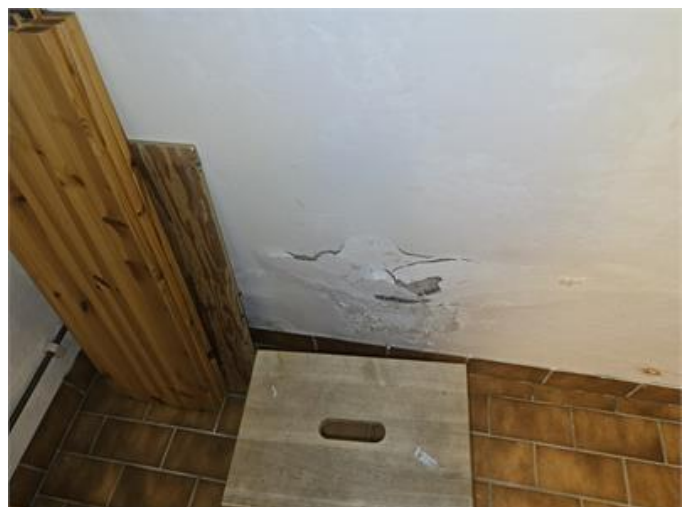
En förhöjd fuktighet i betongplatta samt källarväggar är att förväntas i en äldre källare. Trädetaljer, övrigt organiskt och täta material i kontakt med dessa ytor riskerar därför att även erhålla förhöjd fuktighet med mikrobiella skador som följd. Täta eller organiska material bör av denna anledning undvikas i källaren.

Exempel putssläpp i källare samt salt-/kalkutfällning.
