# Besiktningsprotokoll

Anticimex Försäkringsbesiktning i samarbete med Fastighetsbyrån

| Fastighetsadress:<br>Buvall 5 | |

| Besiktningsdatum:<br>2025-05-06 | Protokollnummer:<br>68991627 |

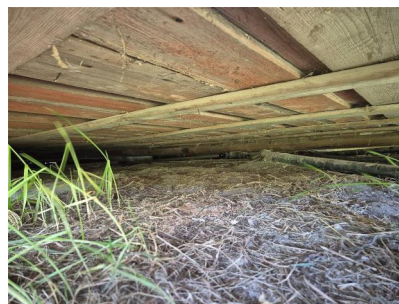
Grunden har endast kontrollerats från utsidan då grunden är låg.

Plintgrunden är en riskkonstruktion vilket kan medföra att det är ett för fuktigt klimat i grunden under delar av året på grund av missgynnsam temperaturskillnad, vilket kan medföra att fuktrelaterade skador och lukt uppkommer. Fuktkvoten uppmättes till 12% i blindbotten. Risk för mikrobiell tillväxt föreligger vid 17%.

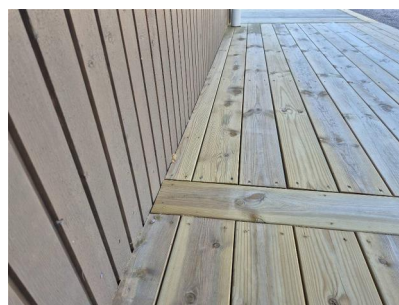
Altandäck ligger an mot fasadpanel.

Risk finns att vatten blir ståendes och att fuktskador uppkommer i panelen.

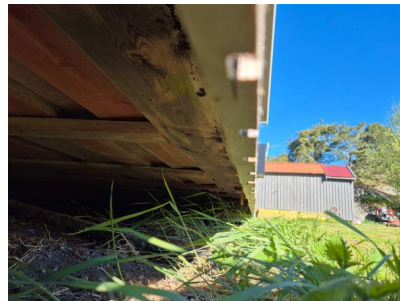
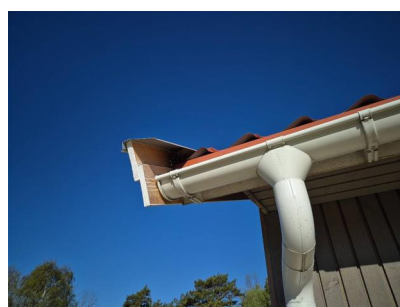
Ändrä (droppkant)/vindskivor är inte grundmålade/färdigmålade. En panelbräda har spruckit isär ovan ett fönster.

Rekommenderas att dessa delar målas.

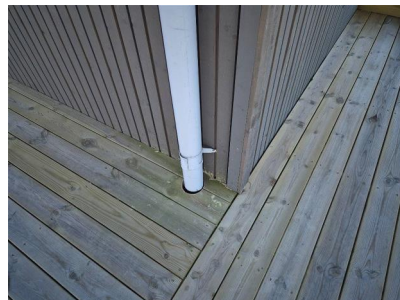
Stuprör avslutas nära husliv.

Rekommenderas att dessa förlängs med en vattenavledarslang.

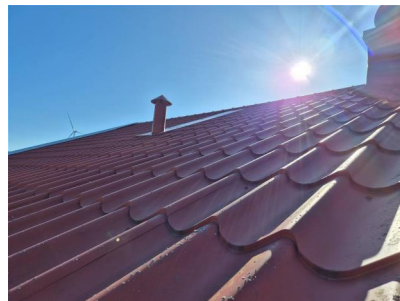
Inget att notera.

Taket har kontrollerats från markytan och med steg mot glidskydd.

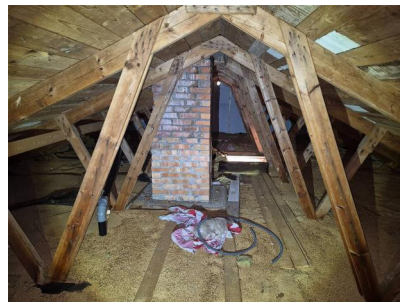
Runt murstocken noterades missfärgningar. Torrt vid besiktningstillfället.

Fuktkvoten uppmättes till 11% i underlagstaket. Risk för mikrobiell tillväxt föreligger vid 17%.

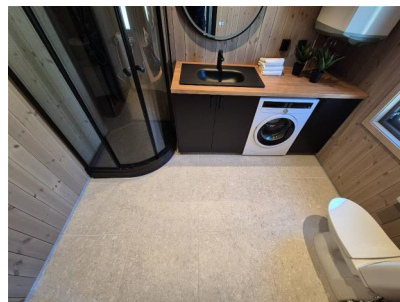
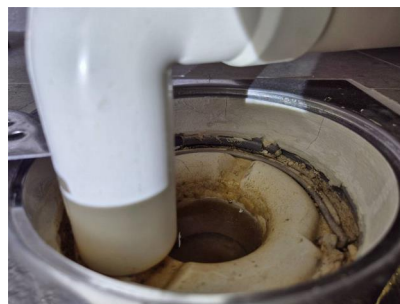
Svårt att göra en helhetsbedömning av golvbrunnen då duschkabinen står över. För att kunna göra en helhetsbedömning behöver duschkabinen flyttas.

Fuktindikering utan anmärkning.

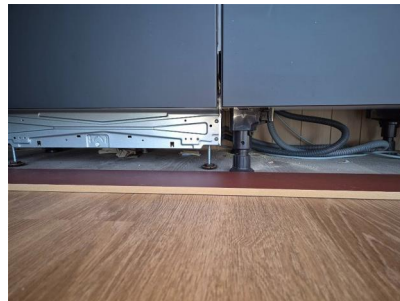
Fuktskydd finns inte i diskbänkskåp och vitvaror.

Fuktindikering utan anmärkning.

Fuktskydd rekommenderas enligt ovan för att lättare kunna upptäcka eventuella läckage och undvika fuktskador.
