# Besiktningsprotokoll

Anticimex Försäkringsbesiktning i samarbete med Fastighetsbyrån

| Fastighetsadress:<br>Disponentvägen 2 | |

| Besiktningsdatum:<br>2025-05-06 | Protokollnummer:<br>68991222 |

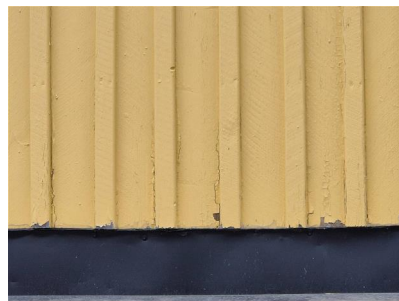
#### Utvändigt / Fasad

Färgsläpp finns på träpanel på vissa ställen.

För att öka livslängden på trädetaljer rekommenderas målning/underhåll.

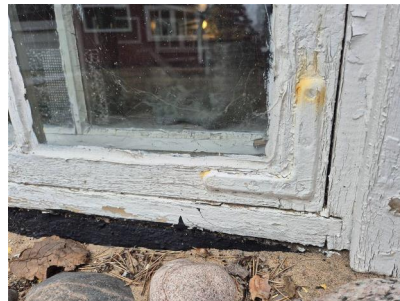
### Utvändigt / Fönster

Målning och underhållsbehov finns vid källarfönster.

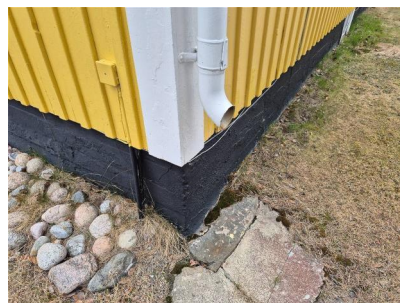
### Utvändigt / Hängrännor / Stuprör

Takavvattningen leds ej bort från huset.

Detta ökar fuktbelastningen närmast byggnaden.

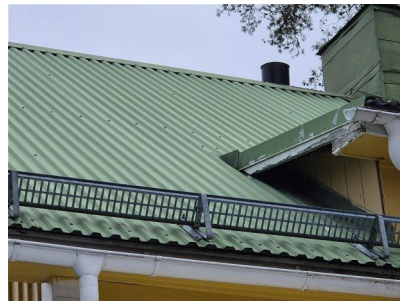
Äldre spikat plåttak.

Inga resta otäta spikar noterades generellt.  
Färgsläpp förekommer på vissa vindskivor och takfotsbrädor.

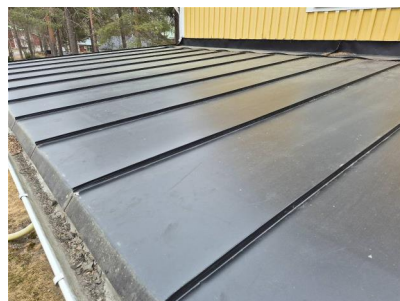
Dubbelfalsat plåttak.

Inga brister noterades.

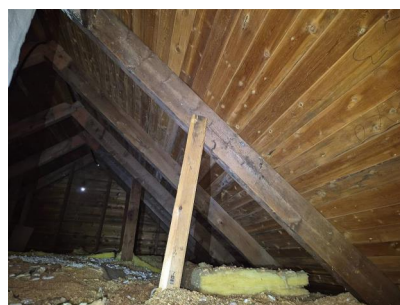
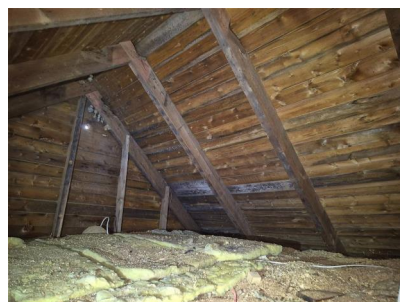
### Utvändigt / Vind

Vid kontroll av vinden uppmättes fuktvärden under kritisk fuktnivå för mikrobiell tillväxt och en normal lukt upplevdes.

Fuktkvoten i underlagstak/takbjälkar uppmättes till 10 %.

Mindre mikrobiell påväxt finns på lokala ställen men detta anses normalt med tanke på ålder.

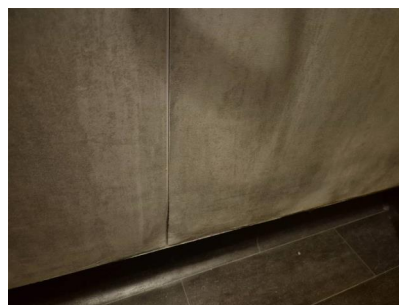
### Entréplan / Badrum

I badrummet på entréplan noterades förhöjda fuktvärden i utanpåliggande väggskivor i duschzon. Vanligtvis leder detta sällan till följdskador, men för att bedöma om skador skett i bakomliggande konstruktioner rekommenderar jag att man gör en fördjupad undersökning och monterar ner skivorna. Brister som ökar risken för fuktrelaterade skador finns även i badrum på övre plan.

Våtrumsskivor på vägg är fuktpåverkade och har svällt något i nederkant. Förhöjda fuktindikationer noterades i nederkant av skivor i duschzon.

Detta är vanligt förekommande på dessa typer av väggskivor och vanligtvis leder det inte till bakomliggande skador.

För att bedöma om bakomliggande konstruktioner är skadade behöver man utföra en fördjupad undersökning.

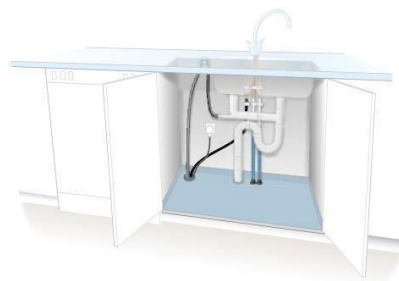
### Entréplan / Kök

Fuktskydd saknas i diskbänksskåp och under kyl/frys.

Utan fuktskydd är det svårt att upptäcka läckage från rörledningar. Vatten kan då tränga in i omkringliggande konstruktioner och orsaka fuktskador.

För att upptäcka eventuella läckage, installera ett fuktskydd.

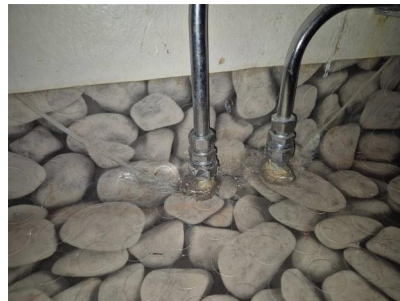
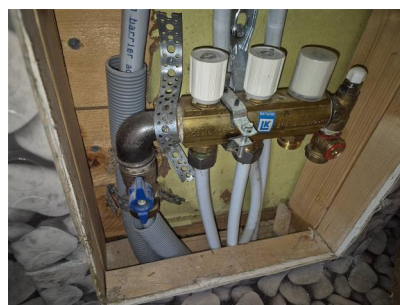
### Övre plan / Badrum

- Våtutrymmet har äldre yt-/tätskikt.
- Rörgenomföringar finns i golv.
- Sprickor i mattskarvar vid uppvik mot vägg förekommer.

Eftersom funktionen, som innebär att ytskiktet/tätskiktet ska vara vattentätt, kan vara nedsatt finns en ökad risk att vatten tränger igenom ytskiktet/tätskiktet med vattenskador i omringliggande konstruktioner som följd.

- Rörslits saknar vattentät botten.

En rörslits ska ha en vattentät botten och vara försedd med skvallerrör. När det saknas ökar risken för att ett läckage inte upptäcks i tid. Det kan leda till fuktskador i omringliggande konstruktioner.
