# Besiktningsprotokoll

Anticimex Försäkringsbesiktning i samarbete med Fastighetsbyrån

| Fastighetsadress:<br>Hornsgatan 9 | |

| Besiktningsdatum:<br>2025-05-06 | Protokollnummer:<br>68981179 |

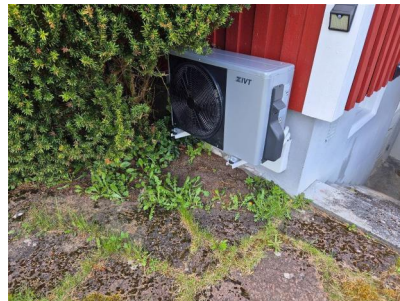
Kondensvatten från luftvärmepumpens utedel leds inte bort från husgrunden.

Detta medför ökad risk för att vatten tränger in i anslutande konstruktioner, vilket i sin tur kan leda till fuktnrelaterade skador. Observera att besiktning av byggnadens värmesystem eller värmepumpen inte har ingått i uppdraget.

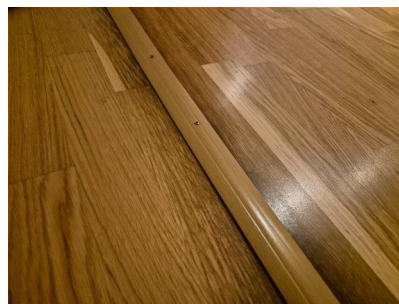
Trädetaljer i kontakt med betonggolv och källarvägg.

Trädetaljer (trösklar, innervägg mm) kan via kapillärkraft bli fuktiga vilket kan leda till fuktskador vilket det redan har gjort i mindre skala, missfärgningar (mörkare partier) finns på eklaminat.

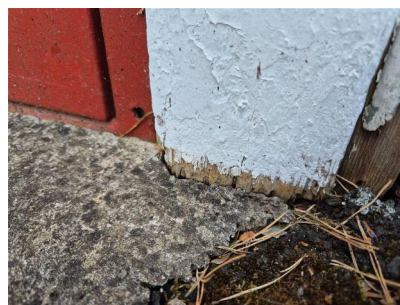
Fasadbeklädnaden har mindre rötskador.

Mindre rötskador finns i fasadpanelen. Dessa bedöms dock inte ha lett till bakomliggande skador.

För att undvika följdskador kan rötskadad träpanel bytas ut.

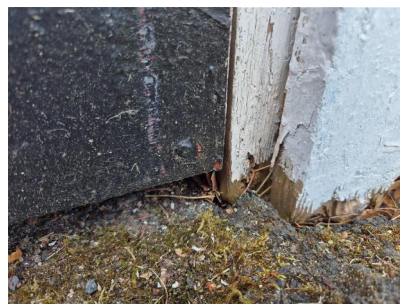
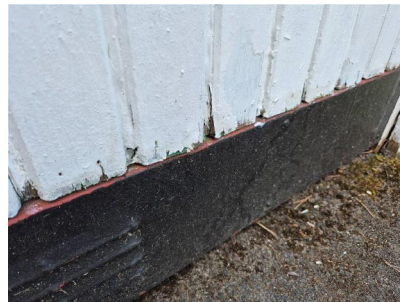
Mindre rötskador finns i dörrkarm och garageportar.

Dessa bedöms inte ha lett till bakomliggande skador men man bör byta de rötskadade delarna.
