# Besiktningsprotokoll

Anticimex Försäkringsbesiktning i samarbete med Fastighetsbyrån

| Fastighetsbeteckning:<br>Fänriken 4 | |

| Besiktningsdatum:<br>2025-04-15 | Protokollnummer:<br>68950336 |

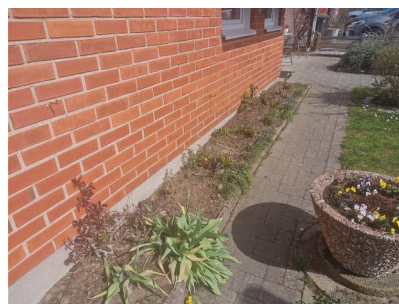
Mindre växter finns i anslutning till grundmur.

Området närmast huset rekommenderas att vara fritt från växtlighet.

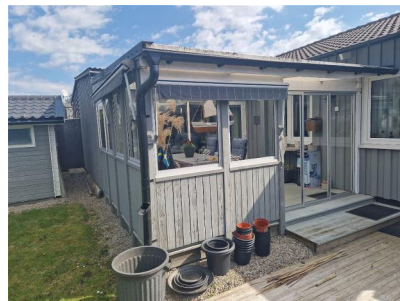
Uterummet är i behov av målning/underhåll.

Träkonstruktioner där målningsbehov finns riskerar att få fukt- och rötskador på grund av sämre vattenavvisande förmåga.

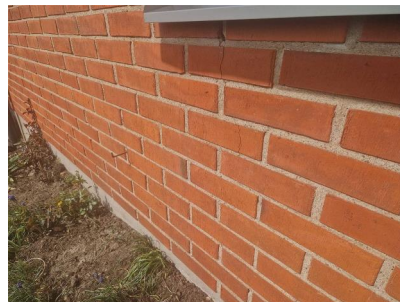
Mindre sprickor finns i tegelfasaden.

Dessa bedöms inte ha lett till bakomliggande skador.

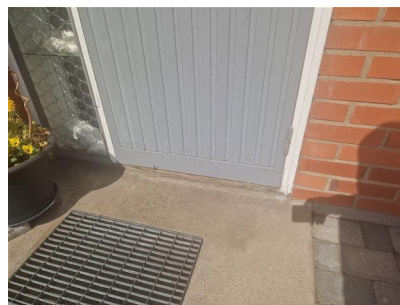
Mindre färgsläpp på entrédörr.  
Tröskelbleck finns ej under entrédörr.

Bedöms ej lett till bakomliggande skada.

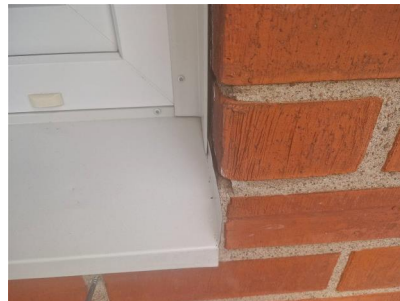
Enstaka fönsterbleck är otäta vid infästningar.

Eftersom fönsterblecken är otäta finns risk att vatten rinner in i väggen vilket i sin tur kan leda till fuktskador i väggkonstruktionen.

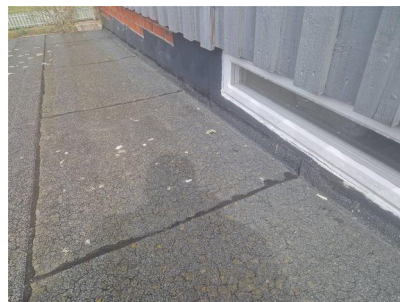
Takpappen är äldre.  
Sprickor börjar uppstå i takpappen.  
Infästning av takpappen mot gavelvägg är otät.

Tätskiktet på ett platt/låglutande tak har enligt vår bedömning en begränsad livslängd. Eftersom takpappen är äldre samt är otät mot gavelvägg har det ett minskat motstånd mot vattengenomträngning. Detta i sin tur kan leda till att takkonstruktionen drabbas av fuktskador.

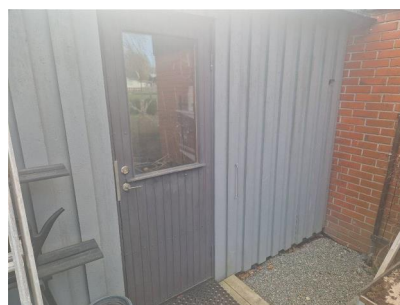
Otät genomföring finns i fasaden.  
Mindre torrsprickor finns i fasadpanel.  
Mindre färgsläpp noterats på garagedörr.

Risk att regnvatten tränger in i den otäta genomföringen i fasaden.

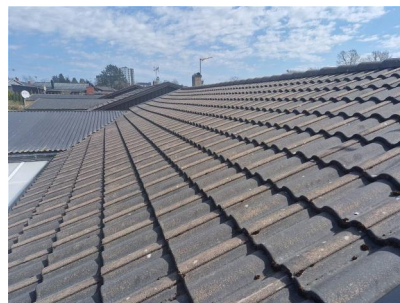
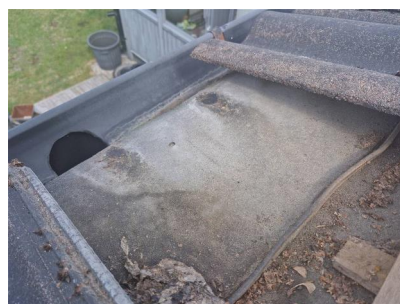
Mindre mosspåväxt finns på takpannor.  
Vindskivor och takfotsinklädnad är i behov av målning/underhåll.  
Otäta spikinfästningar i underlagspapp längst takfot på baksidan.  
Nocktätning finns ej.  
Färgsläpp noterades på plåtar.

Bristerna på taket kan leda till att taktäckningen har ett minskat motstånd mot vatteninträngning. Detta i sin tur kan leda till fuktskador på träläkt och takkonstruktionen vilket kan resultera i mikrobiella skador (angrepp av mikroorganismer).

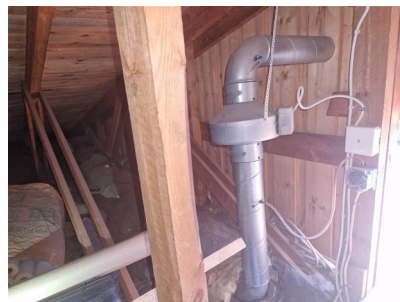
Ventilationsrör från golvsystem är ej isolerad.  
Äldre fuktfläckar noterades kring takgenomföringar, bedöms uppkommit innan takbytet.

När ventilationsrör ej är isolerade finns det risk för kondensbildning i ventilationsröret vilket kan leda till fuktskador i underliggande konstruktioner.

Vid kontroll av vinden uppmättes fuktvärden under kritisk fuktnivå för mikrobiell tillväxt och en normal lukt upplevdes.  
Fuktkvoten i underlagstak/takbjälkar uppmättes till 8 %.

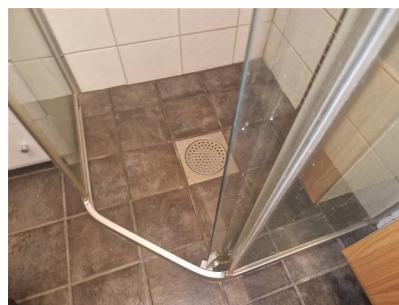
Tröskel finns in till duschzon.  
Fönster placerat i duschzon, över 2 meter i höjd.

När det finns en tröskel in till duschzonen medför det risk för fuktskador i omkringliggande konstruktioner vid ett eventuellt läckage i utrymmet, då tröskeln förhindrar vatten att rinna till golvbrunnen.
