# Besiktningsprotokoll

Anticimex Försäkringsbesiktning i samarbete med Fastighetsbyrån

| Fastighetsadress:<br>Jönsvägen 2 | |

| Besiktningsdatum:<br>2025-05-06 | Protokollnummer:<br>68992763 |

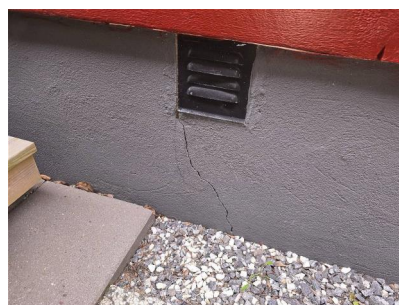
Sprickor finns i sockel.

Dessa bedöms inte ha lett till bakomliggande skador.

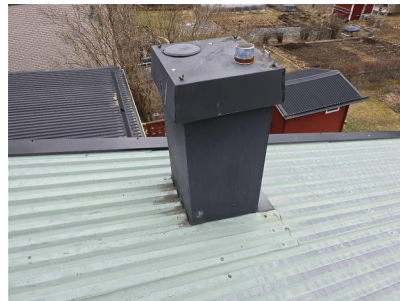
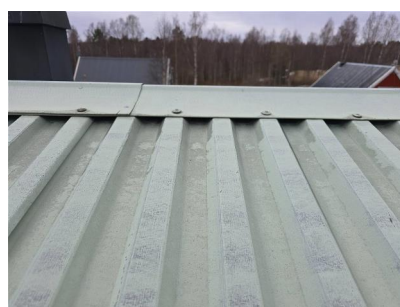
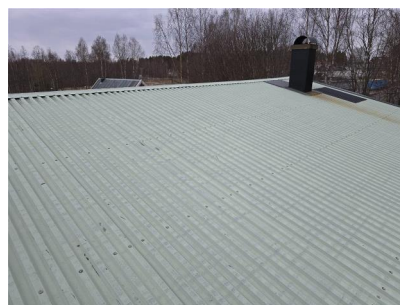
Yttertaket är äldre med brister:

- Läcker genom yttertaket vid snösmältning runt de äldre plåtstosarna om man inte skottar bort snön (se lämnade upplysningar). Spår av tidigare läckage in på kallvinden noterades på kallvinden (torrt vid inspektion).
- Tätband saknas undernockplåten och är bristfälliga vid äldre plåtstosar.
- Solblekt plåttak.

Plåt, plåtdetaljer och kondensskydd har enligt vår bedömning en begränsad livslängd. Eftersom husets taktäckning är äldre har det ett minskat motstånd mot vatteninträngning. Detta i sin tur kan leda till fuktskador på träläkt och vidare ner i underliggande konstruktioner.

Kontakta takläggare/plåtslagare för åtgärd av brister på yttertaket.

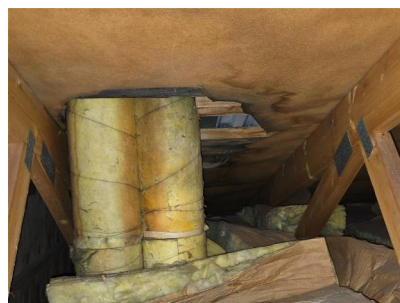
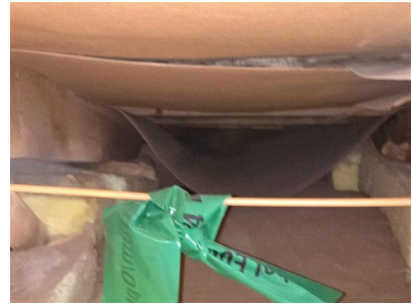
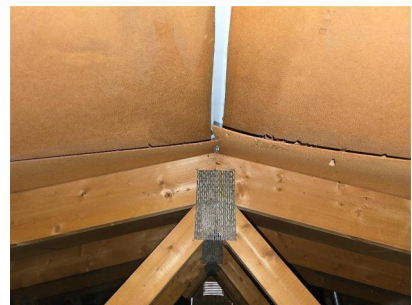
Kondensskydd bristfälligt:

- Kondensskyddet otät vid genomföringar i taket och uppe vidnock.
- Kondensskyddet fläckvis otät i skarvar och 1 skiva är på väg att ramla ner.

När kondensskyddet är bristfälligt finns en ökad risk för fuktskador i de underliggande konstruktionerna.

Vid kontroll av vinden uppmättes fuktvärden under kritisk fuktnivå för mikrobiell tillväxt och en normal lukt upplevdes. Fuktkvoten i underlagstak/takbjälkar uppmättes till 11 %.

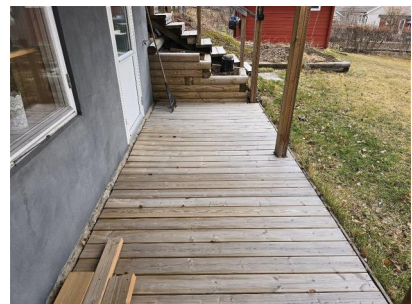
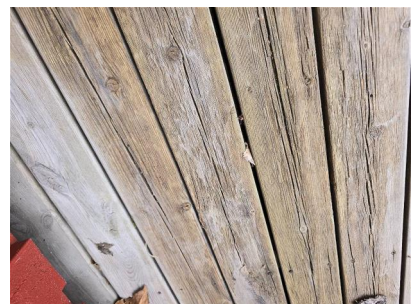
Trall under balkong lutar.

Sliten trall på altan vid garage.

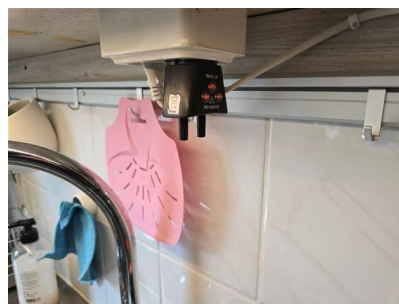
Funktionskontroll av jordade eluttag.

Vid stickprovskontroll av jordade eluttag noterades felkoppling.

Ojordade eluttag finns i kök.

Kontakta en elektriker för kontroll och åtgärd.

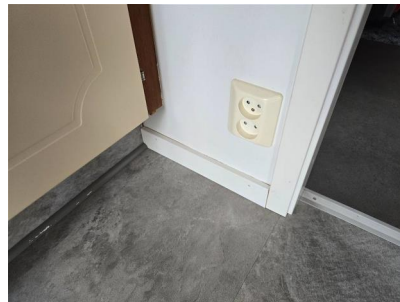
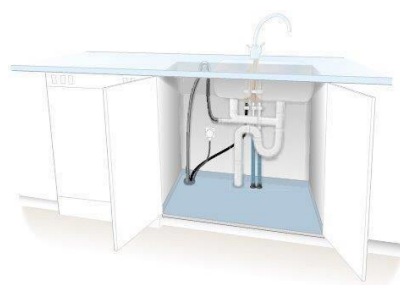
Fuktskydd saknas i diskbänksskåp.

Vattenlarm finns installerat.

Fuktskydd i diskbänksskåp rekommenderas.

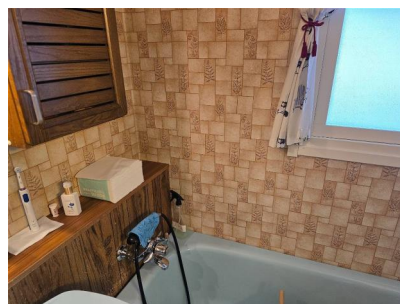
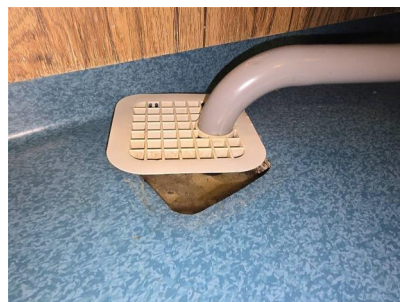
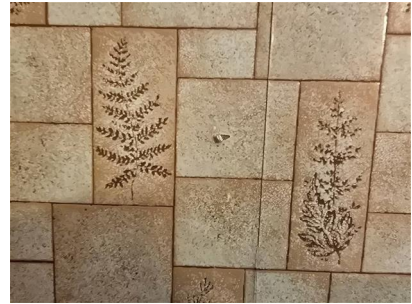
Våutrymmet har äldre yt-/tätskikt (från byggår 1974).

-Äldre golvbrunn med bristfällig klämringsfunktion. Golvatta lös vid golvbrunnen.

-Fönster i duschzonen.

-Sarg/rörslits vid badkar ej fuktskyddad.

-Skador i väggens tätskikt. Otäta skarvar i väggbeklädnaden (vinyltapet).

Eftersom funktionen, som innebär att ytskiktet/tätskiktet ska vara vattentätt, är nedsatt finns en ökad risk att vatten tränger igenom ytskiktet/tätskiktet med vattenskador i omkringliggande konstruktioner som följd.

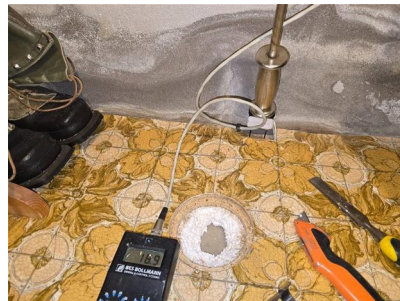
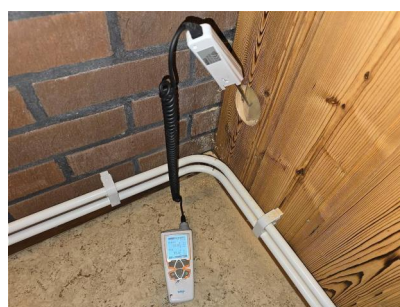
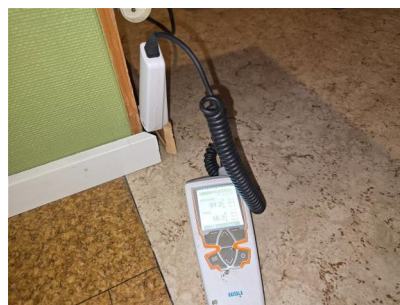
Vid kontroll av golv- och väggkonstruktionen uppmättes fuktvärden över kritisk nivå för mikrobiell tillväxt och mikrobiell lukt upplevdes från del av golv i källaren.

-Fuktgenomslag noterades på nedre del av betongvägg på gavel mot garage (del av källare som ej dränerats om). Höga fuktindikationer noterades på nedre del av betongväggen.

-Mikrobiell lukt upplevdes från golv/väggvinkeln och höga fuktvärden uppmättes i golvspånskiva vid betongväggen där fuktgenomslag noterades. Fuktkvoten uppmättes till 19%.

-Mikrobiell lukt upplevdes från golv vid källartrappan i skarv på golv mellan den flytande och den uppreglade golvkonstruktionen.

-Golvsockel fuktskadad i hörn i gillestuga (troligen uppkommit tiden före källare dränerats om).

Grundläggningen består av en betongplatta på mark utan underliggande isolering och med en flytande golvspånskiva på en cellplastisolering samt uppreglat golv (gillestuga). Dessa konstruktioner får ofta skador på grund av naturlig fuktvandring.

Vi rekommenderar en fördjupad undersökning för att bedöma orsak och omfattning. Det är viktigt att tänka på att denna rekommendation om fördjupad undersökning gäller hela källaren.

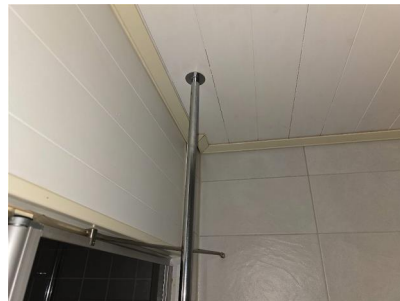
Stag till bastulav lossnat från tak.

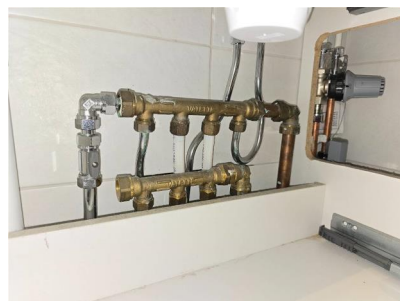
Vattenledningar ej draget in i fördelarskåp eller ut genom vägg som branschregler föreskriver.

Bedöms ej påverka utrymmet i någon större omfattning.

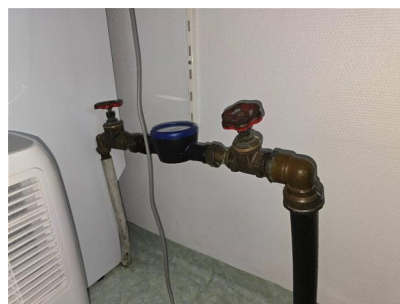
Vattenmätare ej klamrad i vägg.

Klamra fast för att minska risk för rörbrott.

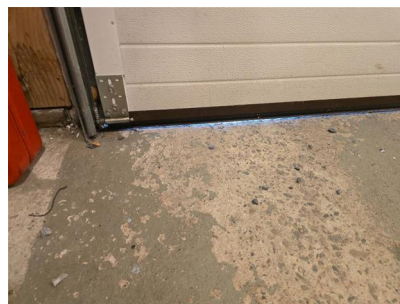
Något otät garageport.

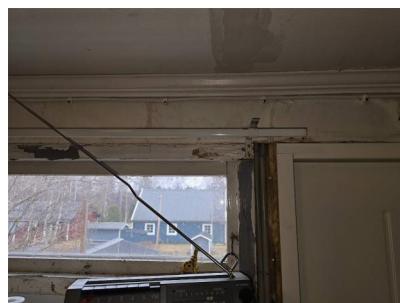
Garagevägg fuktskadad av tidigare läckage (orsak åtgärd). Se lämnade upplysningar.
