# Besiktningsprotokoll

Anticimex Försäkringsbesiktning i samarbete med Fastighetsbyrån

| Fastighetsadress:<br>Bro Ekes 219 | |

| Besiktningsdatum:<br>2025-05-06 | Protokollnummer:<br>68989598 |

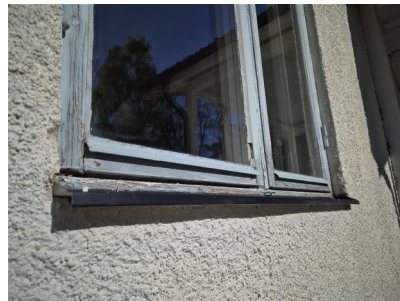
Fönster är i behov av målning/underhåll.

För att öka livslängden på fönster rekommenderas målning och underhåll.

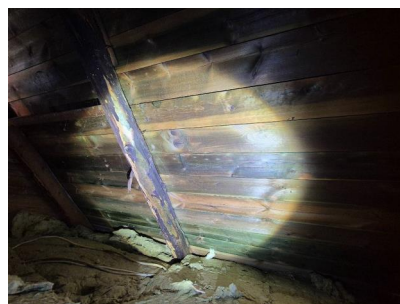
Vinden är åtkomlig via invändig lucka. Landgång saknas vilket medför att besiktningen endast utfördes från vindsluckan. I yttertaketets insida noterades mikrobiell tillväxt som tyder på att vinden tillförts fukt. Generellt rekommenderas förbättrad bostadsventilation på entréplan och övreplan samt att man tätar otätheter mellan vind och bostad, exempelvis vid vindslucka, genomföringar, tak/väggvinklar med mera. I yttertaketets insida utfördes fuktkvotsmätning och uppmätt fuktkvot var vid besiktningen 8% vilket är under gränsvärdet för mikrobiell tillväxt som är satt till ca 17% i gran/furuvirke. Normal lukt upplevdes.

Vindsluckan noterades med otätheter och dörrar på övreplan är täta när de stängs igen. Rekommenderar att vindsluckan tätas samt att dörrar förses med luftspalt.

Vinden är tilläggsisolerad vilket ställer högre krav på bostadens allmänventilation.

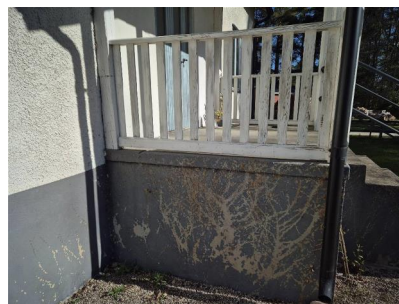
Motgjuten trappa

Intilliggande konstruktion vid motgjutna trappor riskerar på grund av naturlig fuktpåverkan att drabbas av fuktskador. Inga tecken på fuktproblem kunde vid besiktningen noteras.

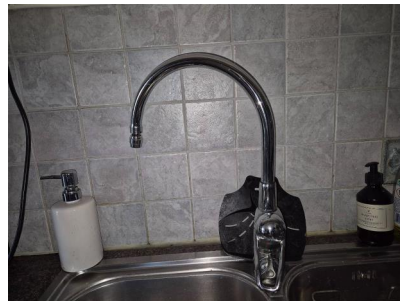
Köksblandaren saknar vridstopp.  
(utloppspipen går att vrida ut över bänkskivan).

Detta kan leda till att vatten rinner ut till omkringliggande konstruktioner med fuktskador som följd.

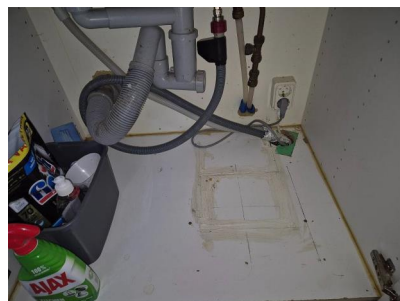
Fuktskydd saknas i diskbänksskåp.

Utan fuktskydd är det svårt att upptäcka läckage från rörledningar. Vatten kan då tränga in i omkringliggande konstruktioner och orsaka fuktskador.

För att upptäcka eventuella läckage, installera ett fuktskydd.

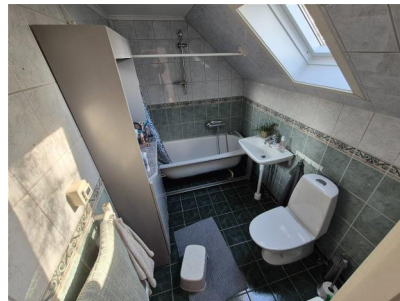
Våtutrymmet har äldre yt-/tätskikt.

Eftersom funktionen, som innebär att ytskiktet/tätskiktet ska vara vattentätt, kan vara nedsatt finns en ökad risk att vatten tränger igenom ytskiktet/tätskiktet med vattenskador i omkringliggande konstruktioner som följd.

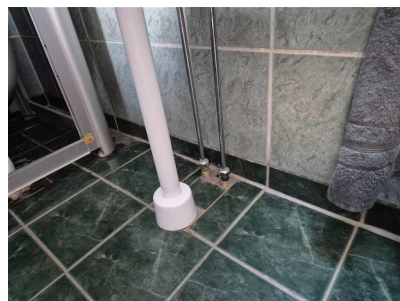
Rör genomföring finns i golv.

Rör genomföringar i golvet medför en ökad risk för att vatten tränger ner i omkringliggande konstruktioner och orsakar fuktskador.

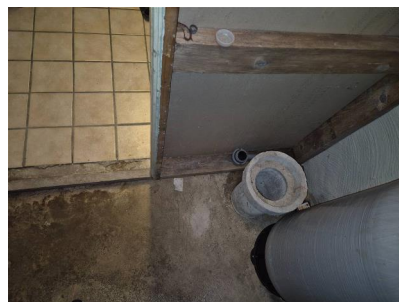
Mellanvägg mellan pumprum och förråd. I nedkant vägg finns röta och förhöjd fuktkvot. Uppmätt fuktkvot var vid besiktningen 19% vilket är över gränsvärdet för mikrobiell tillväxt som är satt till ca 17% i gran/furuvirke. Ingen avvikande lukt upplevdes vid besiktningen.

Rekommenderar att mellanvägg rivs ned och ersätts med konstruktion som klarar källarens naturliga markfukt.
