# Besiktningsprotokoll

Anticimex Försäkringsbesiktning i samarbete med Fastighetsbyrån

| Fastighetsadress:<br>Södra Vägen 2 | |

| Besiktningsdatum:<br>2023-08-07 | Protokollnummer:<br>67747153 |

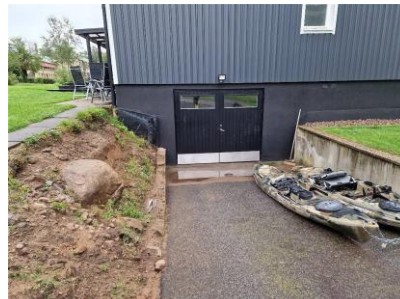
Garagenedfarten lutar mot huset.

Detta medför en ökad fuktbelastning för husets grundläggning samt kan medföra att vatten tränger in källaren vid kraftiga skyfall.

För att minska risken för skador bör man säkerställa att garagenedfartens brunn fungerar och rengörs regelbundet.

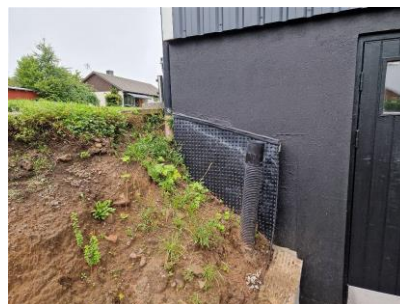
Vid grundmuren till vänster om garageporten finns källarens utvändiga fuktskydd oskyddat ovan markytan då stödmuren längs med garagenedfarten delvis rivits.

Risk finns att det utvändiga fuktskyddet skadas och funktionen försämras, vilket i sig kan leda till fuktgenomslag vid grundmuren.

Se till att fuktskyddens tätas och skyddas från solljus och väder.

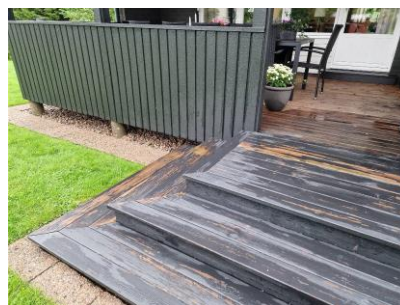
Altantrallen på trappan har färgsläpp.

Detta bedöms dock inte kunna leda till kritiska fukt/rötskador då den är byggd med tryckimpregnerat virke.

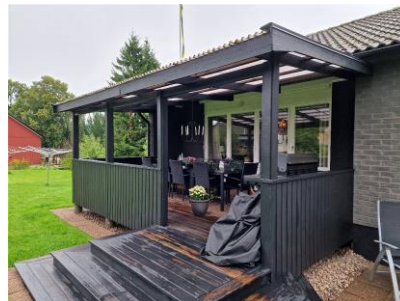
Plasttaket är äldre och det finns ingen hängränna eller stuprör.

När plaststaken blir äldre ökar risken för att plasten spricker eller går sönder vid snö eller hagel, vilket i sig inte bedöms kunna leda till följdskador på huset.

Avsaknaden av hängränna och stuprör medför att regnvatten stänker in på trallen och trappan, vilket i sig kan vara en bidragande orsak till att färg släpper från trappan.

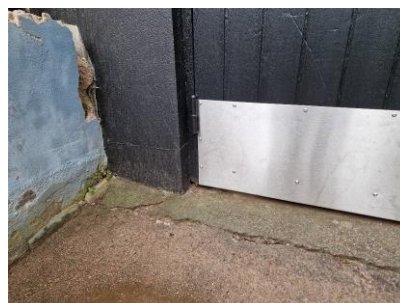
Garageport är äldre och har till viss del mindre skador vid karmens nedre del.

Förlagsvis bör porten på sikt renoveras eller bytas ut.

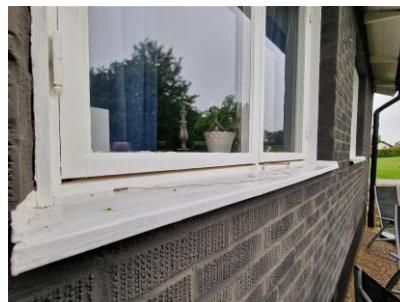
- Enstaka fönster i behov av målning då det förekommer mindre färgsläpp och torrsprickor.
- Vissa fönsterbleck har mindre bakfall
- Två fönster har spruckna fönsterglas.

Bristerna förför en ökad risk för att få fukt- och rötskador på grund av sämre vattenavvisande förmåga.

För att öka livslängden på fönster rekommenderas målning och underhåll samt att de trasiga glasen byts ut.

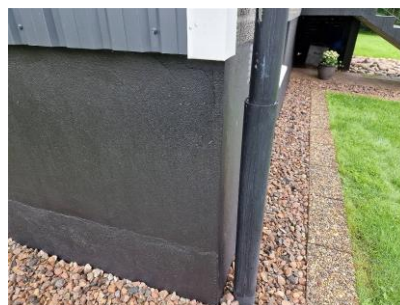
Stuprören har inga lövsilar.

Vidare noterades att hängrännor och stuprör är äldre varpå det finns mindre färgsläpp och ytliga rostangrepp.

Detta kommer på sikt leda till att hängrännorna rostar sönder, vilket sig kan leda till läckage och en ökad fuktbelastning för kringliggande konstruktioner.

För att hindra stopp i dagvattenledningar rekommenderas komplettering av lövsilar.

Skulle eventuellt läckage uppstå bör hängrännor och stuprör bytas ut,

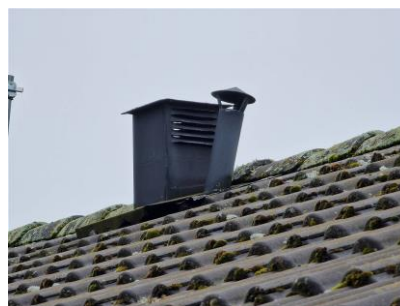
Yttertaket besiktigades från anliggande steg från fram och baksidan.

- Yttre pannrader är inte förankrade.
- Det finns inga fotplåtar varpå nedre delen av takpappen är exponerad för solljus.
- Plåtarbete/hus vid frånluft/avlutning är äldre och har sämre passform.
- Takpannor ha viss påväxt av mossor och lav.
- Det finns ingen nocktätning.
- En av vindskivorna är i sämre skick och bör bytas ut.

Även om detta inte bedöms medföra några akuta risker för läckage, kan bristerna på sikt försämra takets tekniska livslängd samt öka risken för fuktskador på läkt och underlagstak.

För att minska risken för skador samt säkra takets livslängd bör man överväga att åtgärda vissa av bristerna som noterats.

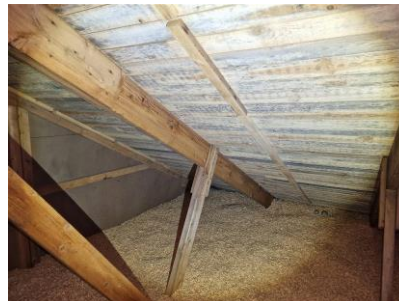
Det finns missfärgningar av mikrobiell påväxt på underlagstaket.

Även om påväxten till stor del bedöms som äldre och sannolikt orsakats i samband med husets uppförande finns det konvektionsfläckar i området kring vindsluckas samt sovrum 2.

I kombination av det vindsluckan bedöms som otät kan detta kan vara ett tecken på att vinden tillförs fukt inifrån bostaden.

Trots att den påväxt som påträffades på vinden till större delen upplevs som äldre ses det ändå som en god idé att ventilationen i huset förbättras en aning samt att vindsluckans tätas eller byts ut. Förslagsvis skulle en installation av modern våtrumsfläkt vid WC på entréplan minska övertrycket till vinden, men även bidra till ett mer gynnsamt klimat och en ökad luftomsättning i husets boutrymmen.

Observera att besiktning av bostadens ventilationssystem inte har ingått i uppdraget. För att komma tillrätta med detta kan fukttillförseln inifrån bostaden behöva minskas. Det kan göras genom att ventilationen i bostaden förbättras samt att eventuella otätheter i vindsbjälklaget (tak-/väggvinklar, taklucka med mera) tätas. Läs Anticimex faktablad om ouppvärmda vindsutrymmen för tips och råd.

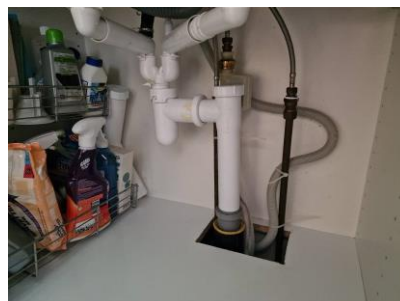
Det finns inget fuktskydd under kyl/frys eller i diskbänkskåpet.

Utan fuktskydd är det svårt att upptäcka läckage från rörledningar. Vatten kan då tränga in i omkringliggande konstruktioner och orsaka fuktskador.

För att upptäcka eventuella läckage, installera ett fuktskydd.

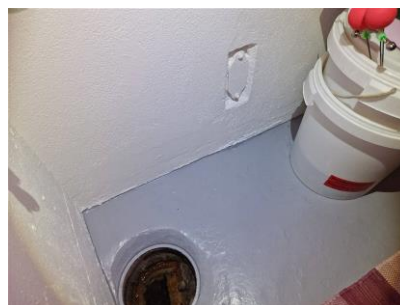
Huset/källarens avlopp består av äldre stammar och gjutjärnsbrunnar som är rostangripna.

Detta medför en ökad risk för stopp och eventuella läckage, vilket i sig kan leda till fuktrelaterade skador.

Förslagsvis byts äldre stamma och brunnar ut i samband med framtida renovering.

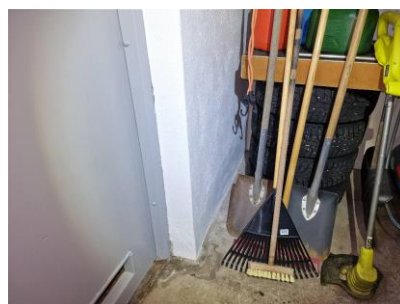
Det finns mindre fuktgenomslag på grundmuren vid intill garageporten.

Detta bedöms till stor del vara orsakat fuktskyddet vid stödmuren inte är korrekt monterat.

Även om inte detta bedöms kunna leda till kritiska skador bör grundmurens fuktskydd monteras ses över samt att mark intill garageporten förses med mer kapillärbrytande material.

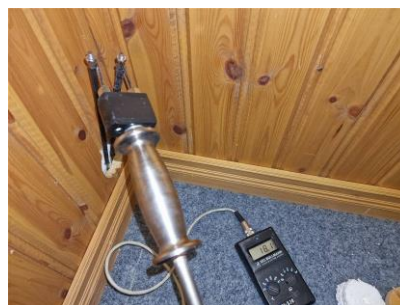
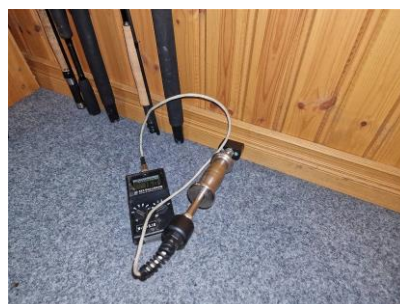
Som många andra 60-tals hus finns det påbyggda väggkonstruktioner i källaren, men i just detta hus har endast allrummet försetts mindre påbyggda väggkonstruktioner likt SK bröstpanel. Då det idag är mer känt att man bör undvika täta och organiska material mot källarens golv och ytterväggar ses det som en god idé att väggkonstruktionerna på sikt tas bort. Då varken utrymmets eluttag eller radiator är infällda i väggkonstruktionerna ses det dock som ett enklare arbete.

Grundmurans nedre del har klätt med påbyggda väggkonstruktioner av träreglar, isolering av cellplast samt träpanel, vilket bekräftades genom provhåltagning vid ett av hörnen.

I samma provhålt uppgavs fuktkvoten till 18,1% i träregeln närmast betonggolvet, vilket är strax ovanför gränsvärdet (17%) för mikrobiell påväxt, dock noterades inga avvikande lukter. Vid ytterligare mätning i området intill pannrummets dörröppning uppgavs fuktkvoten till 16,0%

I källare bör man undvika just organiska & täta material mot väggar och golv på grund av riskerna för just naturlig fuktvandring och mikrobiell påväxt.

Ersätt därför de utreglade väggkonstruktionerna med fuktsäkra alternativ. I samband med detta bör bakomliggande konstruktioner kontrolleras efter eventuella följdskador.

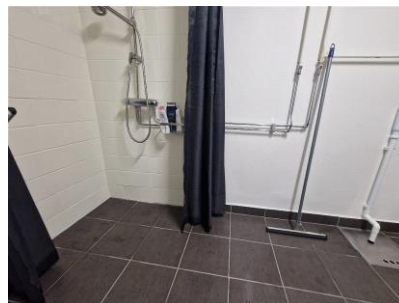
- På golvet noterades lokala "bomljudd" på enstaka plattor.
- Golvbrunn är äldre har inte anslutet tätskikt
- Kakel på vägg i duschzonen är målat med färg som inte bedöms vara diffusionsöppen.

Även om tätskikt inte finns bedöms detta inte kunna leda till kritiska följdskador då samtliga intilliggande konstruktioner är byggda med murade/mineraliska material.

Vid regelbunden användning kan bristerna dock på sikt medföra en ökad risk för att kakel/klinker släpper från underlaget.
