# Besiktningsprotokoll

Kompletterande besiktning  
Anticimex Försäkringsbesiktning i samarbete med Fastighetsbyrån

| Fastighetsbeteckning:<br>Furutäppan 12 | |
| Fastighetsadress:<br>Klippgatan 23 | |

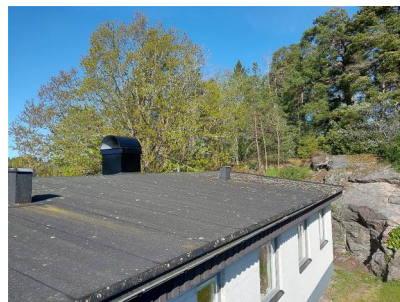
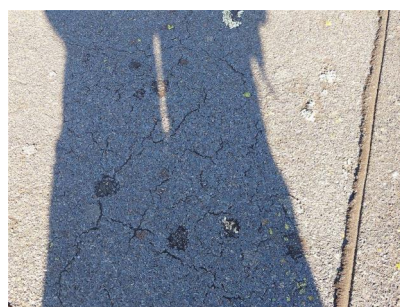
#### Utvändigt / Tak

- Påväxt av alger/lav förekommer lokalt. Underhållsbehov.
- Tjärpappen börjar på sina ställen få en lätt krackelerad yta p.g.a. åldersslitage.
