# Besiktningsprotokoll

Anticimex Försäkringsbesiktning i samarbete med Fastighetsbyrån

| Fastighetsadress:<br>Gunnarsbovägen 15 | |

| Besiktningsdatum:<br>2025-05-06 | Protokollnummer:<br>68969965 |

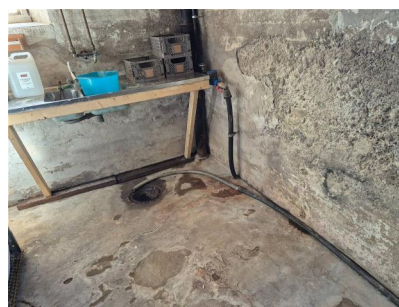
Utvändigt fuktskydd är äldre mot kryppgrund..

Eftersom källarens utvändiga fuktskydd bitvis är äldre, så kan systemet ha nedsatt funktion. Detta ökar risken för invändiga fuktskador i källaren. Ytskikt med missfärgningar och släpp förekommer.
