# Besiktningsprotokoll

Anticimex Försäkringsbesiktning i samarbete med Fastighetsbyrån

| Fastighetsadress:<br>Enebyvägen 5 | |

| Besiktningsdatum:<br>2025-05-05 | Protokollnummer:<br>68998098 |

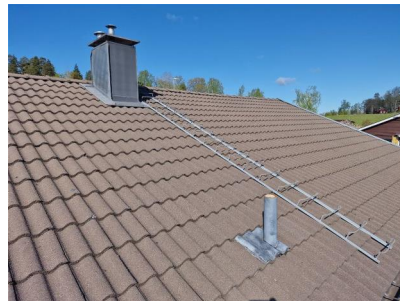
### Utvändigt / Tak

Yttertaket är äldre och i behov av renovering. Spruckna pannor förekommer.

Taket är äldre och har passerat tiden för sin tekniska livslängd. Renovering av yttertaket rekommenderas. Kontakta en takentreprenör för en renovering. I samband med renoveringen bör omkringliggande konstruktioner kontrolleras för att upptäcka eventuella följdskador.

Besiktning av yttertaket har genomförts från mark, garagetak samt takstege.

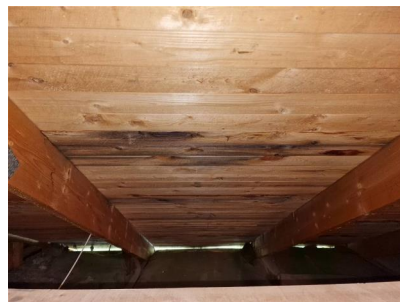
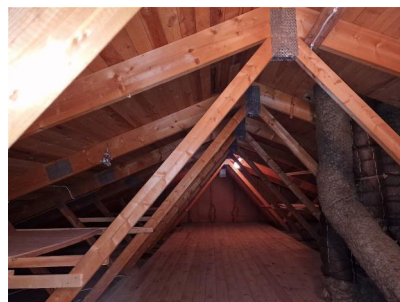
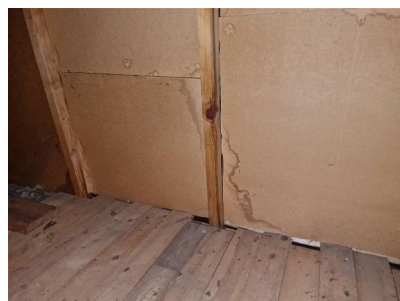
### Utvändigt / Vind

Mindre fuktfläckar noterades på underlagstak och på gavelspetsar.

Vid kontroll av vinden uppmättes fuktvärden under kritisk fuktnivå för mikrobiell tillväxt och en normal lukt upplevdes. Fuktkvoten i underlagstak/takbjälkar uppmättes till 9 %.

Det finns risk för mikrobiell tillväxt om den relativa fuktigheten (RF) i den omgivande luften är över 75 %. I furuvirke motsvarar det en fuktkvot (FK) på 17 %.

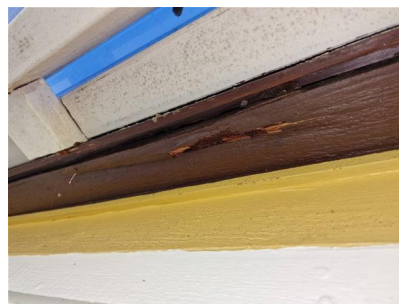
### Utvändigt / Garage utvändigt

Vattenutkastaren är inte frostsäker.

När vattenutkastaren inte är frostsäker ökar risken för att den ska frysa sönder och orsaka vattenskada.

Takfoten har rötskador.

Taket på garaget är nybytt, så skadan är enligt min bedömning sen innan takbytet.

Byt till självdränerande vattenutkastare vilket innebär att den är frostsäker.

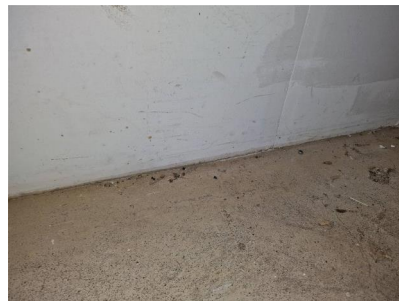
### Utvändigt / Garage invändigt

Sköljkant saknas i golv/vägg vinkel .Väggskivor avslutas mot betongplatta

Risk finns att vatten beroende på golvlutning eventuellt kan tränga in i bakomvarande/underliggande konstruktioner med fuktrelaterade skador som möjlig följd.

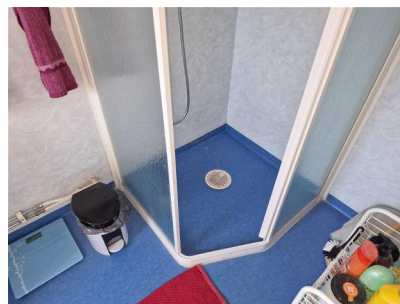
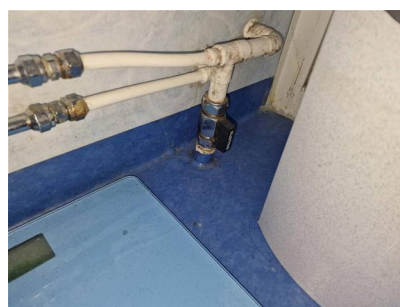
### Entréplan / Duschrum

Våtutrymmet har äldre yt-/tätskikt.

Rör genomföring finns i golv.

Golvbrunnen är av äldre standard.

Duschväggsockel är stängd mot golv.

Eftersom funktionen, som innebär att ytskiktet/tätskiktet ska vara vattentätt, kan vara nedsatt finns en ökad risk att vatten tränger igenom ytskiktet/tätskiktet med vattenskador i omkringliggande konstruktioner som följd.

Fuktindikering i utrymmet gav inga förhöjda fuktindikationer.

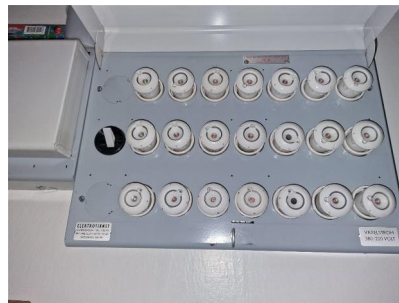
### Entréplan / Tvättstuga

Våutrymmet har äldre yt-/tätskikt.

Golvbrunn är av äldre standard.

Eftersom funktionen, som innebär att ytskiktet/tätskiktet ska vara vattentätt, kan vara nedsatt finns en ökad risk att vatten tränger igenom ytskiktet/tätskiktet med vattenskador i omkringliggande konstruktioner som följd.

Jordfelsbrytare finns ej.

Det finns inget krav att hus byggda före år 2000 ska ha jordfelsbrytare. Jordfelsbrytaren minskar dock risken för personskador och brand orsakade av elanläggningen.

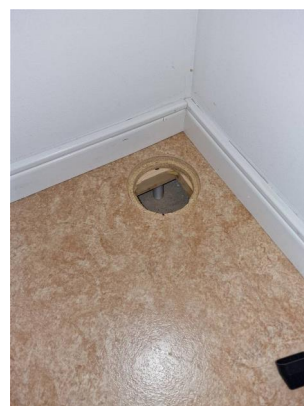
### Entréplan / Klädkammare

Vid kontroll av väggssyllar uppmättes fuktvärden under kritisk nivå för mikrobiell tillväxt och normal lukt upplevdes.

Fuktkvoten uppmättes till 11%.

Det finns risk för mikrobiell tillväxt om den relativa fuktigheten (RF) i den omgivande luften är över 75 %. I furuvirke motsvarar det en fuktkvot (FK) på 17 %.
