**Fastighetsuppgifter**

Styrbord 5

Granitvägen 30

| Uppdragsnummer | A32710 |

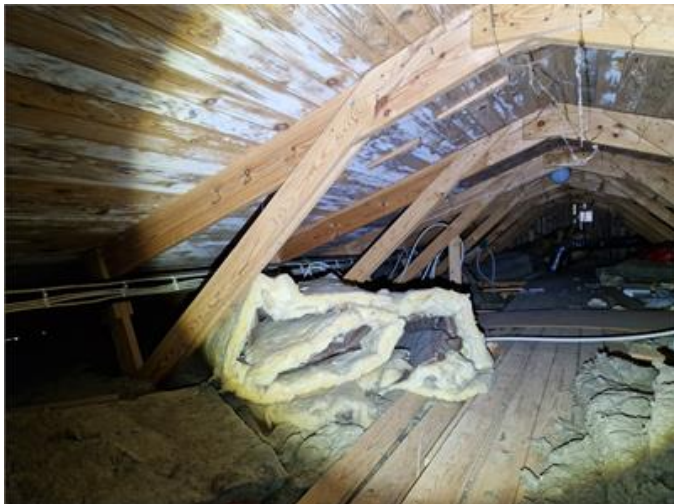
| Besiktningsresultat | | | | | |
|---|---|---|---|---|---|
| Vind | | X | | | Mikrobiell påväxt förekommer på underlagstakets undersida, vilket bör kontrolleras regelbundet för att se om förändringar sker och om åtgärder behöver vidtas. Se även bild isd 5. |

Vind:  
Mikrobiell påväxt förekommer på underlagstakets  
undersida

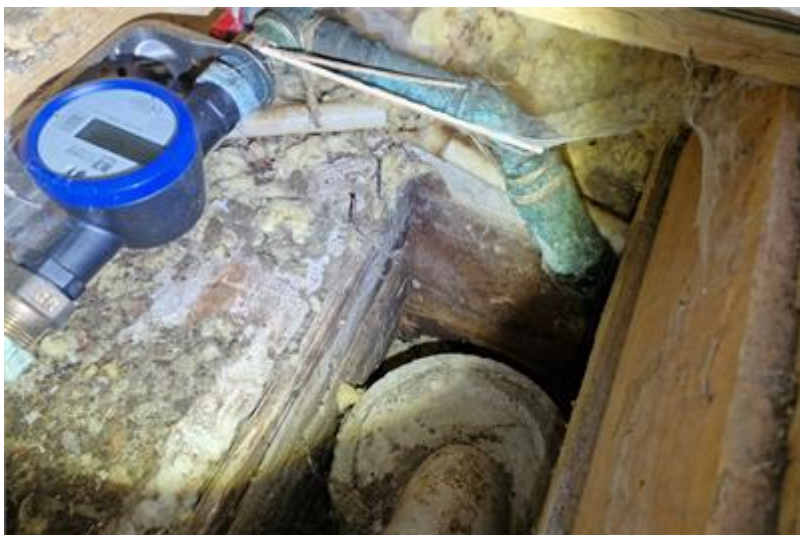
Det förekommer uppreglade golv på betongplatta, vilket betecknas som en riskkonstruktion med avseende på fukt- och mikrobiella skador. Förhöjd fuktindikation har noterats och orsak och omfattning bör fastställas. Se även info på protokollets näst sista sida Pos. 9.

Det kritiska gränsvärdet för mikrobiell tillväxt brukar anges till ca 15-17% fuktkvot (FK)

FK uppmättes till 19% i träregel i entréhall. Kontrollen gjord via befintlig inspektionslucka till vattenmätare. (Se även bild)

En vidare undersökning bör utföras för att fastställa orsak och omfattning av de förhöjda fuktvärden som noterades i entréhallen.
