# Besiktningsprotokoll

Anticimex Försäkringsbesiktning i samarbete med Fastighetsbyrån

| Fastighetsadress:<br>Äppleknäppsvägen 12 | |

| Besiktningsdatum:<br>2025-05-07 | Protokollnummer:<br>68990898 |

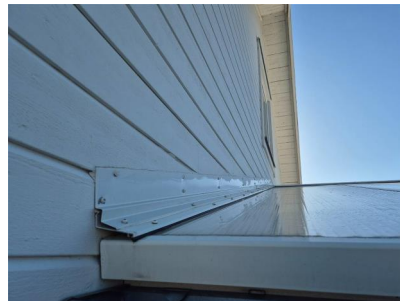
### Utvändigt / Uterum

Väggplåten är inte infälld bakom panelbrädorna, vilket medför risk för fuktinträngning. Detta kräver ett återkommande underhållsbehov för att undvika inläckage när färg/fog torkar och spricker.

Innan ommålningen av huset uppger fastighetsägaren att det trängde in mindre mängd vatten vid kraftigt oväder. Detta har inte uppstått sedan dess.

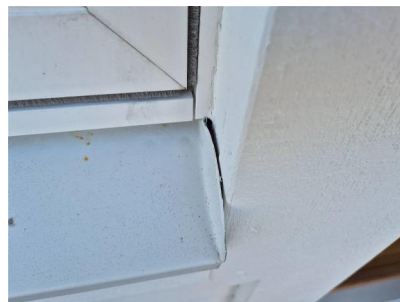
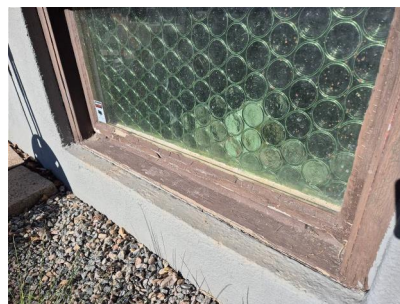
### Utvändigt / Fönster/dörrar

Fönster/tröskelbleck är otäta vid infästningar.

Eftersom blecken är otäta finns risk att vatten rinner in i väggen vilket i sin tur kan leda till fuktskador i väggkonstruktionen. Rekommenderas att detta tätas med lämpligt material.

Källarfönster är i behov av målning/underhåll.

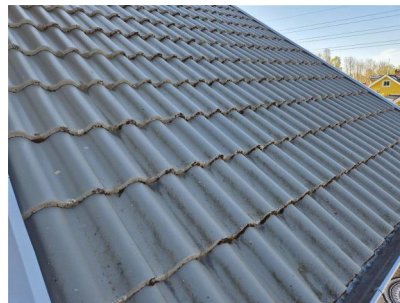
### Utvändigt / Tak

Mindre mosspåväxt finns på takpannorna, vilket bör tas bort. Mossa binder fukt och försämrar pannornas motståndskraft mot vatten och ökar risken för inläckage.

Taket har kontrollerats från markytan och balkong.

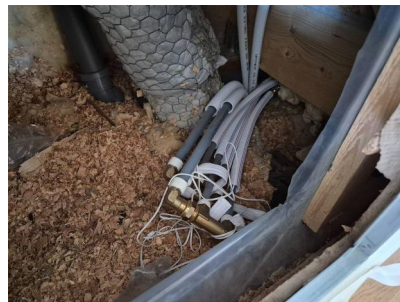
### Utvändigt / Sidovind

Rörkopplingar finns i sidovindsutrymme.

Vattenlarm finns installerat vilket är bra.

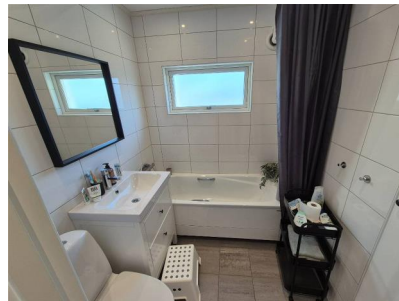
### Entréplan / Badrum/Wc

Fönster är olämpligt placerat, vilket medför risk för fuktskador i fönster och väggkonstruktion.

Fuktindikering utan anmärkning.

För att minska risken för fuktskador på fönster och väggkonstruktion rekommenderas att man skyddar fönstret mot vattenbegjutning.

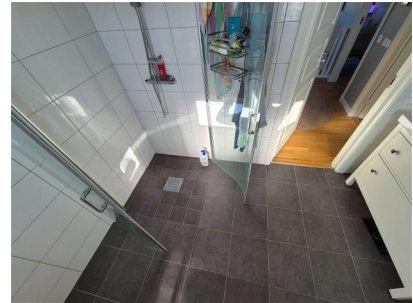
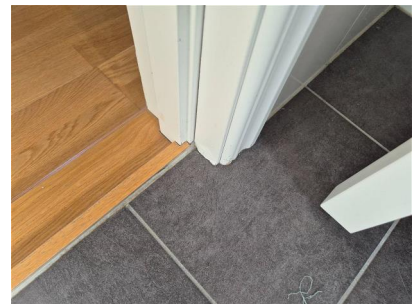
### Övre plan / Dusch/Toalett

Mindre formförändring noterades på dörrsmygg. I övrigt inget att notera.

Fuktindikering utan anmärkning.

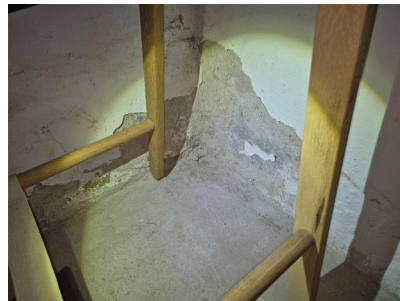
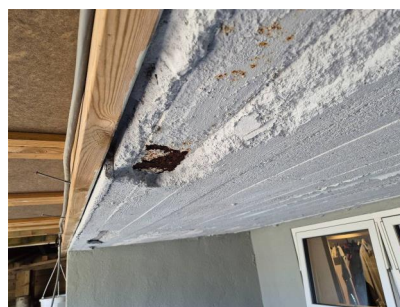
### Källarplan / Allmänt

Delar av källarens utvändiga fuktskydd har inte renoverats. Puts/färgsläpp förekommer lokalt på källarväggar.

Betongvalvet ovan garagedriften har frostsprängningsskador.

Rostangripna gjutjärnsbrunnar finns i källargolvet.

Rekommenderar att resterande delar av källarens utvändiga fuktskydd renoveras, se även bifogat faktablad "Källare". Lämpligt är också att anlita en murare för vidare kontroll och åtgärd av betongvalvet som skadats av påträngande fukt. De rostangripna brunnarna kan med fördel bytas ut vid framtida renovering.

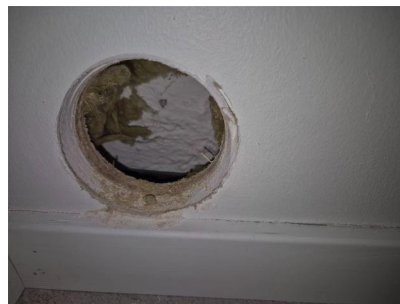
### Källarplan / Sovrum

Sovrum med utreglade isolerade väggkonstruktioner som består av, stålprofiler, osv-skivor, gips och mineralullsisolering.

Kontroll av väggkonstruktionen utfördes genom provhåltagning i vägg.

Den relativa fuktigheten uppmättes till 70% i väggkonstruktionen. Det finns risk för mikrobiell tillväxt om den relativa fuktigheten (RF) i den omgivande luften är över 75 %.

Befintlig påreglad isolerad vägg riskerar att drabbas av fuktskador på grund av naturlig fuktpåverkan.
