# Besiktningsprotokoll

Anticimex Försäkringsbesiktning i samarbete med Fastighetsbyrån

| Fastighetsadress:<br>Vallmoliden 8 | |

| Besiktningsdatum:<br>2025-05-06 | Protokollnummer:<br>68978031 |

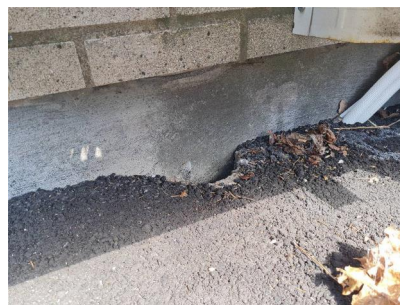
Kondensvatten från de båda värmepumparnas utedelar leds inte bort från grundmuren.

Detta kan medföra en ökad fuktbelastning på grundmuren/källarväggen med fuktrelaterade skador som möjlig följd. En risk fins även att vatten från luft-/luftvärmepumpens utedel kan rinna in i den ventil som finns i grundmuren under värmepumpens utedel.

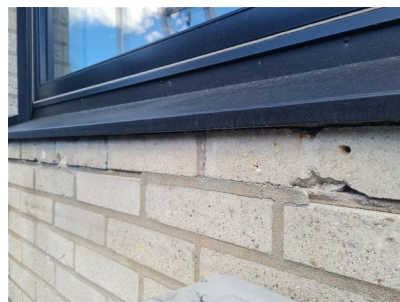
Fogsläpp finns under kökets fönster mot sydväst.

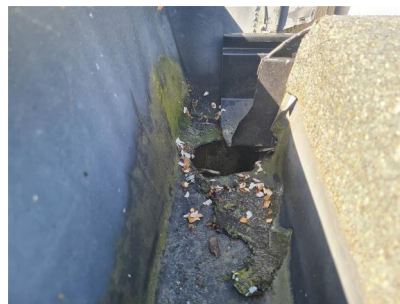
Lövsil finns inte.

När det saknas lövsil så finns det risk att det blir stopp i dagvattenledningen.

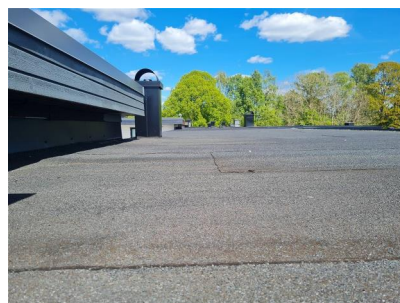
Bristfällig taklutning. Hela taket lutar inte mot hängrännorna.

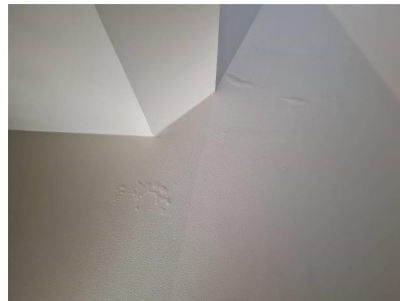
Lokala fuktgenomslag finns i källarväggarna, vilket yttrar sig i form av lokala färgsläpp. Detta syns vid källartrappans yttervägg mot sydväst, gillestugans hörna mot norr samt i tvättstugans yttervägg mot nordost.

Fuktgenomslagen invändigt på källarytterväggarna är ett tecken på att källarens utvändiga fuktskydd inte längre fungerar tillfredsställande.

Lokala färgsläpp finns från ytterväggens övre del. Vid fuktindikering mot väggen kunde där förhöjd indikering påvisas.

För att åtgärda detta måste källarens utvändiga fuktskydd förbättras. Läs Anticimex faktablad om källare för tips och råd.

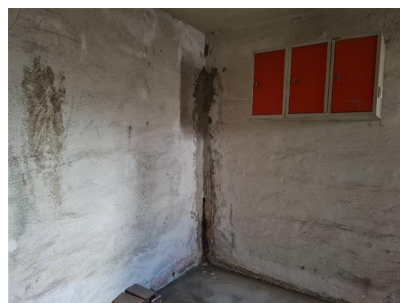
Vid långvarigt ihållande regn kan det inträffa att vatten träcker in i gillestugans hörna mot norr. I övrigt har nuvarande ägare inte drabbats av någon vattenskada eller märkt några tecken på att fukt/vatten trängt in genom husets tak eller väggar.

I gillestugans hörna finns tecken på fuktinträngning. Vid fuktindikering mot väggen kunde där förhöjd indikering påvisas.

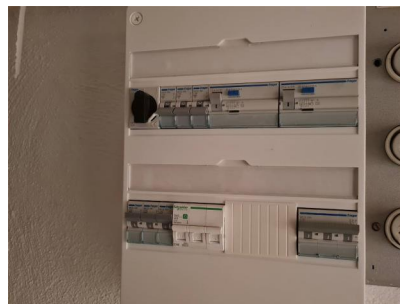
Gruppförteckning över elcentralen saknas.

"Gruppförteckning" är en lista som ska vara placerad vid elcentralen. Den visar vilka säkringar som är anslutna till vilka armaturer, vägguttag och apparater. Den är också till för att underlätta vid felsökning och elarbeten.

Kontakta en elektriker för att upprätta en gruppförteckning som placeras i närheten av elcentralen.

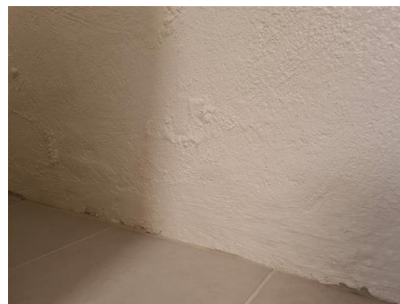
Fuktgenomslag finns i ytterväggens nedre del mot nordost". Vid fuktindikering mot väggen kunde där förhöjd indikering påvisas.
