**Fastighetsuppgifter**

Hällingsbo 3:17

Lupinvägen 6

| Uppdragsnummer | O27827 |

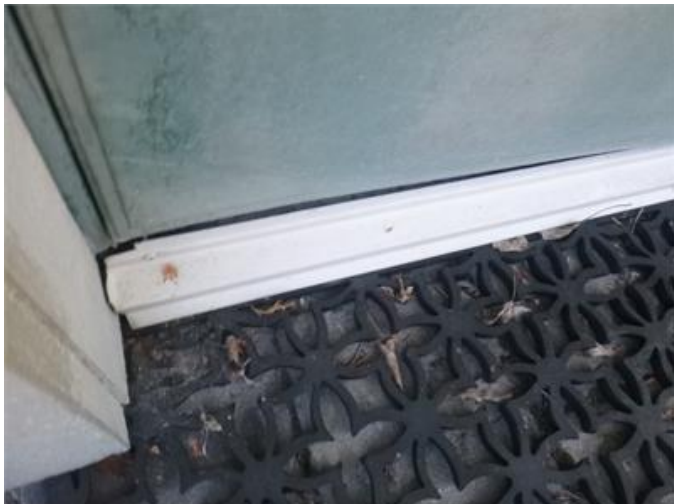
| Besiktningsresultat | | | | | |
|---|---|---|---|---|---|
| Fönster/Dörrar | | X | | | Vissa fönster/dörrar är i behov av målning/underhåll. Formförändringar noterades i vissa dörrar. Otätheter/brister noterades vid/med vissa plåtdetaljer. Tröskelplåt finns inte på altandörren. Äldre isolerkassetter förekommer. Se kommentar/riskanalys. Bild 1 |

Om plåtdetaljer är otäta/bristfälliga eller om de saknas finns det en risk att vatten kan tränga in och orsaka skador som påverkar fastigheten negativt.

Bilden visar exempel på plåtdetalj (tröskelplåt) där otätheter/brister förekommer.

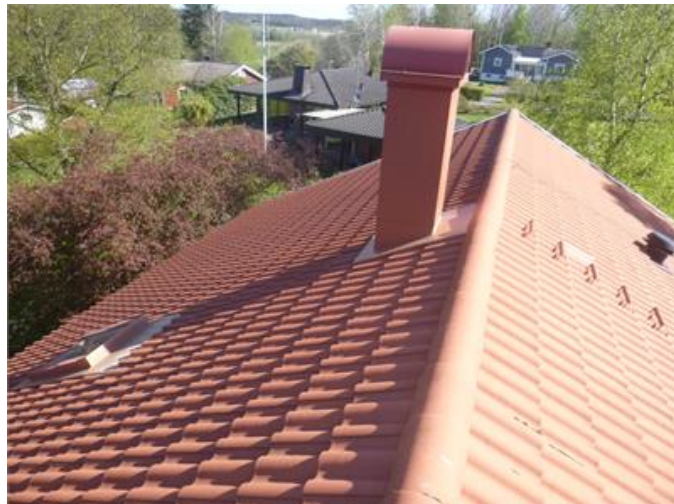
| Besiktningsresultat | | | | | |
|---|---|---|---|---|---|
| Tak | X | | | | Inget att notera. Bild 2 |

Bilden visar vy av tak.

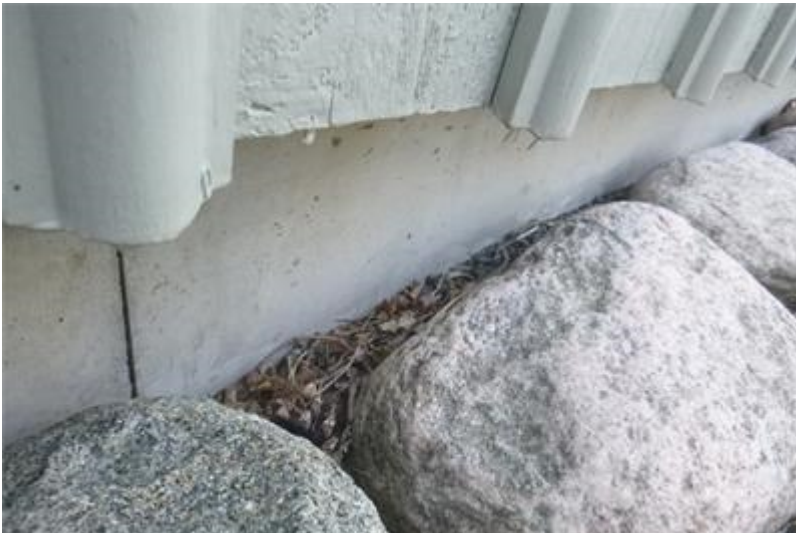
Det kritiska gränsvärdet för mikrobiell tillväxt är ca 17% fuktkvot i trä.

Husets grundkonstruktion består av betongplatta på mark med underliggande isolering samt vattenburen golvvärme, denna grundkonstruktion är ej idag någon uttalad riskkonstruktion och därför har ej riktad provhålstagning med efterföljande fuktkvotsmätningar utförts.

När underliggande termisk isolering finns skall betongplattan inte utsättas av fuktpåverkan från angränsande mark.
