Sätaröd 3:53

Anne-Marie Åbergs väg 2

| Uppdragsnummer | G33185 |
| Besiktningsdatum | 2025-05-05 |

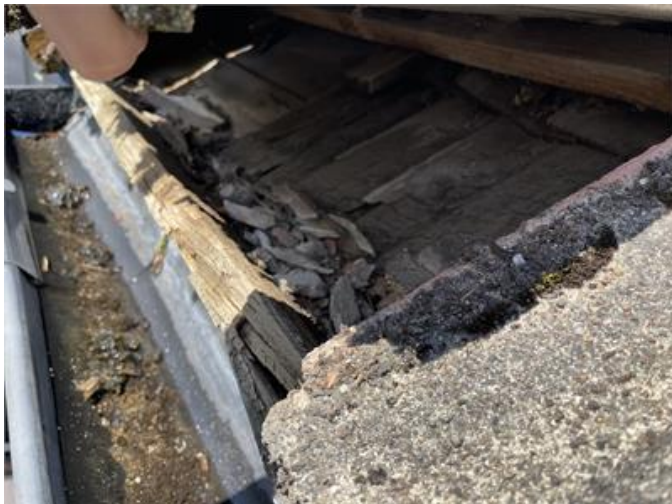
| Besiktningsresultat | | | | | |
|---|---|---|---|---|---|
| Fasad | | X | | | Träpanel/beklädnadsbrädor har underhållsbehov. Träpanel till kupa har lokala rötskador. |

Rötskador i takutsprång under pannor.

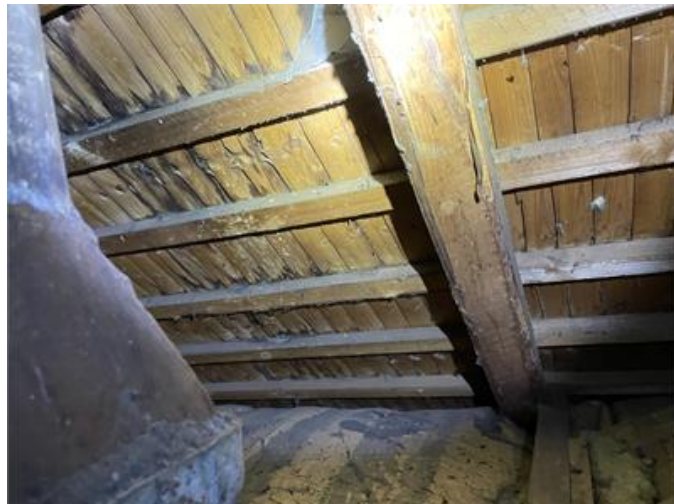
| Besiktningsresultat | | | | | |
|---|---|---|---|---|---|
| Vind | | | X | | Lokala spår efter fuktinträngning/inläckage noterades på insida yttertak i vindsutrymmet, dock inga skador med hållfasthetsförsämringar i virket. Fuktinträngningar/inläckage bedöms bero på brister i den äldre yttertakstäckningen. Ingen förhöjd fukt uppmättes i takkonstruktionen vid besiktningen dock bedöms inläckage som pågående och sker vid mer hög vattenbelastning så som kraftiga regn och snösmältning. |

Spår efter lokala inläckage vindsutrymme.

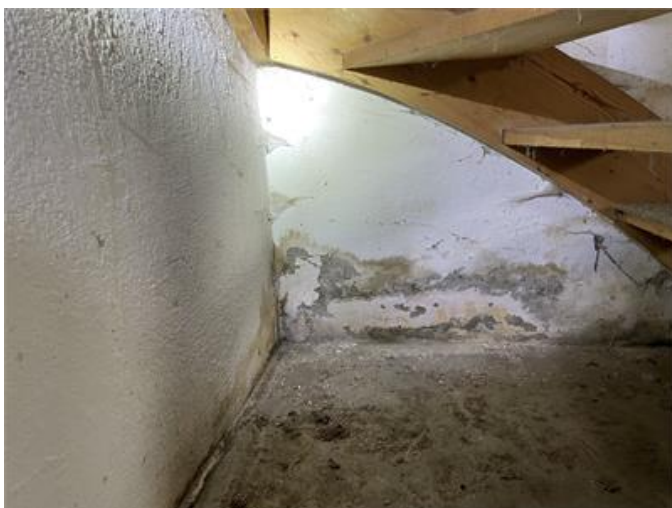
Eftersom källarens utvändiga fuktskydd (dagvattensystem, dräneringssystem samt fuktskydd utvändigt källarytterväggarna) är ålderstiget (det ursprungliga) så kan systemet ha nedsatt funktion. För källaren gäller att förhöjd fukt indikerades mot nedre delar av ytterväggar samt noterades putssläpp och kalk/saltutfällningar vilket indikerar på fuktinträngning. Att viss förhöjd fuktindikering förekommer anses vara normalt då fukt kapillärt transporteras genom betongplattan och upp i väggarna. Detta är inte något problem om man inte låter något organiskt material vara i kontakt med ytterväggar eller betonggolvet. Risk finns att färg och möjligtvis även puts, kan släppa på nedre delar av väggarna. Till hörn var fuktinträngning något mer omfattande vilket indikerar på brister i dagvattenledning och dränering. Vill man minimera fuktinträngning så måste källarens utvändiga fuktskydd åtgärdas.

Dränering och utvändigt fuktskydd mot källarytterväggar runt om huset är det ursprungliga. Se kommentarer och riskanalys.

Det rekommenderas att källaren värms upp samt att luftavfuktare med fördel kan användas.

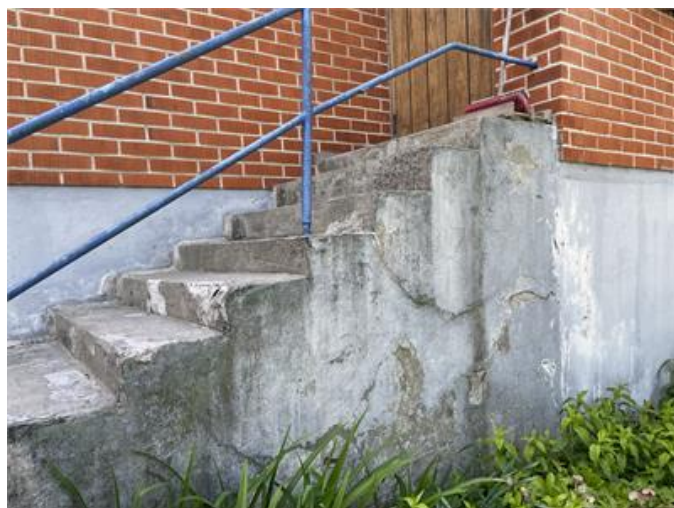
| Besiktningsresultat | | | | | |
|---|---|---|---|---|---|
| Mark/grund/ sockel | | X | | | Grundmurar och trappor till entré och källare har underhållsbehov. |

Grundmurar och trappor till entré och källare har underhållsbehov.
