# Besiktningsprotokoll

Anticimex Försäkringsbesiktning i samarbete med Fastighetsbyrån

| Fastighetsadress:<br>Lerbergsvägen 122 | |

| Besiktningsdatum:<br>2025-05-05 | Protokollnummer:<br>68988323 |

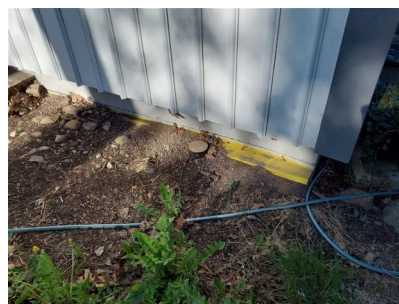
Marken lutar mot huset.

Detta innebär en ökad fuktbelastning mot grunden vilket i sin tur kan orsaka fuktskador i huset.

Utvändigt fuktskydd ligger oskyddat ovan mark.

Risk finns att det utvändiga fuktskyddet skadas och funktionen försämras.

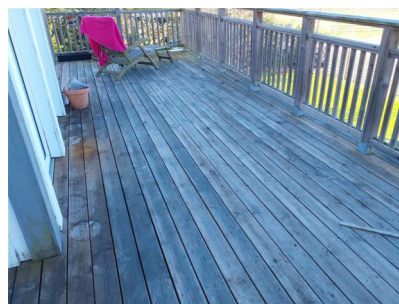
Fuktspärren under altan som utgör yttertak för underliggande utrymmen är ej besiktningsbar då det ligger sammanhängande tralldäck ovanför.

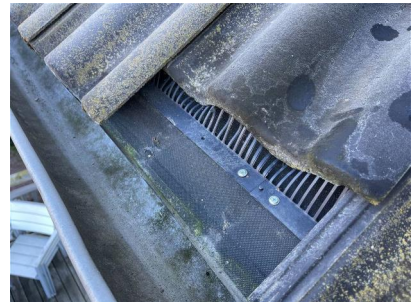
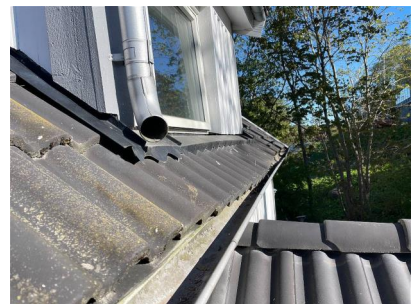
Fotplåt finns ej monterad under nedersta pannraden, det förekommer skavmärken i underlagspappen.

Risk för läckage i takfoten då vatten kan tränga in under takpappen.

Vidare noteras att pannorna nedanför takkupan har glidit ner mot hängrännan, vilket medför risk att vatten kan tränga in under takpannorna vid ogynnsam väderlek.

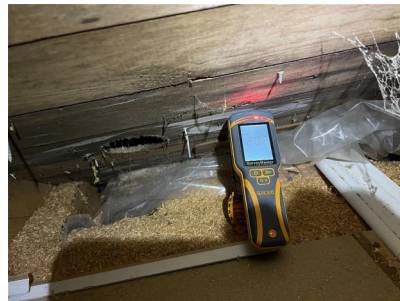
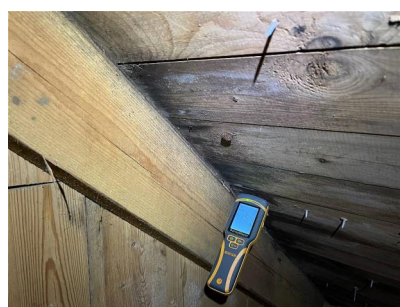
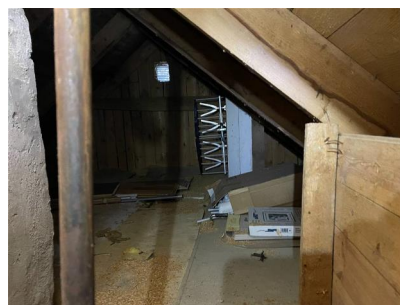
Mikrobiell påväxt finns på underlagstaket.

Detta kan vara ett tecken på att vinden tillförs fukt inifrån bostaden. Observera att besiktning av bostadens ventilationssystem inte har ingått i uppdraget.

Underlagstaket har fuktfläckar.

Fuktfläckar kan bero på olika saker, och kan vara ett tecken på en tidigare eller ett pågående läckage.

Vid fuktindikering påvisades förhöjda fuktvärden i underlagstaket.

För att komma tillrätta med detta kan fukttillförseln inifrån bostaden behöva minskas. Det kan göras genom att ventilationen i bostaden förbättras samt att eventuella otätheter i vindsbjälklaget (tak-/väggvinklar, taklucka med mera) tätas. Läs Anticimex faktablad om ouppvärmda vindsutrymmen för tips och råd.

Vi rekommenderar en fördjupad undersökning för att bedöma orsak och omfattning.

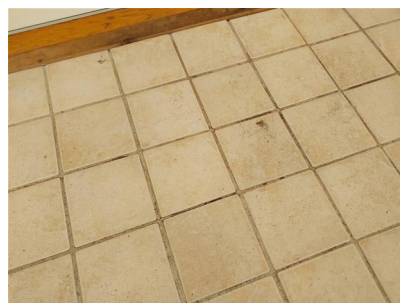
Klinkerplattor sitter bristfälligt mot underlaget (bomljud) samt så har viss golvfog släppt från underlaget.

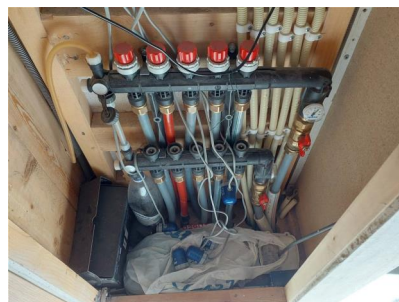
Kopplingsplint för vattenburen golvvärme har inte tätskikt monterat i botten.

I händelse av läckage finns risk för fuktskador i kringliggande konstruktion.

Med fördel kan läckagesensor monteras för att upptäcka eventuella läckage i tid.

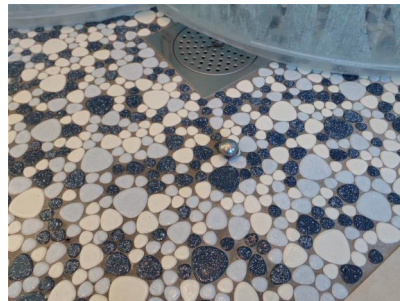
Del av mosaik (område markerat på bild) sitter bristfälligt mot underlaget.  
Vid hård punktbelastning, exempelvis om föremål tappas på mosaiken, kan denna spricka och i sin tur orsaka skador på underliggande tätskikt.

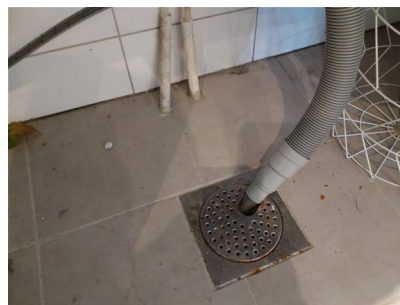
Rör genomförelse finns i golv.

Rör genomförelse i golv medför en ökad risk för att vatten tränger ner i omkringliggande konstruktioner och orsakar fuktskador.

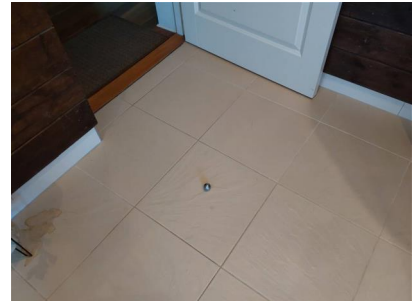
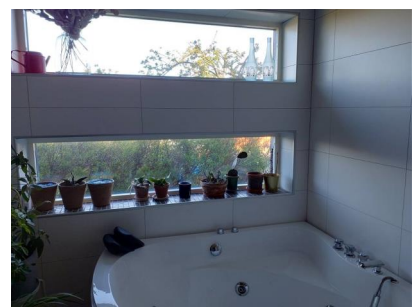
Bom i klinkerplattor finns.

Felet som uppstått är att vidhäftningen mellan klinker och underlag har upphört. Sk "bom/ bomljud".

Fönster är olämpligt placerat.

Fönstrets placering i våtutrymmet utgör en risk för fuktskador i fönster- och väggkonstruktionen.

För att minska risken för fuktskador på fönster och väggkonstruktion rekommenderas att man skyddar fönstret mot vattenbegjutning.

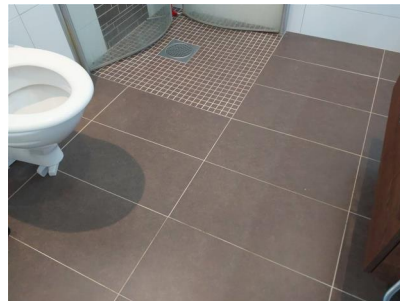
Bom i klinkerplattor finns.

Felet som uppstått är att vidhäftningen mellan klinker och underlag har upphört. Sk "bom/ bomljud".
