# Besiktningsprotokoll

Kompletterande besiktning  
Anticimex Försäkringsbesiktning i samarbete med Fastighetsbyrån

| Fastighetsadress:<br>Eseredsvägen 7 | |

| Besiktningsdatum:<br>2025-05-07 | Protokollnummer:<br>68975634 |

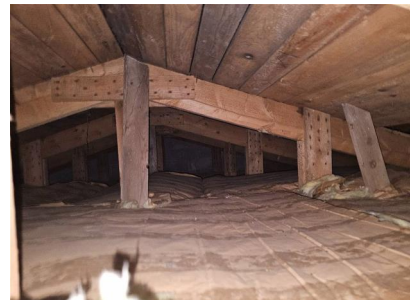
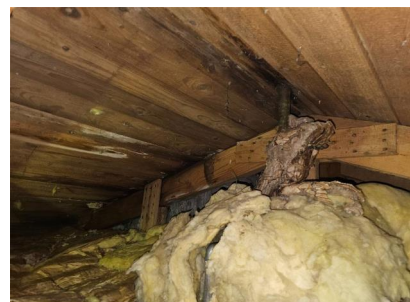
Utrymmet är inspekterat från vindsluckan på grund av att landgång saknas samt låg höjd.

Missfärgningar finns lokalt på yttertaket insida intill murstocken och expansionskärlets rör.

Inga förhöjda fuktindikeringar kunde påvisas på missfärgningarna vid expansionskärlets rör.

För att kontrollera orsaken till och omfattningen av de skador/brister som noterats rekommenderas att en fördjupad undersökning utförs.
