# Besiktningsprotokoll

Anticimex Försäkringsbesiktning i samarbete med Fastighetsbyrån

| Fastighetsadress:<br>Spikåsvägen 39 | |

| Besiktningsdatum:<br>2025-04-21 | Protokollnummer:<br>68973146 |

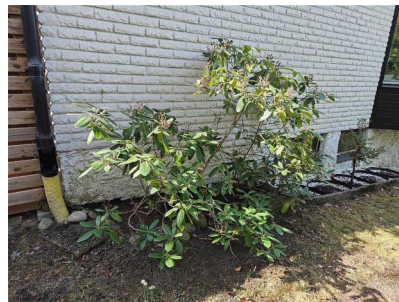
#### Utvändigt / Markförhållanden

Växtlighet nära huset bör helst helt undvikas.

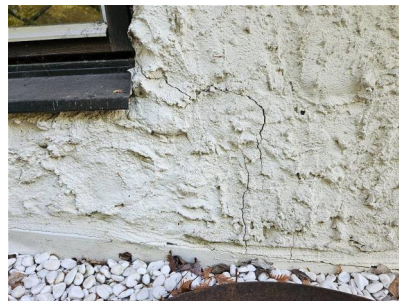
#### Utvändigt / Sockel

Sprickor finns i sockel.

Dessa bedöms inte ha lett till bakomliggande skador.

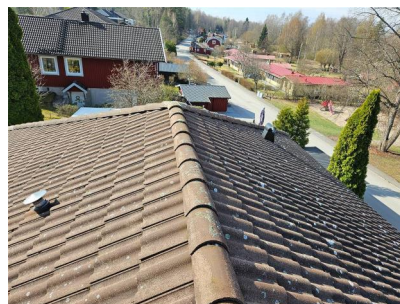
### Utvändigt / Tak

Tänk på att yttertaket har legat sedan huset byggdes och börjar således bli ålderstiget.

Eftersom husets taktäckning är äldre har det ett minskat motstånd mot vatteninträngning.

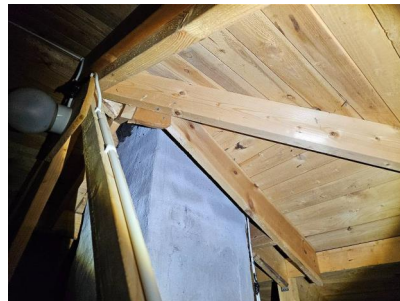
### Utvändigt / Vind

Vid kontroll av vinden uppmättes fuktvärden under kritisk fuktnivå för mikrobiell tillväxt och en normal lukt upplevdes. Fuktkvoten i underlagstak/takbjälkar uppmättes till under 8 %.

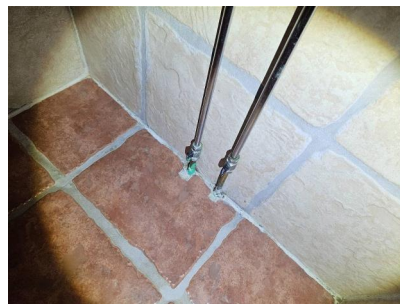
### Entréplan/Souterräng / Badrum

Rör genomföring finns i golv.

Även om risken för skada inte bedöms vara speciellt stor så är detta ett avsteg ifrån gällande branschregler och kan komma att påverka försäkringen om en skada skulle uppstå orsakat av detta.

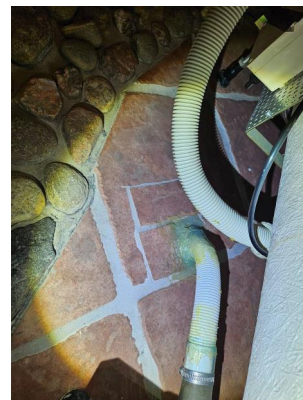
Avloppet från badkaret är enligt uppgifter anslutet till golvbrunnen via ett avloppsrör i golvet. Tätskiktsanslutningen mot avloppsröret går inte att besikta.

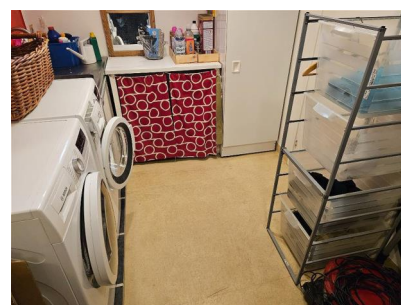
### Entréplan/Souterräng / Tvättstuga

Våtutrymmet har äldre yt-/tätskikt.

Eftersom funktionen, som innebär att ytskiktet/tätskiktet ska vara vattentätt, kan vara nedsatt finns en ökad risk att vatten tränger igenom ytskiktet/tätskiktet med vattenskador i omkringliggande konstruktioner som följd.

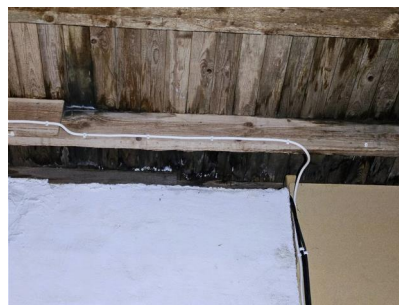
### Entréplan/Souterräng / Garage

Fuktläckar finns i tak. Enligt uppgifter är dessa gamla och åtgärdade.

Ingen fuktmätning har kunnat göras.

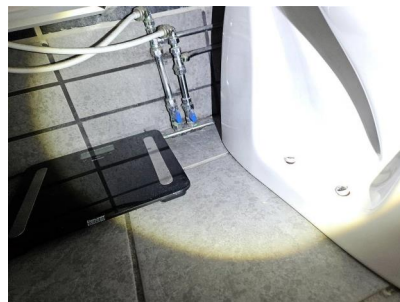
### Övre plan / Dusch/Toalett

Rör genomföring finns i golv.

Även om risken för skada inte bedöms vara speciellt stor så är detta är ett avsteg ifrån gällande branschregler och kan komma att påverka försäkringen om en skada skulle uppstå orsakat av detta.
