# Besiktningsprotokoll

Anticimex Försäkringsbesiktning i samarbete med Fastighetsbyrån

| Fastighetsadress:<br>Rambogatan 137 | |

| Besiktningsdatum:<br>2025-05-07 | Protokollnummer:<br>68997562 |

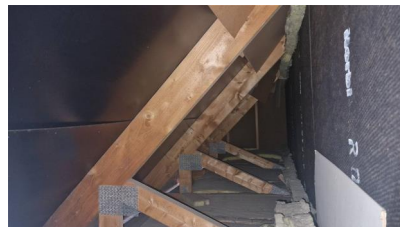
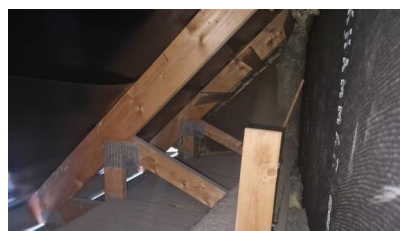
### Utvändigt / Sidovindar

Tillträde invändigt via lucka övre hall och lucka via sovrums 4.

Vid kontroll av konstruktion uppmättes fuktkvot 9% i takstol.  
Risk för mikrobiell tillväxt föreligger vid 17%.

Invändig lucka till sidovinden i sovrums 2 gick ej att öppna (övermålad) vid besiktningstillfället.

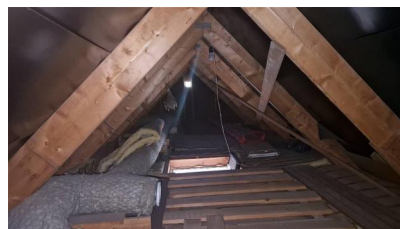
### Utvändigt / Vind

Lucka invändigt via övre hall.

Vid kontroll av konstruktion uppmättes fuktkvot 8% i takstolar.  
Risk för mikrobiell tillväxt föreligger vid 17%.

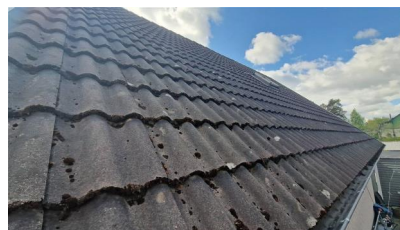
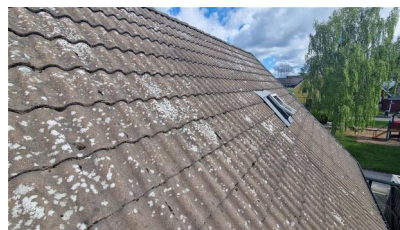
### Utvändigt / Tak

Tak besiktat i begränsad omfattning från steg och takstege pga. taksäkerhet.

Yttertaket är äldre.

Takpannor och plåtdetaljer har enligt vår bedömning en begränsad livslängd. Eftersom husets taktäckning är äldre har det ett minskat motstånd mot vatteninträngning. Detta i sin tur kan leda till fuktskador på träläkt och vidare ner i underliggande konstruktioner.

Mosspåväxt förekommer.

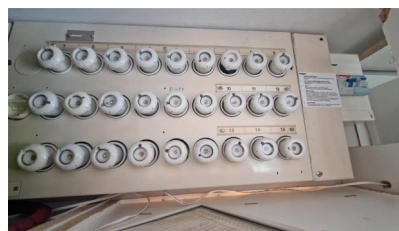
### Entréplan / Entréhall

Jordfelsbrytare finns installerad vid el-centralen, gruppförteckning noteras.

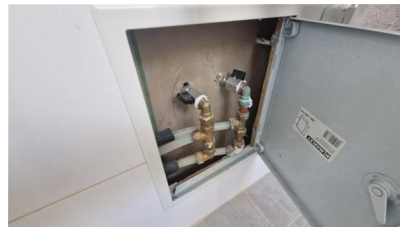
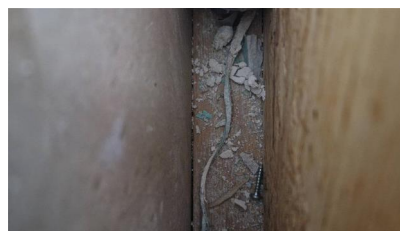
### Entréplan / Dusch / Wc

Rörslits saknar vattentät botten och skvallerrör.

En rörslits ska ha en vattentät botten och vara försedd med skvallerrör. När det saknas ökar risken för att ett läckage inte upptäcks i tid. Det kan leda till fuktskador i omkringliggande konstruktioner.

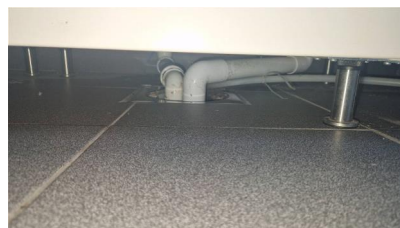
### Entréplan / Tvättstuga

Golvbrunnen är inte besiktningsbar pga. tillgänglighet/skåpsinredning.

För att kunna kontrollera och bedöma golvbrunnen måste den vara tillgänglig.

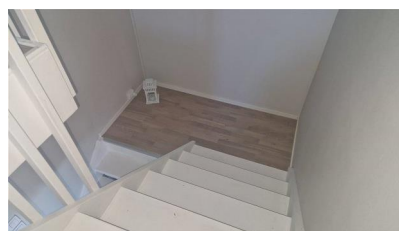
### Övre plan / Trappa

Ledstång och fallskydd finns inte.

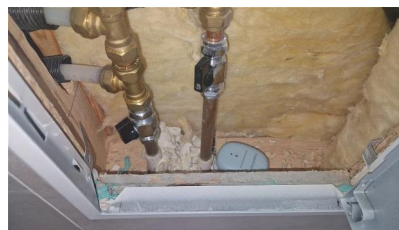
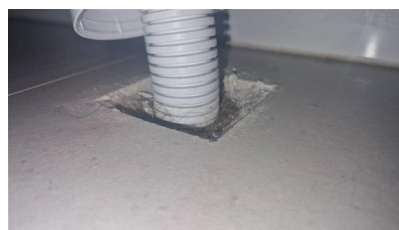
### Övre plan / Dusch / Wc

Rörslits saknar vattentät botten och skvallerrör.

En rörslits ska ha en vattentät botten och vara försedd med skvallerrör. När det saknas ökar risken för att ett läckage inte upptäcks i tid. Det kan leda till fuktskador i omkringliggande konstruktioner.

Vattenlarm noteras.

Avloppsstos handfat avslutas ej ovan färdigt golv.
