# Besiktningssprotokoll

Anticimex Försäkringsbesiktning i samarbete med Fastighetsbyrån

Fastighetsbeteckning: Östermalm 2:10	
Fastighetsadress: Villavägen 37	
Postnummer: 612 41	Ort: Finspång

Besiktningdatum: 2025-05-06	Protokollnummer: 68990447
Temperatur: 9 °C	Väderlek: Växlande molnighet / Sol
Tekniker: Christian Gyllemo	
E-post: christian.gyllemo@anticimex.se	
Kontor: Norrköping	
Närvarande: Ingen närvarande vid besiktningstillfället

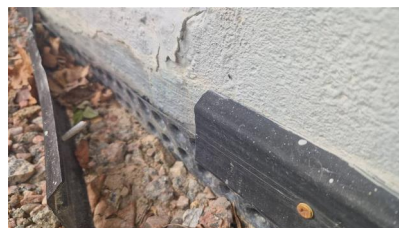
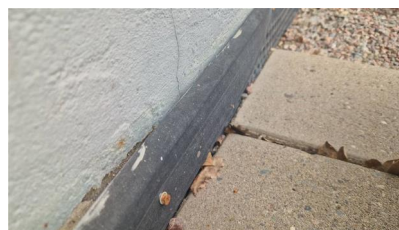
Utvändigt fuktskydd ligger oskyddat/ har släppt ovan mark, glipor finns.

Risk finns att det utvändiga fuktskyddet skadas och funktionen försämras.

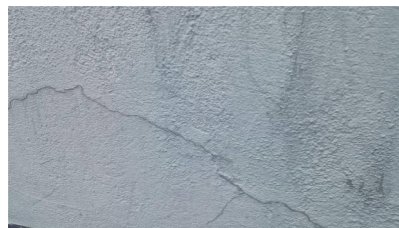
Sprickor och ställvisa bomljud finns i sockel och entrétrappa. Detta kan leda till fukt- och frysskador i konstruktionen.

Rekommenderar frostsäker vattenutkastare.

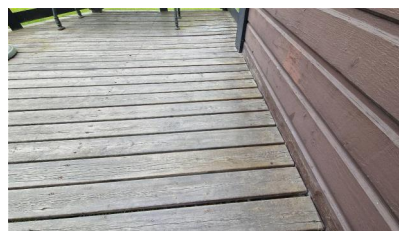
Altan är i behov av målning/underhåll.

Träkonstruktioner där målningsbehov finns riskerar att få fukt- och rötskador på grund av sämre vattenavvisande förmåga.

Altan dikt an/nära fasadpanel.

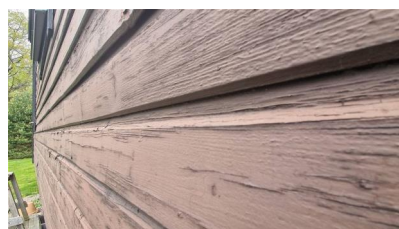
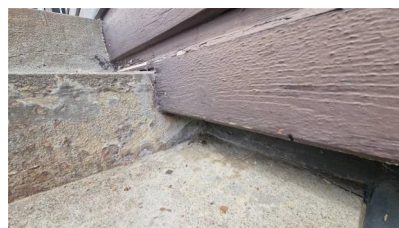
Fasadpanelen är i behov av målning/underhåll.

Fasadbeklädnad och träkonstruktioner där målningsbehov finns riskerar att få fukt- och rötskador på grund av sämre vattenavvisande förmåga.

Mindre rötskador finns på panel vid entrén där panel möter trappa.

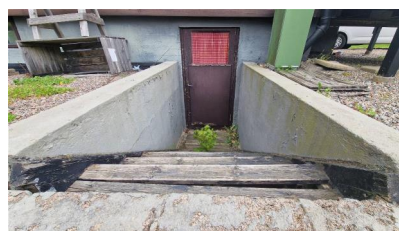
Källardörr och trappa är i behov av byte/renovering.

Dörr & trappa där målning/renoveringsbehov finns riskerar att få fukt- och rötskador på grund av sämre vattenavvisande förmåga.

Rekommenderar skyddsräcke.

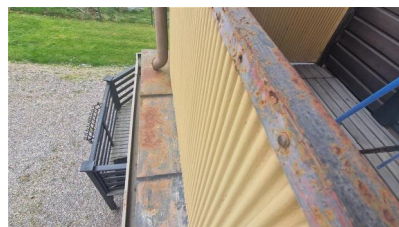
Balkongräcke och övrig konstruktion är i behov av underhåll.

Balkongräcke och konstruktioner där underhållsbehov finns riskerar att få fukt- och rötskador på grund av sämre vattenavvisande förmåga.

Underliggande plåttak sannolikt från byggår.

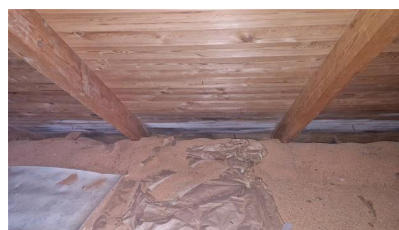
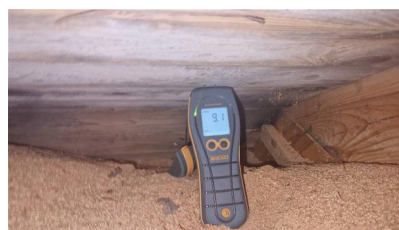
Mikrobiell påväxt finns på underlagstaket, främst vid takfot.

Detta kan vara ett tecken på att vinden tillförs/har tillförts fukt inifrån bostaden. Observera att besiktning av bostadens ventilationssystem inte har ingått i uppdraget.

För att komma tillrätta med detta kan fuktillförseln inifrån bostaden behöva minskas. Det kan göras genom att ventilationen i bostaden förbättras samt att eventuella otätheter i vindsbjälklaget (tak-/väggvinklar, taklucka med mera) tätas. Läs Anticimex faktablad om uppvärmda vindsutrymmen för tips och råd.

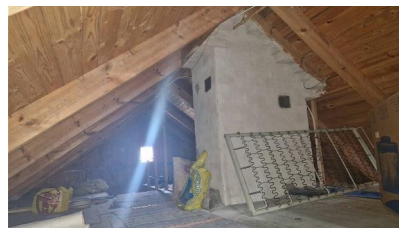
Vid kontroll av konstruktion uppmättes fuktkvot 9% i takstol och underlagstak.  
Risk för mikrobiell tillväxt föreligger vid 17%.

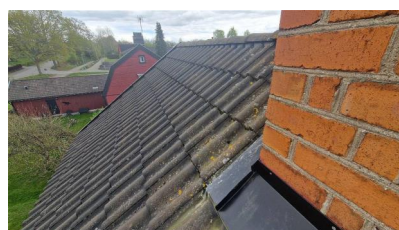
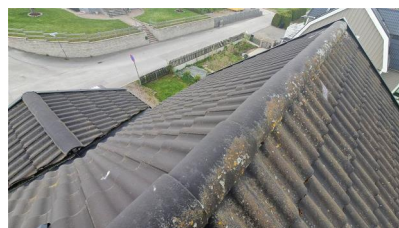
- ✓ Tak besiktat via stege och takstege från baksidan.  
Från takstege sett finns inget att notera.

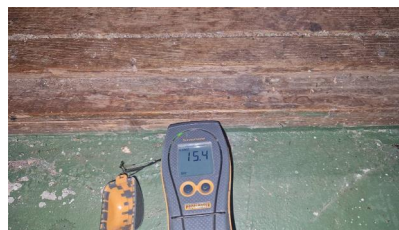
Trädetaljer i kontakt med betonggolvet och källarvägg.

Trädetaljer (trösklar, brädgolv, innervägg mm) kan via kapillärkraft bli fuktiga vilket kan leda till fuktskador. Vid misstanke om detta bör dessa delar bytas ut.

Vid kontroll av konstruktion i ställvisa mätpunkter i källaren uppmättes fuktkvoter mellan 15-20%.

Risk för mikrobiell tillväxt föreligger vid 17%.

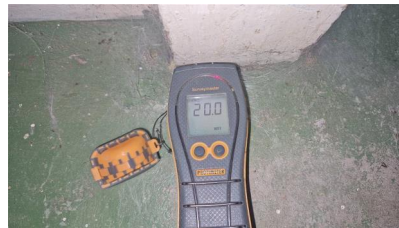
Gjutjärnsbrunnar förekommer i källarplanet.  
Det finns risk att golvbrunnarna rostar sönder med fuktskador som följd.

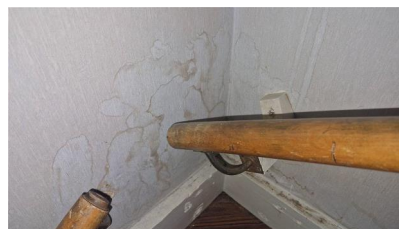
Fuktfläckar noterades, fuktmätning utan anmärkning vid besiktningstillfället.

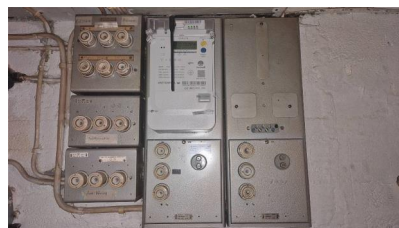
Jordfelsbrytare finns ej installerad vid el-centralen.

Det finns inget krav att hus byggda före år 2000 ska ha jordfelsbrytare. Jordfelsbrytaren minskar dock risken för personskador och brand orsakade av elanläggningen.
