# Besiktningsprotokoll

Anticimex Försäkringsbesiktning i samarbete med Fastighetsbyrån

| Fastighetsbeteckning:<br>Forsvik 5:116 | |
| Fastighetsadress:<br>Herrgårdsvägen 2 | |

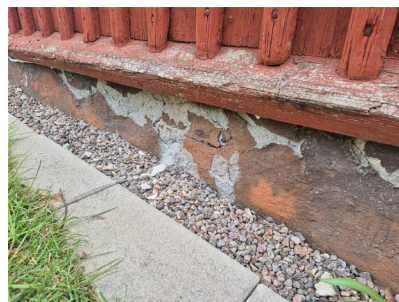
Puts och färgsläpp noterades på sockeln.

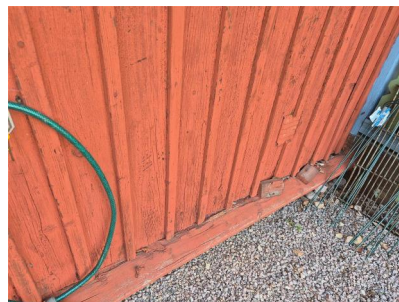
Fasadpanelen är i behov av målning/underhåll.

Fasadbeklädnad och träkonstruktioner där målningsbehov finns riskerar att få fukt- och rötskador på grund av sämre vattenavvisande förmåga. För att öka livslängden på fasadbeklädnaden rekommenderas målning och underhåll.

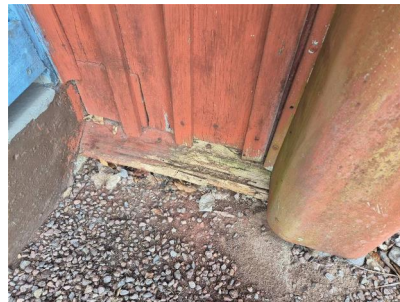
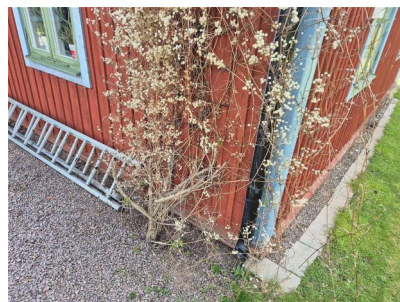
Växter finns i anslutning till byggnaden.

När det finns rabatter och växter nära byggnaden finns risk att fukt stannar kvar i väggarna. Detta kan i sin tur orsaka invändiga fuktskador. Växternas rötter kan också skada grundmuren och sätta dräneringsledningen ur funktion.

Området närmast huset rekommenderas att vara fritt från växtlighet.

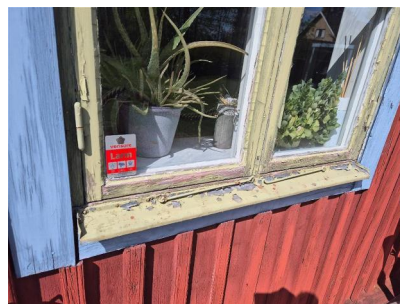
Fönster är i behov av målning/underhåll.

Fönsterbågar och fönsterkarmar där målningsbehov finns riskerar att få fukt- och rötskador på grund av sämre vattenavvisande förmåga.

För att öka livslängden på fönster rekommenderas målning och underhåll.

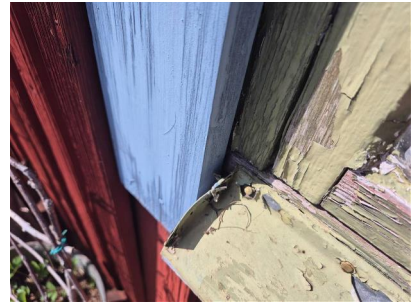
Fönsterbleck är otäta vid infästningar.

Eftersom fönsterblecken är otäta finns risk att vatten rinner in i väggen vilket i sin tur kan leda till fuktskador i väggkonstruktionen.

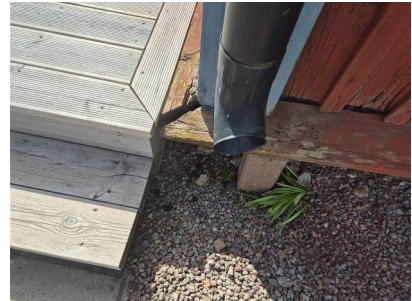
Stuprör avslutas nära husliv.

Stuprör som avslutas intill husliv (ovan mark) kan medföra en ökad fuktbelastning på grundmur/sockel med fuktrelaterade skador som följd.

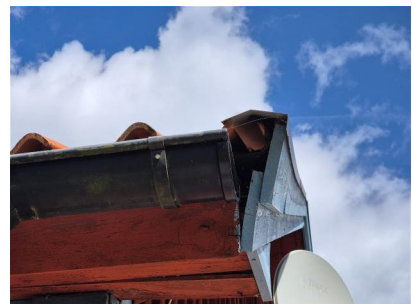
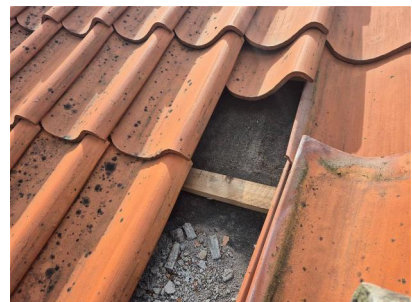
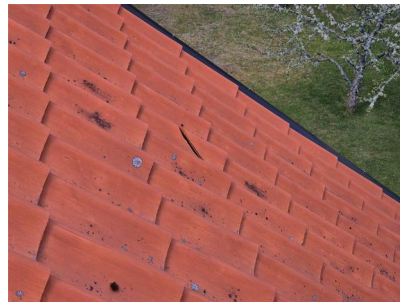
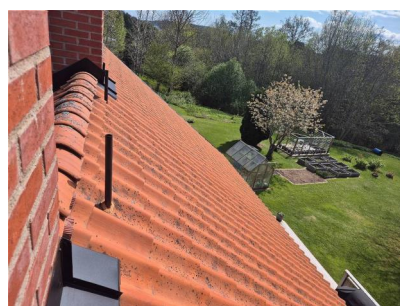
-Vindskiva har släppt i nederkant.  
-Enstaka trasig takpanna.

Ovanstående noteringar innebär en ökad risk för fuktrelaterade skador. Taket är besiktigt från anliggande stege samt takstege.

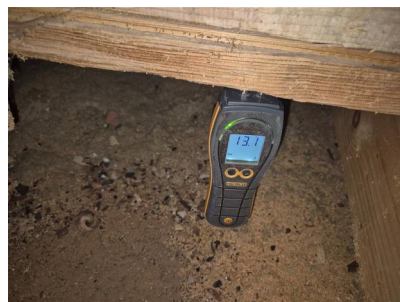
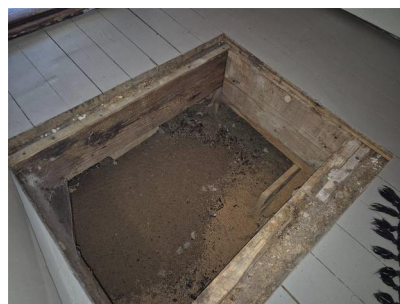
Torpargrunden är ej besiktningsbar på grund av låg höjd.

Torpargrunder med bjälklag av organiskt material har ofta fuktskador på grund av naturlig fuktpåverkan. Detta kan resultera i mikrobiella skador (angrepp av mikroorganismer) och, i värsta fall, rötskador. Mikrobiell lukt kan då spridas till boendemiljön. Grunden har inte kunnat besiktigas eftersom den inte är krypbar.

Fuktmätning gjordes innanför luckan. Fuktkvoten uppmättes till 13%. Gränsvärdet går vid 17%.

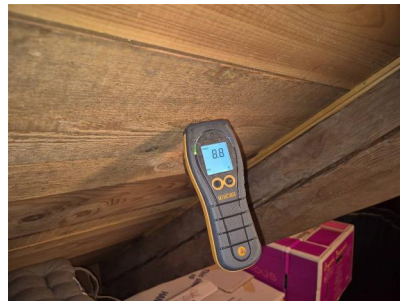
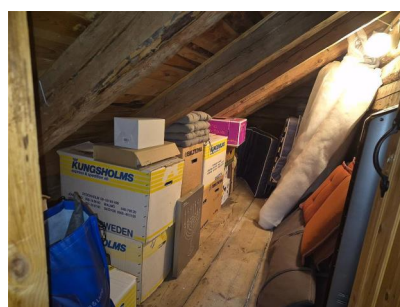
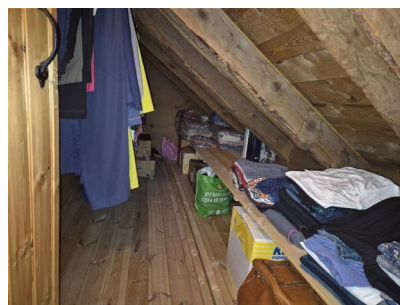
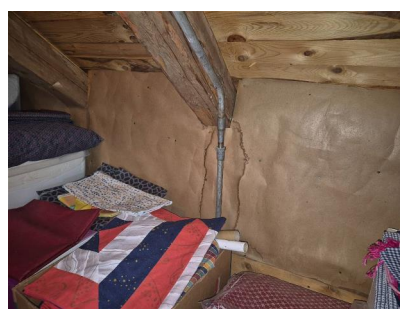
Vid kontroll av vinden uppmättes fuktvärden under kritisk fuktnivå för mikrobiell tillväxt och en normal lukt upplevdes. Fuktkvoten i underlagstak/takbjälkar uppmättes till 9%. Risk för mikrobiell påväxt börjar vid 17%.

Missfärgningar noterades i underlagstaket. Torra vid besiktningsstillfället.

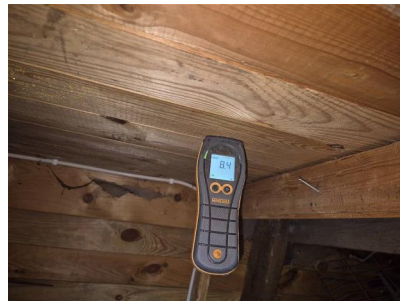
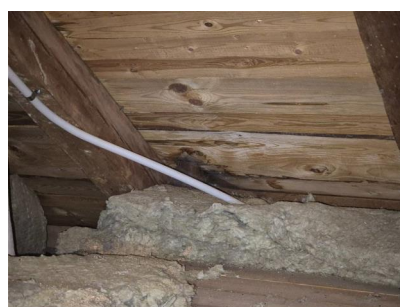
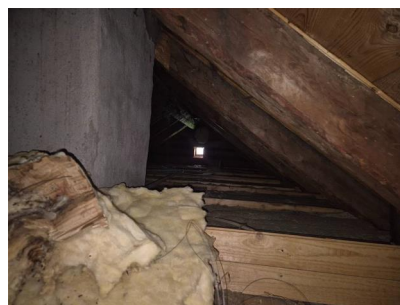
Vid kontroll av vinden uppmättes fuktvärden under kritisk fuktnivå för mikrobiell tillväxt och en normal lukt upplevdes. Fuktkvoten i underlagstak/takbjälkar uppmättes till 8%. Risk för mikrobiell påväxt börjar vid 17%.

Missfärgningar noterades på underlagstaket. Dessa bedöms vara äldre. Vinden är besiktigad från lucka då landgång saknades.

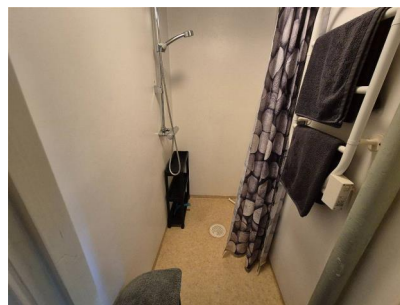
- Golvfall finns runt golvbrunn, övrigt golv är mestadels plant.
- Väggmattan har släppt i överkant.

Ovanstående noteringar innebär en ökad risk för fuktrelaterade skador.
