# Besiktningsprotokoll

Anticimex Försäkringsbesiktning i samarbete med Fastighetsbyrån

| Fastighetsadress:<br>Svampstigen 22d | |

| Besiktningsdatum:<br>2025-05-07 | Protokollnummer:<br>68976290 |

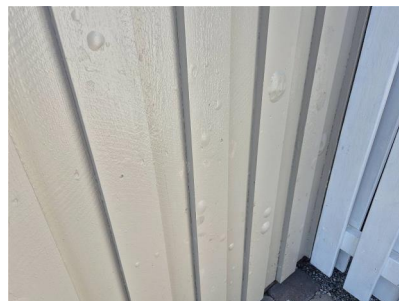
Bubblor noterades i färg på panel på framsida.  
Detta kan vara ett tecken på olämplig färg eller bakomliggande skada.

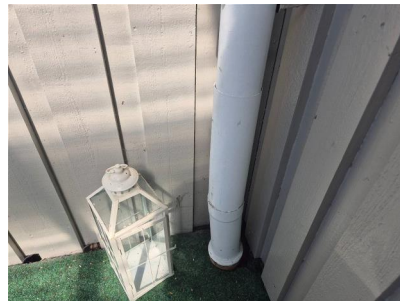
Lövsilar finns inte.

När det saknas lövsilar så finns det risk att det blir stopp i dagvattenledningen.

För att hindra stopp i dagvattenledningar rekommenderas komplettering av lövsilar.

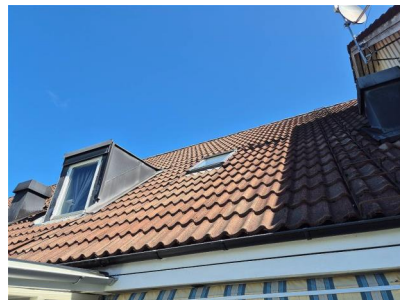
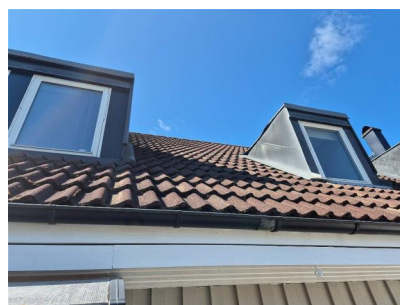
Yttertaket är äldre, underlagstak består av masonit utan yttre täckning av papp.

Takbeklädning och underlagstak har enligt vår bedömning en begränsad livslängd. Eftersom husets taktäckning är äldre har det ett minskat motstånd mot vatteninträngning. Detta i sin tur kan leda till fuktskador på träläkt och vidare ner i underliggande konstruktioner.

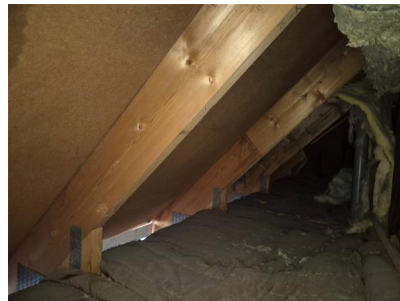
Fuktkvoter uppmättes i takstolar och underlagstak till mellan 10-11% Risk för mikrobiell tillväxt inträffar vid 75% relativ luftfuktighet vilket motsvarar 17% fuktkvot i furuvirke. Observera att fuktigheten på vinden ändras över säsongen, fuktigast är det vindtertid.

Se notering Tak

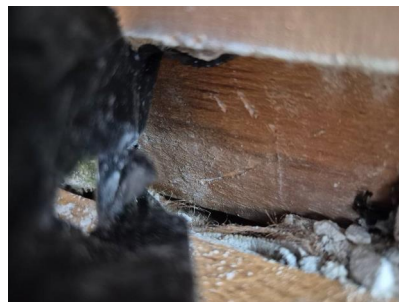
Vid kontroll av väggssyllar som utfördes genom håltagning bakom sockellist uppmättes fuktvärden under kritisk nivå för mikrobiell tillväxt och normal lukt upplevdes.

Fuktkvoten uppmättes till 12 % i ytter-och mellanväggssyll.

Risk för mikrobiell tillväxt sker vid en relativ fuktighet vid 75% vilket motsvarar 17% fuktkvot i furuvirke.

Väggssyllar riskerar att drabbas av fuktskador på grund av naturlig fuktpåverkan om fuktskyddet är bristfälligt utfört alternativt saknas.

Fuktvandring kan ske från marken genom betongen till organiskt material genom så kallad kapillärsugning och diffusion, vilket kan leda till skador med lukt av mikrobiell karaktär. Om väggssyllarna är tryckimpregnerade kan även en kemisk lukt förekomma.

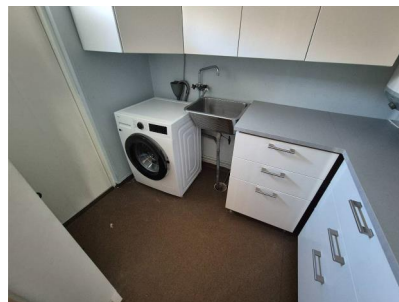
Våtutrymmet har äldre yt-/tätskikt samt golvbrunn.

Eftersom funktionen, som innebär att ytskiktet/tätskiktet ska vara vattentätt, kan vara nedsatt finns en ökad risk att vatten tränger igenom ytskiktet/tätskiktet med vattenskador i omkringliggande konstruktioner som följd.

Vattenmätaren saknar vattenmätarkonsol och har äldre avstängningskranar.

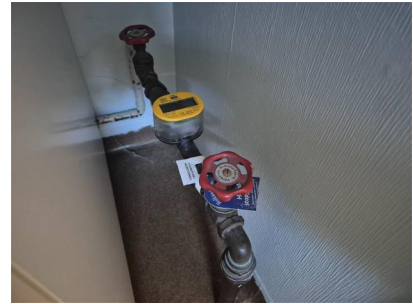
Fuktindikering i utrymmet gav inga förhöjda fuktindikationer.

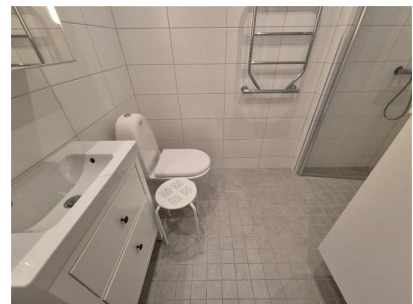
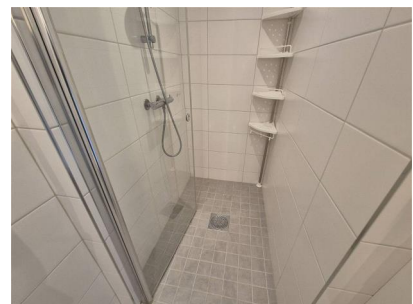
Normala fuktvärden indikerades mot klinker/kakel.

En viss fukt tränger alltid in bakom kakel/klinker via fogarna, detta är helt normalt och innebär inte att tätskiktet/ våtrumsisoleringen under kaklet/klinkern är bristfälligt eller ur funktion.

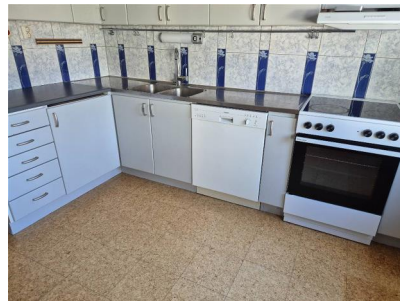
Droppskydd finns ej under kyl/frys, under diskmaskinen eller i diskbänkskåp och avloppsslangen till diskmaskinen är ej förankrad med upphängningsbygel.

Sammantaget finns en ökad risk för fuktskador vid läckage.

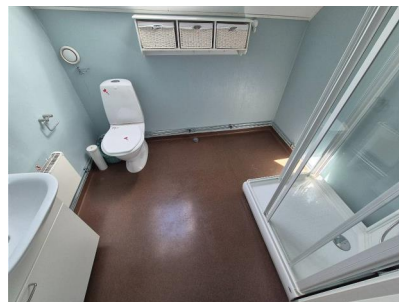
Utrymmet är i behov av renovering.

Utrymmet är äldre och har passerat tiden för sin tekniska livslängd.

Fuktindikering i utrymmet gav inga förhöjda fuktindikationer.

Renovering av utrymmet rekommenderas. Kontakta en behörig våtrumsentreprenör för en renovering. I samband med renoveringen bör omkringliggande konstruktioner kontrolleras för att upptäcka eventuella följdskador.
