# Besiktningsprotokoll

Anticimex Försäkringsbesiktning i samarbete med Fastighetsbyrån

| Fastighetsadress:<br>Beväringsgatan 37 | |

| Besiktningsdatum:<br>2025-03-10 | Protokollnummer:<br>68889248 |

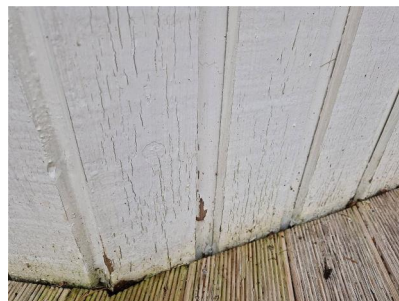
Fasadpanelen är i behov av målning/underhåll lokalt.

Fasadbeklädnad och träkonstruktioner där målningsbehov finns riskerar att få fukt- och rötskador på grund av sämre vattenavvisande förmåga. För att öka livslängden på fasadbeklädnaden rekommenderas målning och underhåll.

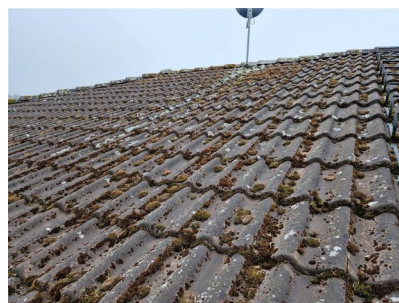
- Yttertaket har ett underlagstak med spånskivor.

Med denna konstruktion är det extra viktigt att takpannorna är hela. Eftersom underlagstaket inte har en papp kan regn och snö som tränger in genom otätheter leda till fuktskador i underliggande konstruktion.

- Lokal mosspåväxt finns på takpannor.

Mossa som växer på taket kan leda till att taktäckningen har ett minskat motstånd mot vatteninträning. Detta i sin tur kan leda till fuktskador på träläkt och takkonstruktionen vilket kan resultera i mikrobiella skador (angrepp av mikroorganismer).

För att öka livslängden på taket rekommenderas att mossan tas bort från takpannorna.

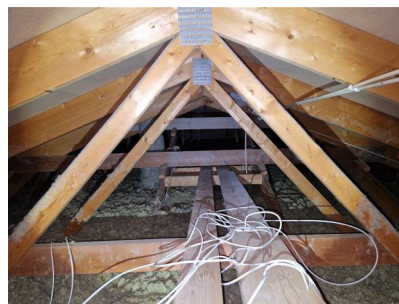
Vid kontroll av vinden uppmättes fuktvärden under kritisk fuktnivå för mikrobiell tillväxt och en normal lukt upplevdes. Fuktkvoten i takbjälkar uppmättes vid besiktningstillfället till ca 13 %. Detta värde varierar dock under året beroende på årstid och utomhusklimat.

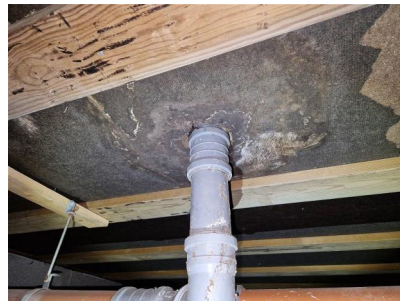
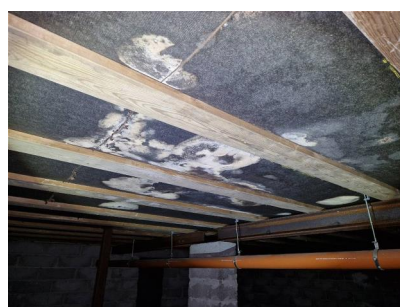
- Fuktfläckar noterades i underlagstaket under mindre duschrum och under kök.
- Fläckarna bedöms ha uppstått innan renovering av duschgolv och i samband med vattenskada i kök (Se lämnade upplysningar av fastighetsägare).
- Fuktindikering utan anmärkning vid besiktningstillfället.

Vi rekommenderar en fördjupad undersökning för att bedöma orsaken till och omfattningen av detta för att fastslå om någon form av ytterligare åtgärd är nödvändig.

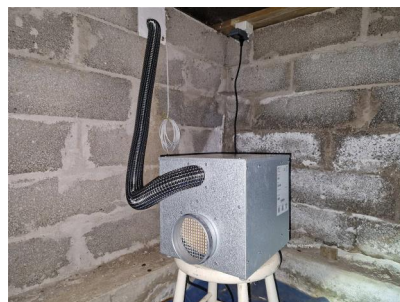
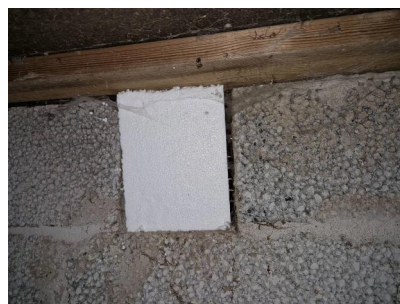
- Krypgrund med installerad avfuktare.
- Montaget är inte helt slutfört, ventiler måste tätas och spirorör skall montera från maskin vidare ut i grunden.

I husets krypgrund finns en krypgrundsavfuktare installerad. Syftet med denna installation är att genom avfuktning hålla fuktigheten i krypgrunden på en så låg nivå att ingen tillväxt av mikroorganismer är möjlig. För att detta ska fungera är det viktigt att installationen servas årligen med bland annat filterbyte och kontroll av inställningar så att fuktigheten inte stiger.

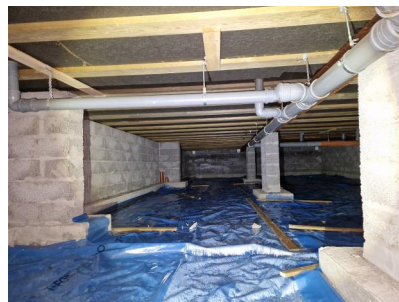
- Vid kontroll av konstruktionen i kryppgrund uppmättes fuktvärden under kritisk fuktnivå för mikrobiell tillväxt och normal lukt upplevdes.

Fuktkvoten uppmättes till 11 %.

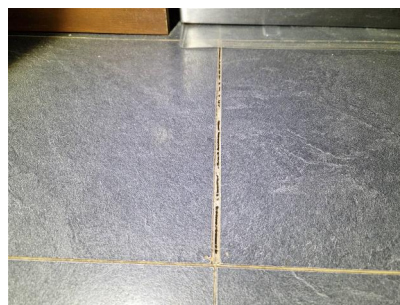
• Glipa noterades i laminatgolv.

Detta bedöms som en mindre brist.

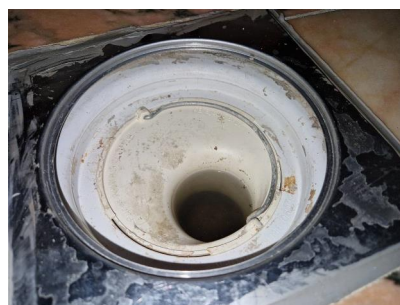
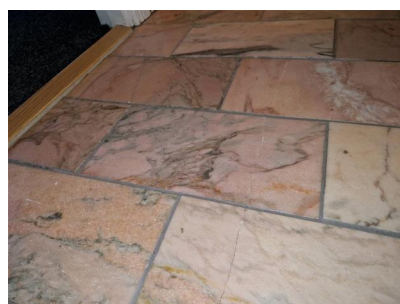
- Klinker är sprucken och sitter löst lokalt.
- Tätskikt och klämring saknas i golvbrunnen.
- Rör genomföring finns i golv.
- Slukrist sitter löst.
- Fuktindikering utan anmärkning vid besiktningstillfället.

Utrymmet har noterade brister.

Renovering av utrymmet rekommenderas. Kontakta en behörig våtrumsentreprenör för en renovering. I samband med renoveringen bör omkringliggande konstruktioner kontrolleras för att upptäcka eventuella följdskador.

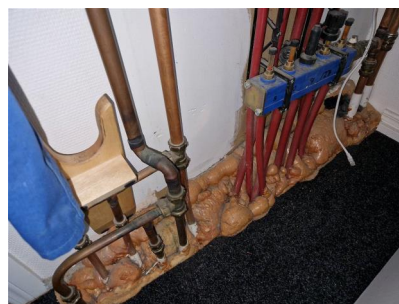
- Rörslits (kopplingscentral för golvvärme) saknar vattentät botten.

En rörslits ska ha en vattentät botten och vara försedd med skvallerrör. När det saknas ökar risken för att ett läckage inte upptäcks i tid. Det kan leda till fuktskador i omkringliggande konstruktioner.

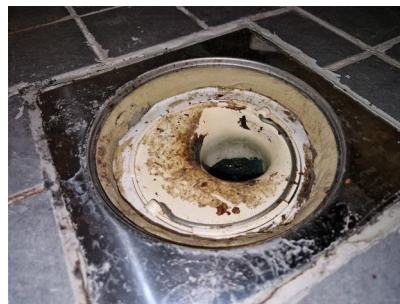
- Klämringsring finns inte i golvbrunn.

Avsaknad av klämringsring i golvbrunn medför att vatten kan tränga ner i omkringliggande konstruktioner med fuktskador som följd. Detta kan i sin tur leda till mikrobiella skador (angrepp av mikroorganismer).

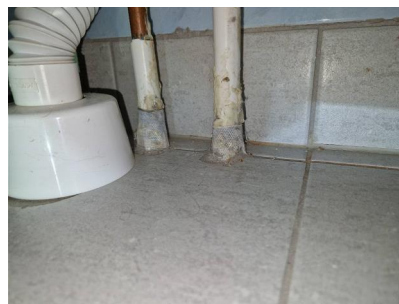
- Rör genomföring finns i golv.

Rör genomföringar i golvet medför en ökad risk för att vatten tränger ner i omkringliggande konstruktioner och orsakar fuktskador.
