**Fastighetsuppgifter**

Yngsjö 219:287

Lokattsvägen 9

| Uppdragsnummer | G33212 |

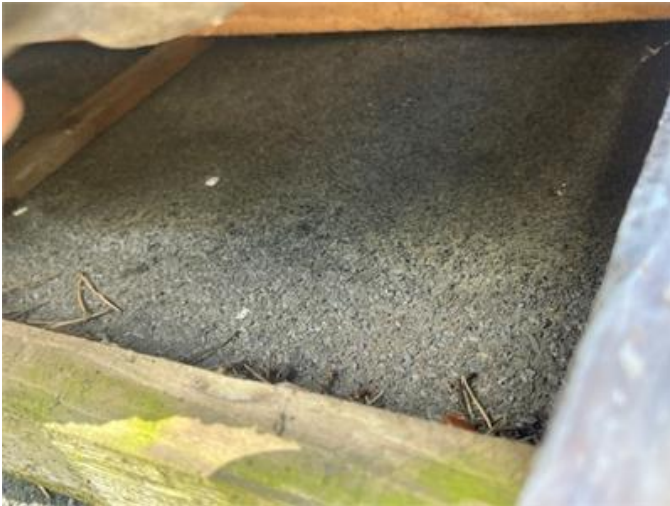
TAK; Yttertak (takpannor, läkt och papp) är det ursprungliga från 1975. Ju äldre ett tak är ju mindre motstånd har det mot att fukt kan tränga genom pannor vilket kan leda till fuktskador i underliggande konstruktioner. Vid stickprovskontroller av läkt och papp noterades inga skador.

Vid stickprovskontroller av läkt och papp noterades inga skador.

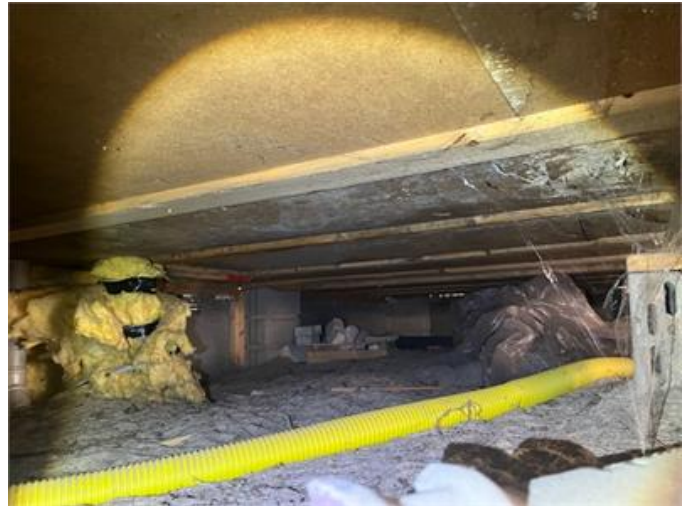
I grunden förekommer lokalt mikrobiell tillväxt och fuktfläck på undersidan av bjälklaget under kök. Ingen förhöjd fukt indikerades vid besikten. Påväxten/fuktfläcken rekommenderas att ringa in för att se om den ökar i omfattning (kan vara skador från pågående fuktskada i badrum som torkat). Underslagsskivan kan med fördel bytas i samband med renoveringen av badrummet.

I grunden förekommer lokalt mikrobiell tillväxter och fuktfläck på undersidan av bjälklaget under kök. Ingen förhöjd fukt indikerades vid besiktningen. (kan vara skador från pågående fuktskada i badrum som torkat)

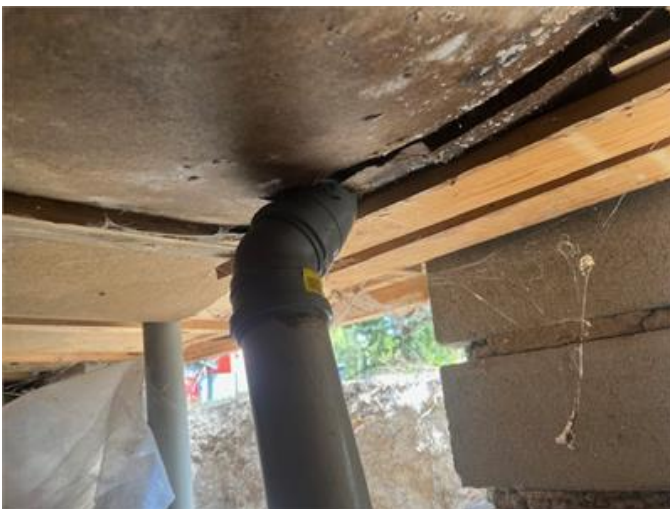
| Besiktningsresultat | | | | | |
|---|---|---|---|---|---|
| Dusch/wc | | | X | | Fuktskada förekommer i utrymmet (noterades från grunden), orsak och omfattning bör fastställas. Förhöjd fukt indikerades även vid tröskel ut mot kök. |

Fuktskada förekommer i utrymmet (noterades från grunden), orsak och omfattning bör fastställas. Förhöjd fukt indikerades även vid tröskel/vägg ut mot kök.
