# Besiktningsprotokoll

Anticimex Försäkringsbesiktning i samarbete med Fastighetsbyrån

| Fastighetsadress:<br>Vassbäcksvägen 5 | |

| Besiktningsdatum:<br>2025-05-05 | Protokollnummer:<br>68982190 |

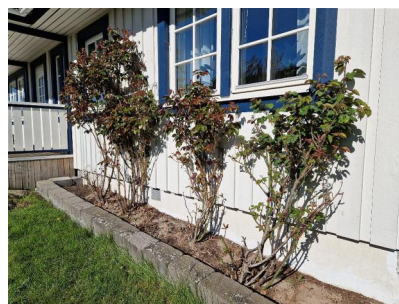
#### Utvändigt / Markförhållanden

Enstaka växter finns i anslutning till byggnaden. Vidare noteras att marken lutar mot delar av huset.

När det finns rabatter och växter nära byggnaden samt mark som lutar mot fastigheten finns det risk att fukt stannar kvar i väggarna. Detta kan i sin tur orsaka invändiga fuktskador. Växternas rötter kan också skada grundmuren och sätta dräneringsledningen ur funktion. Området närmast huset rekommenderas att vara fritt från växtlighet.

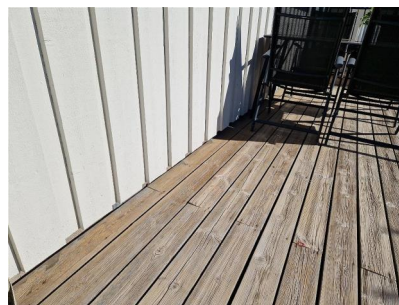
#### Utvändigt / Sockel

Mindre delar av sockeln är obesiktad då altanen döljer den bakomliggande konstruktionen.

Gällande synliga delar som gått att kontrollera finns inget att notera.

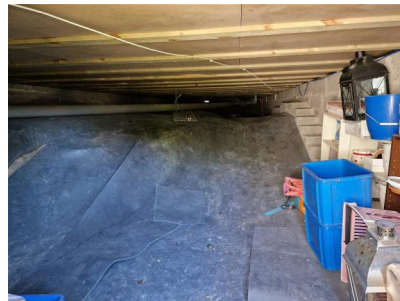
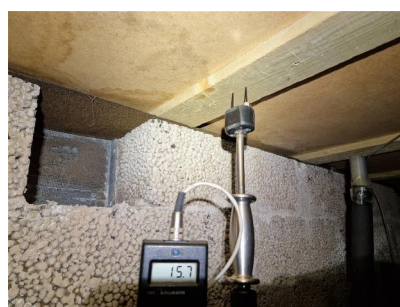
### Utvändigt / Krypgrund

Vid kontroll av konstruktion i krypgrund uppmättes fuktvärden under kritisk fuktnivå för mikrobiell tillväxt och normal lukt upplevdes. Vidare noteras mindre lokal salt/kalkutfällning, vissa spår av gnagare samt lokala fuktfläckar på blindbotten.

Golvbjälklaget ovan den uteluftsventilerade krypgrunden riskerar att drabbas av fuktskador på grund av naturlig fuktpåverkan. Detta kan i sin tur leda till mikrobiella skador som kan leda till att mikrobiell lukt sprids till boendemiljön.

Det finns risk för mikrobiell tillväxt om den relativa fuktigheten (RF) i den omgivande luften är över 75 %. I furuvirke motsvarar det en fuktkvot (FK) på 17 %. Fuktkvoten uppmättes till mellan 14,6 - 16,2 % i undersida bjälklag.

Noterade fuktfläckar på blindbotten rekommenderas att hållas under uppsikt och med fördel kan ytterkonturer markeras för att lättare upptäcka eventuella förändringar.

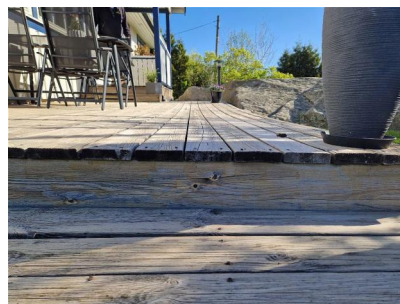
### Utvändigt / Altan

Svikt/lutning förekommer på altan (framsida).

Svikt/lutning på altan är ett tecken på brister i konstruktionen/ och eller åldersrelaterat. Detta bedöms inte leda till bakomliggande skador.

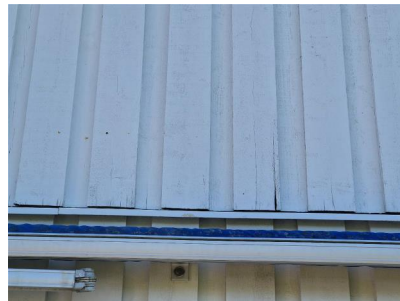
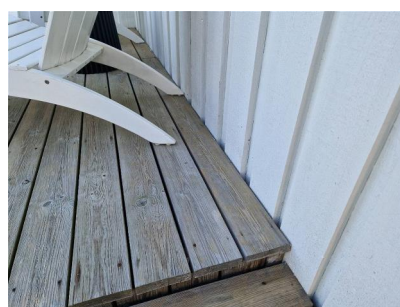
### Utvändigt / Fasad

Fasadpanelen är i visst behov av målning/underhåll (främst södersidan). Vidare noteras att fasadpanel avslutas bakom trall lokalt.

Fasadbeklädnad och träkonstruktioner där målningsbehov finns riskerar att få fukt- och rötskador på grund av sämre vattenavvisande förmåga. För att öka livslängden på fasadbeklädnaden rekommenderas målning och underhåll.

Att fasadpanel avslutas bakom trall medför en risk att vatten blir stående mellan fasadpanelen och trall med fuktrelaterade skador som möjlig följd. Vidare försvårar det framtida underhåll och ökar risk för fuktuppsug i fasadpanelens ändträ.

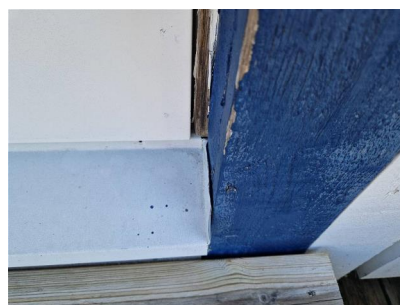
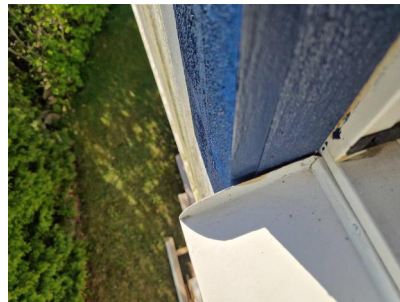
### Utvändigt / Dörrar/Fönster

Tröskel samt fönsterbleck är lokalt otäta vid infästningar.

Eftersom tröskel/fönsterblecken är otäta finns risk att vatten tränger in i väggen vilket i sin tur kan leda till fuktskador i väggkonstruktionen.

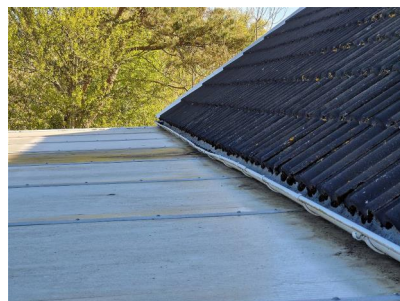
### Utvändigt / Hängrännor / Stuprör

Hängrännor är lokalt skadad där lutningen bedöms vara något fel (ovan uterum), detta har lett till mindre missfärgning på uterummets plasttak.

Skadade hängrännor med fel lutning leder ofta till läckage, vilket i sin tur innebär risk för fuktskador på fasad, sockel och i bakomliggande konstruktioner.

Vidare noteras att fals på stuprör är vänd mot fasad.

Falsen på stuprören kan med fördel vändas ut från fasaden för att lättare se om röret blivit skadat efter vinterns påfrestningar samt för att undvika skador på fasad vid ett eventuellt läckage.

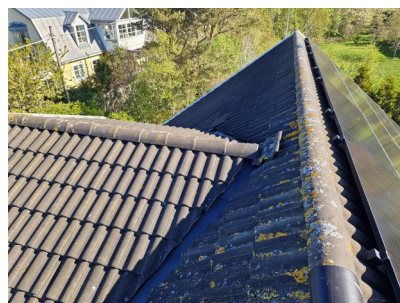
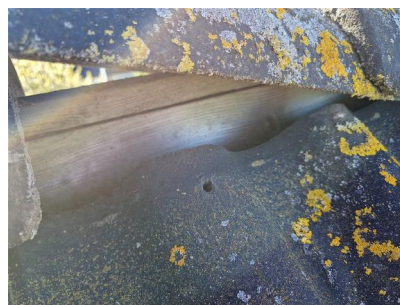
### Utvändigt / Tak

Yttertaket som är äldre påvisar anmärkningar gällande:

- Enstaka skadade/spruckna takpannor.
- Nedersta pannraden ligger dikt an underlagspappen.
- Nocktätning finns inte och infästningshål är lokalt blottlagda.
- Påväxt finns på takpannor.
- Trädetaljer (vindskivor) är i visst behov av målning/underhåll.

Takpannor, plåtdetaljer och underlagspapp har enligt vår bedömning en begränsad livslängd. Eftersom husets taktäckning är äldre med noterade brister har det ett minskat motstånd mot vatteninträning. Detta i sin tur kan leda till fuktskador på träläkt och vidare ner i underliggande konstruktioner.

Besiktning av yttertaket har genomförts från mark, anliggande steg samt takstege.

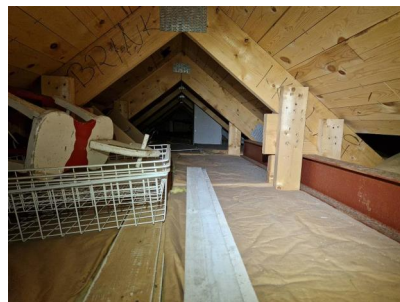
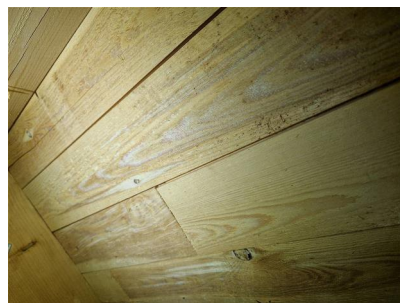
### Utvändigt / Vind

Mindre lokal mängd mikrobiell påväxt finns på underlagstaket. Vidare noteras vid den invändiga besiktningen att frånluftsfläkt ej bedöms vara i drift.

I huset finns ett mekaniskt ventilationssystem vars huvudsakliga uppgift är att säkerställa luftflödet i huset samt motverka att fuktig luft från huset inte når ouppvärmade vindsutrymmen med mikrobiell påväxt som möjlig följd.

Besiktning avnockvindsutrymmet samt sidovindar har i sin helhet ej gått att utföra då landgångar saknas till stor del. Det rekommenderas att komplettera med landgångar för att underlätta och möjliggöra framtida inspektioner. Gällande synliga delar som gått att kontrollera på sidovindar finns inget att notera.

Det rekommenderas därför att en ventilationsfirma kontaktas för besiktning och injustering av befintligt ventilation i bostaden samt kontrollera lufttätheten ut mot vindsutrymmen.

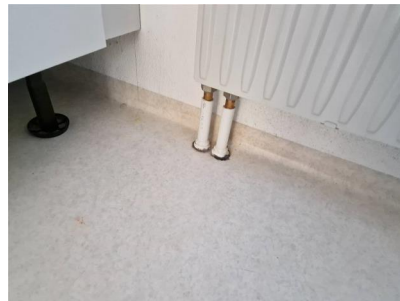
### Entréplan / Groventré/Tvätt

Utrymmet har äldre yt-/tätskikt där brister noteras gällande rörgenomföring i golv vid radiator samt under värmepump, lokalt bristfällig golvlutning mot golvbrunn där mindre mattsläpp finns. Vidare noteras mindre otätheter kring anslutning mot tröskel.

Eftersom funktionen, som innebär att ytskiktet/tätskiktet ska vara vattentätt, kan vara nedsatt ihop med noterade brister finns en ökad risk att vatten tränger igenom ytskiktet/tätskiktet med vattenskador i omkringliggande konstruktioner som följd.

Bristfällig lutning medför också ökad risk för att vatten blir stående i golvets lågpunkter, vilket kan orsaka missfärgningar.

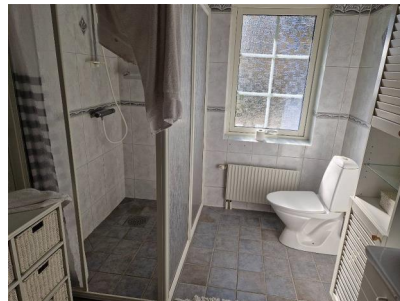
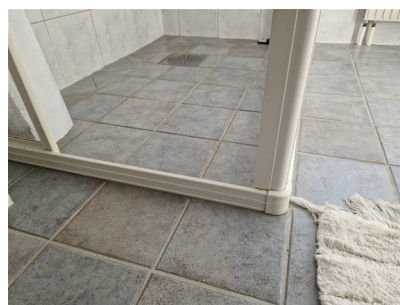
### Entréplan / Dusch/Toalett

Våtutrymmet har äldre yt-/tätskikt där brister noteras gällande rörgenomföring i golv vid radiator, lokalt något bristfällig golvlutning samt att tät sarg finns mellan golvbrunn och övriga utrymmet.

Eftersom funktionen, som innebär att ytskiktet/tätskiktet ska vara vattentätt, kan vara nedsatt ihop med noterade brister finns en ökad risk att vatten tränger igenom ytskiktet/tätskiktet med vattenskador i omkringliggande konstruktioner som följd.

Det medför också ökad risk för att vatten blir stående i golvets lågpunkter, vilket kan orsaka missfärgningar på klinker/fogar.

Att en förhöjd klack/sarg finns mellan golvbrunn och övriga utrymmet medför vid ett eventuellt läckage från WC-stol eller tvättställ att vatten kan tränga in i omkringliggande konstruktioner eller utrymmen innan det når golvbrunnen.

Normala fuktvärden indikerades mot klinker/kakel.

Fuktindikering mot kakel och klinker som regelbundet vattenbegjuts är svårt att utföra då även det underliggande fästmassan kan ge utslag på instrumentet utan att skada föreligger. Fuktindikering har dock utförts i delar av utrymmet som ej vattenbegjuts samt i angränsande rum/konstruktioner, utan avvikelser.
