# Besiktningsprotokoll

Anticimex Försäkringsbesiktning i samarbete med Fastighetsbyrån

| Fastighetsadress:<br>Bäckelid Haga 1 | |

| Besiktningsdatum:<br>2025-03-31 | Protokollnummer:<br>68901277 |

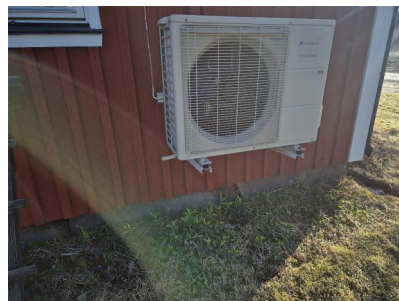
Kondensvatten från luftvärmepumpens utedel leds inte bort från husgrunden.

Detta medför ökad risk för att vatten tränger in i anslutande konstruktioner, vilket i sin tur kan leda till fuktrelaterade skador. Observera att besiktning av byggnadens värmesystem eller värmepumpen inte har ingått i uppdraget.

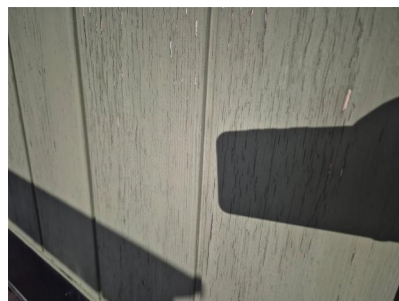
Torrspäckor finns på dörr.

Dessa bedöms inte ha lett till bakomliggande skador.

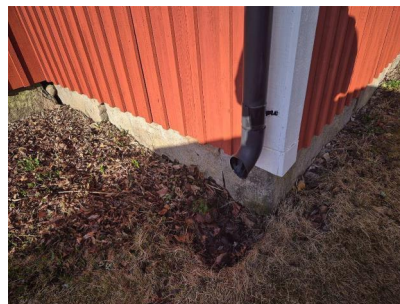
Stuprör avslutas nära husliv.

Stuprör som avslutas intill husliv (ovan mark) kan medföra en ökad fuktbelastning på grundmur/sockel med fuktrelaterade skador som följd.

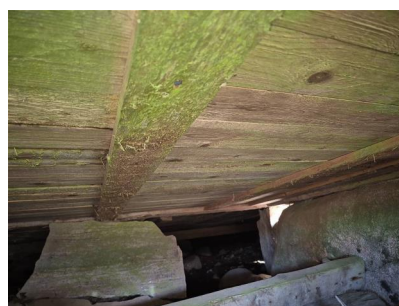
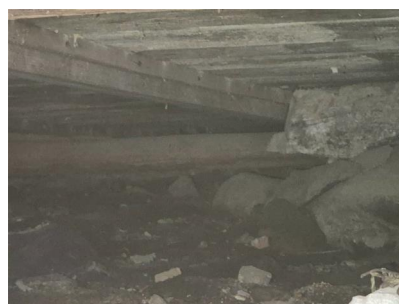
Organiskt material finns i utrymmet och mindre mängd algpåväxt på trossbottenbrädor. Krypgrunden har ej besiktats i sin helhet då det var för trångt att ta sig in vid öppningen. Rekommenderar att man rensar upp vid ingången till krypgrunden och gör en kompletterande besiktningen.

När man har organiskt material i en fuktig miljö finns en ökad risk för mikrobiell tillväxt (angrepp av mikroorganismer). Detta kan i sin tur leda till att mikrobiell lukt sprids till boendemiljön.

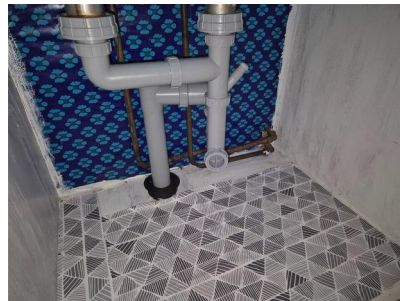
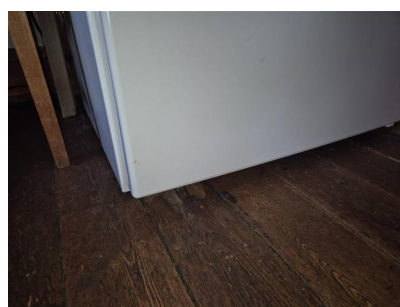
Fuktskydd saknas i diskbänksskåp och under vitvaror.

Utan fuktskydd är det svårt att upptäcka läckage från rörledningar. Vatten kan då tränga in i omkringliggande konstruktioner och orsaka fuktskador.

För att upptäcka eventuella läckage, installera ett fuktskydd.

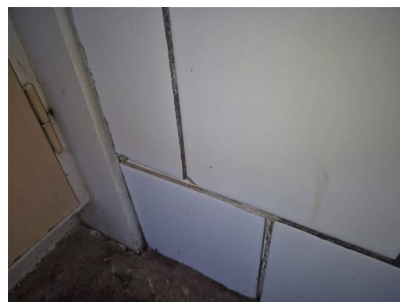
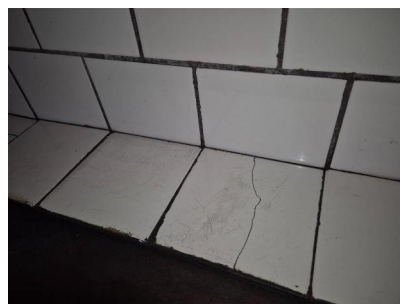
- Sprickor i kakel och nån enstaka lös platta.
- Svikt vid golvbrädor i anslutning vid vedspis.

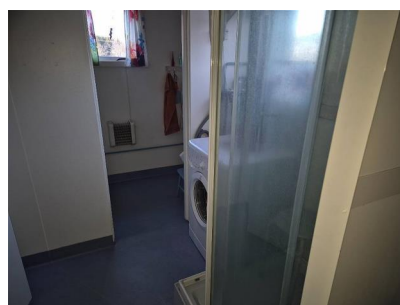
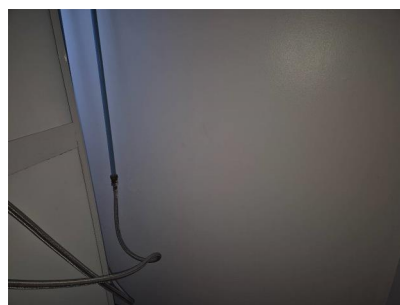
Ej godkänd väggbeklädnad i utrymmet. rekommenderar att man fortsatt använder duschkabin i utrymmet.

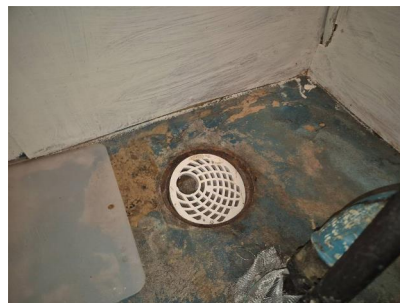
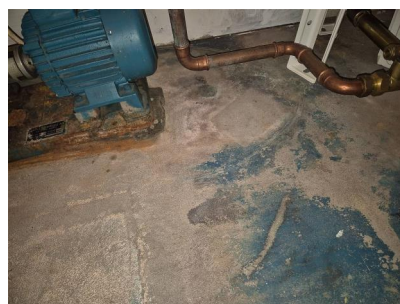
Gjutjärnsbrunnen är rostangripen.

Golvbrunn i pannrum/garage är i dåligt skick.  
- Utrymmet saknar golvmatta.
