# Besiktningsprotokoll

Anticimex Försäkringsbesiktning i samarbete med Fastighetsbyrån

| Fastighetsadress:<br>Furuskogsvägen 1 | |

| Besiktningsdatum:<br>2025-05-05 | Protokollnummer:<br>68981127 |

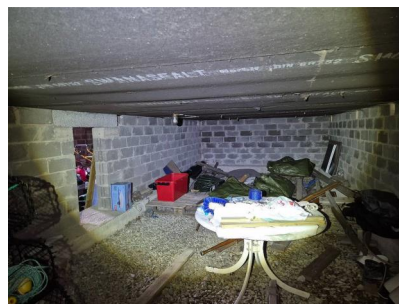
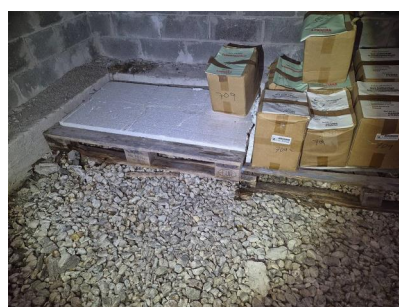
Vid kontroll av konstruktionen i krypgrund uppmättes fuktvärden under kritisk fuktnivå för mikrobiell tillväxt och normal lukt upplevdes.

Organiskt material förvaras på markytan och rötskador förekommer lastpallar. Rekommenderas att markytan städas av noggrant och plastas in med en marktäckning.

Golvbjälklaget ovan den uteluftsventilerade krypgrunden riskerar att drabbas av fuktskador på grund av naturlig fuktpåverkan. Detta kan i sin tur leda till mikrobiella skador (angrepp av mikroorganismer) som kan leda till att mikrobiell lukt sprids till boendemiljön.

Fuktkvoten uppmättes till 16%. Risk för mikrobiell tillväxt föreligger vid 17%.

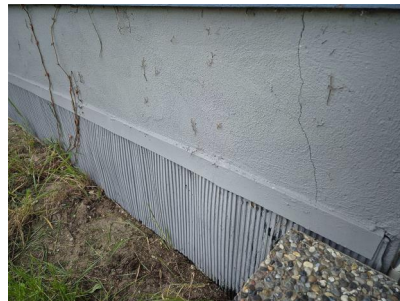
Mindre sprickbildning förekommer i grundmuren. Bedöms inte ha medfört några följdskador.

Utvändigt fuktskydd ligger oskyddat ovan mark. Risk att det utvändiga fuktskyddet skadas och funktionen försämras.

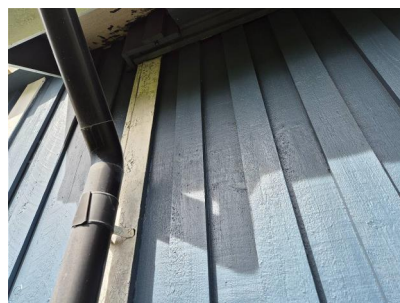
Färgsläpp noterades på knutbräda.

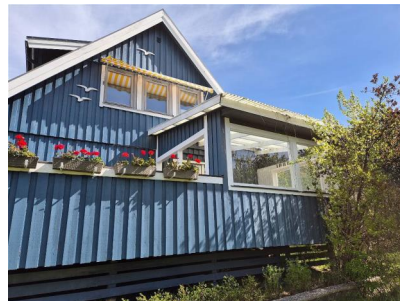
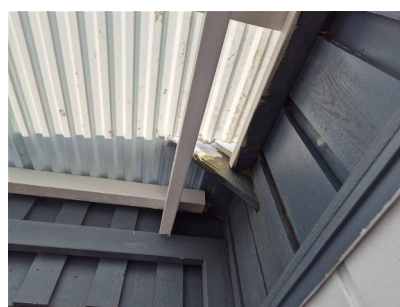
Färgsläpp och rötskador förekommer i fasadpanelen otätheter förekommer mellan fasadvägg och uterumstak.

Rekommenderas att dåliga panelbrädor byts och att taket tätas eller byts ut.

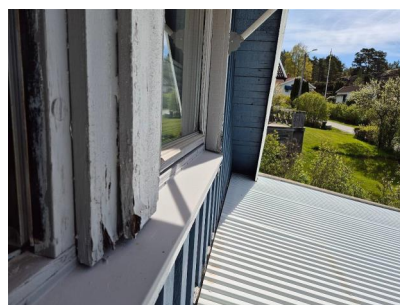
Rötskador förekommer i foderbrädor. Rekommenderas att rötskadade foderbrädor byts ut via snickare. Viktigt att även kontrollera och åtgärda eventuella bakomliggande skador.

Äldre fönster/isolerglas. Isolerglas kan med tiden bli otäta mellan glasen vilket medför att de blir missfärgade.

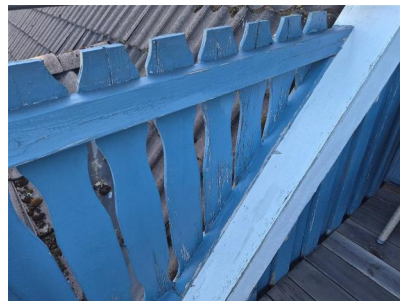
Färgsläpp och rötskador förekommer i balkongräcket.

Rekommenderas att balkongräcket byts ut.

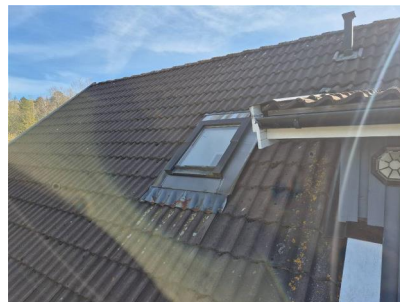
Yttertaket är äldre.

Mosspåväxt finns på takpannorna.

Rostangrepp förekommer på plåtdetaljer.

Takpannor, plåtdetaljer och underlagspapp har enligt vår bedömning en begränsad livslängd. Eftersom husets taktäckning är äldre har det ett minskat motstånd mot vatteninträngning. Detta i sin tur kan leda till fuktskador på träläkt och vidare ner i underliggande konstruktioner.

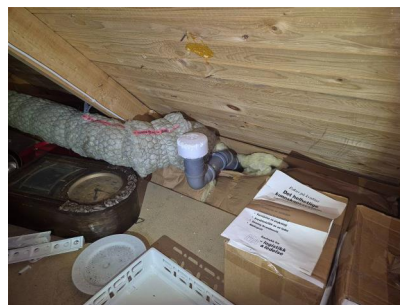
Avluftaren till avloppssystem avslutas på vinden. (Detta kan medföra kondens och lukt i utrymmet).

Vid framtida takomläggning kan denna dras genom yttertaket.

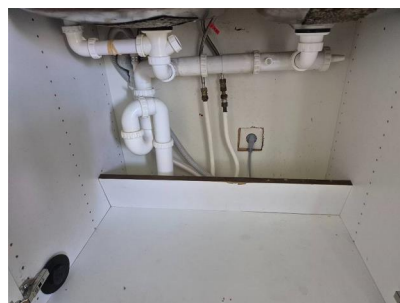
Fuktskydd finns inte i diskbänkskåp och kyl och frys.

Fuktskydd rekommenderas enligt ovan för att lättare kunna upptäcka eventuella läckage och undvika.

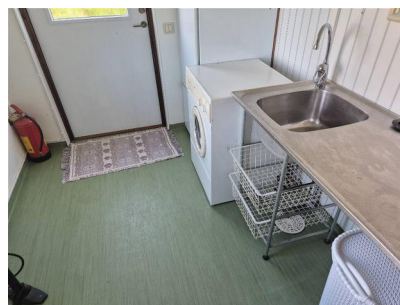
Tvättstugan har äldre yt-/tätskikt och golvbrunnens klämring är lös.

Eftersom funktionen, som innebär att ytskiktet/tätskiktet ska vara vattentätt, kan vara nedsatt finns en ökad risk att vatten tränger igenom ytskiktet/tätskiktet med vattenskador i omkringliggande konstruktioner som följd.

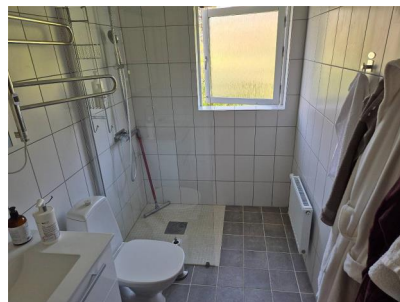
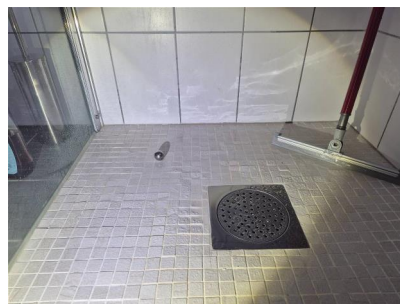
Duschen är placerad nära ett fönster.

Rör genomföringar finns i golv i form av radiatorrör.

Golvfallet är bristfälligt i duschzon. Golvfallet kontrollerades med stålcula och vattenbegjutning.

Ovannämnda brister medför risk för fuktskador i bakomliggande konstruktioner.

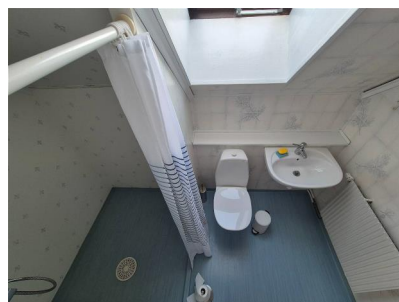
Våtutrymmet har delvis äldre yt-/tätskikt.  
Golvbrunnens klämring är lös.

Eftersom funktionen, som innebär att ytskiktet/tätskiktet ska vara vattentätt, kan vara nedsatt finns en ökad risk att vatten tränger igenom ytskiktet/tätskiktet med vattenskador i omkringliggande konstruktioner som följd.
