**Fastighetsuppgifter**

DEGEBERGA 19:110

Stora Månhällevägen 20

| Besiktningsdatum | 2025-05-06 |

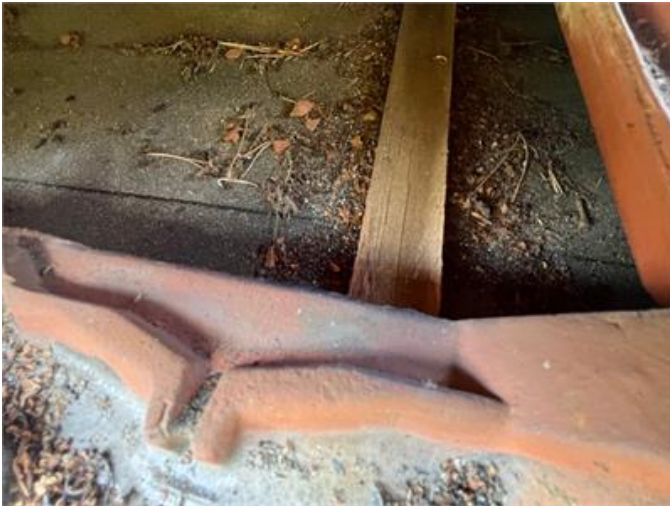
Vid stickprovskontroller av läkt och papp noterades inga skador.

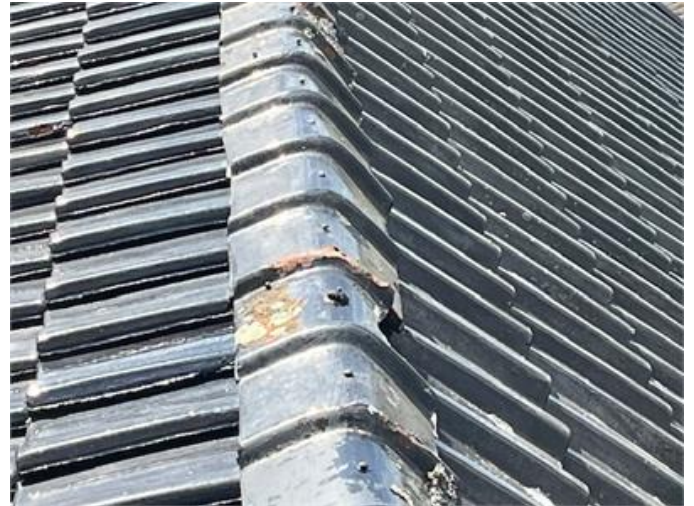
Vid besiktningen noterades någon sprucken takpanna/nockpanna som rekommenderas att byta ut. Nocktätning rekommenderas att montera för att förhindra regn/snö från att leta sig in under takpannorna. Taket är besiktigt från mark, stegen mot hängränna och takstegen.

Enstaka sprucken tak/nockpanna förekommer som bör bytas ut

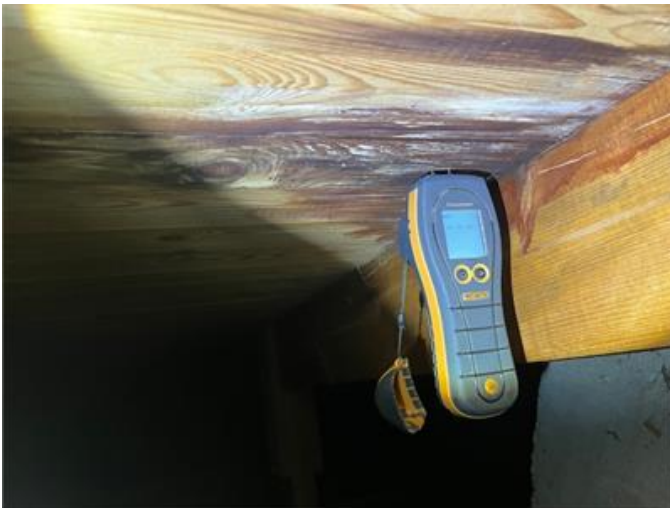
| Besiktningresultat | | | | | |
|---|---|---|---|---|---|
| Vind | | X | | | Missfärgningar förekommer på insidan av yttertaket vid murstock och vid genomföring av äldre expansionskärl. Ingen förhöjd fukt uppmättes vid besiktningen. |

Missfärgningar förekommer på insidan av yttertaket vid murstock och vid genomföring av äldre expansionskärl. Ingen förhöjd fukt uppmättes vid besiktningen.

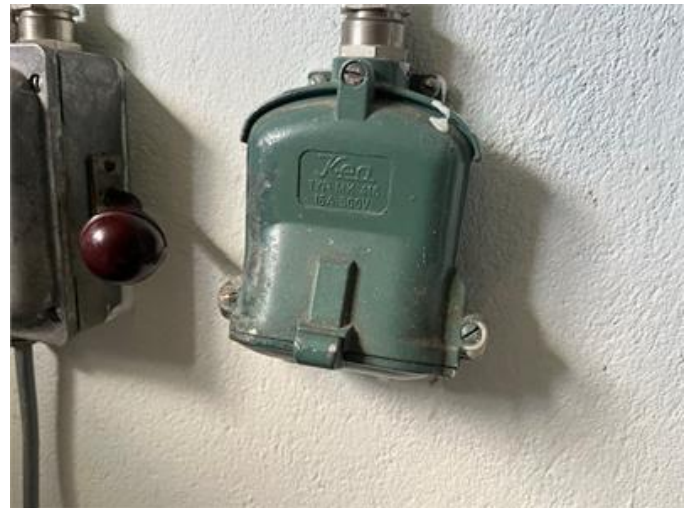
I källaren förekommer äldre 3-fasuttag av järn som rekommenderas att elektriker kopplar bort (är avstängda på brytare)
