# Besiktningsprotokoll

Anticimex Försäkringsbesiktning i samarbete med Fastighetsbyrån

| Fastighetsbeteckning:<br>Söbben 1:95 | |

| Besiktningsdatum:<br>2025-05-07 | Protokollnummer:<br>68995554 |

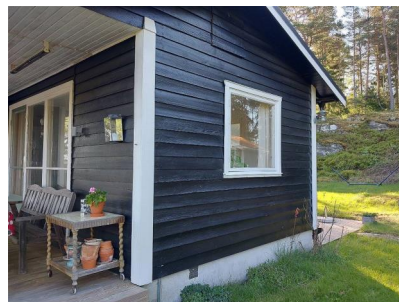
Delar av fasadbeklädnaden har torrsprickor.

Fasadbeklädnad och träkonstruktioner där målningsbehov finns riskerar att få fukt- och rötskador på grund av sämre vattenavvisande förmåga.

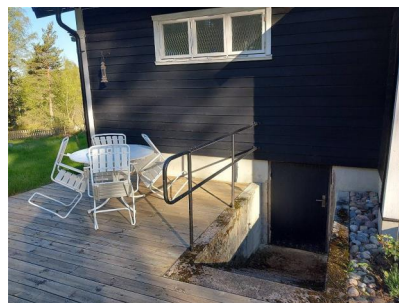
En del fönster/dörrar är i behov av målning/underhåll.

Där målningsbehov finns på dörrar/fönster riskerar att få fukt- och rötskador på grund av sämre vattenavvisande förmåga.

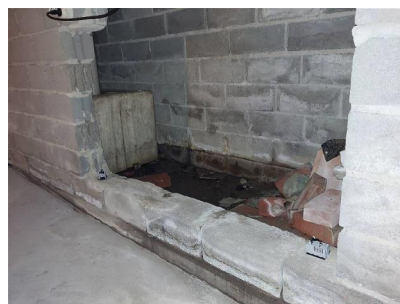
Vid kontroll av krypgrunden har fuktvärden under kritisk fuktnivå för mikrobiell tillväxt uppmätts. Kemisk lukt känns i utrymmet. Fuktinträngning förekommer lokalt mot husets baksida. Kondensavfuktare är placerat i utrymmet.

Detta indikerar att grunden under delar av året är så pass fuktig att mikroorganismer utvecklas. Detta kan i sin tur leda till rötskador i konstruktionen. För att undvika detta så måste krypgrundens klimat bli torrare.

Fuktkvoten uppmättes till 16-17 %.

Läs Anticimex faktablad om uteluftsventilerade krypgrunder för tips och råd.

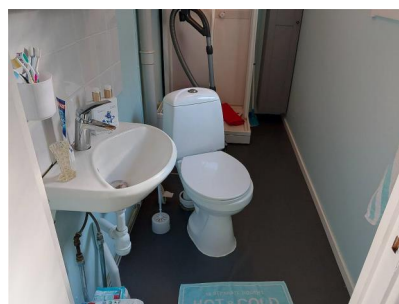
Våtutrymmet har otätheter i golv/väggtätskikten.  
Duschkabin är placerat i utrymmet.

Eftersom funktionen, som innebär att ytskiktet/tätskiktet ska vara vattentätt, kan vara nedsatt finns en ökad risk att vatten tränger igenom ytskiktet/tätskiktet med vattenskador i omkringliggande konstruktioner som följd.

Fuktindikering i utrymmet gav inga förhöjda fuktindikationer.

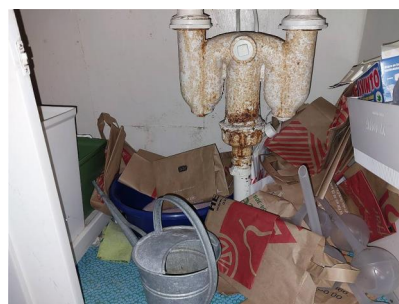
Husets rör- /avloppssystem är äldre.  
Vattenlås i diskbänk är rostangripen.

Detta behöver inte betyda att systemen har några allvarliga brister, men äldre rör- /avloppssystem kan ha nedsatt funktion/brister på grund av sin ålder, vilket i värsta fall kan leda till läckage. Vi rekommenderar att en fackman kontaktas för att kontrollera husets rör- /avlopp- /värmeledningssystem samt för att hjälpa er med eventuella åtgärder. Observera att ingen besiktning av dessa system har ingått i uppdraget.

Fuktindikering i utrymmet gav inga förhöjda fuktindikationer.
