Bua 1:58

Bua 62

| Besiktningsdatum | 2025-05-06 |
| Besiktningsföretag | OBM Besiktning Väst AB |

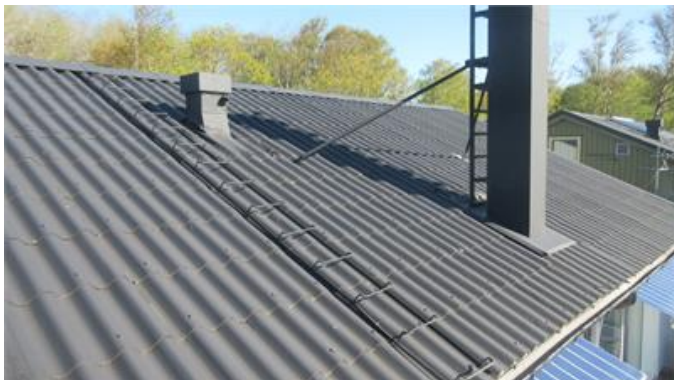
| Besiktningsresultat | | | | | |
|---|---|---|---|---|---|
| Yttertak Huvudbyggnad | | X | | | Taktäckning av äldre standard, se kommentar/riskanalys. |

**Yttertak:** Då taktäckningen är av äldre standard har taket ett minskat motstånd mot vatteninträngning. Detta i sin tur kan leda till fuktskador på takkonstruktionen vilket kan påverka byggnaden och dess inomhusklimat negativt.

Översiktsbild yttertak.

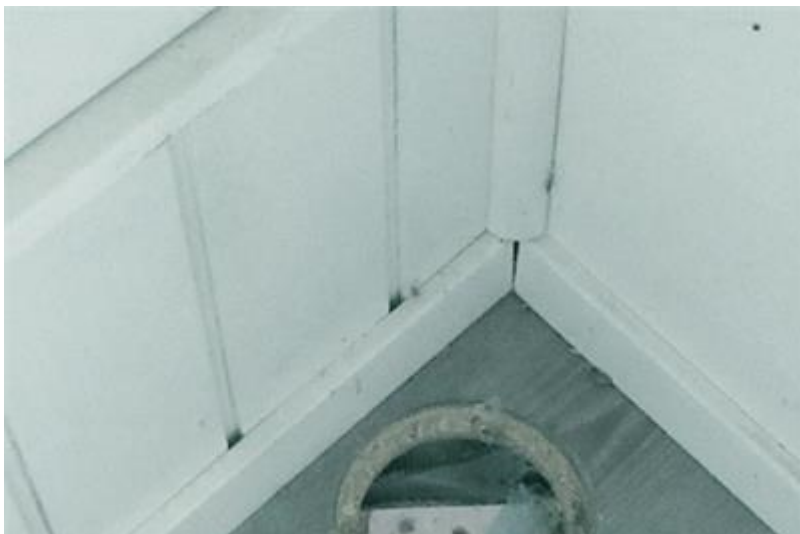
Samtliga provhåltagningar och fuktkvotsmätningar är stickprovskontroller. Gränsen för mikrobiell tillväxt i trä går vid ca 17 % och för rötskador vid ca 28 % fuktkvot.

Ett provhål togs upp under kylskåpet i förrådsdelen och i en golvregel uppmättes fuktkvoten till ca 22 %.

Via ett ventilationshål i golvet i sovrum 3 uppmättes fuktkvoten i ytterväggssyllen till ca 17 %

Huvudbyggnaden är uppförd på betongplatta på mark. Information angående underliggande isolering finns ej. Äldre betongplattor av detta slag utan underliggande isolering (information angående underliggande isolering finns ej) utsätts i regel mer eller mindre för permanent fuktpåverkan från angränsande mark. Täta skilt mot golvytorna kan vara olämpliga på grund av fuktspridning och förtvålning av fästmassor etc. Utifrån erfarenhet är det också känt att fuktpåverkan och följdskador kan uppstå i konstruktioner och beläggningar med organiska material mot golvytor. Det är känt att träskyddsbehandlat virke kan medföra en besvärande lukt. Då fuktkvoter över gränsvärdet uppmätts rekommenderas en fördjupad teknisk undersökning
