# Besiktningsprotokoll

Anticimex Försäkringsbesiktning i samarbete med Fastighetsbyrån

| Fastighetsadress:<br>Bona 133 | |

| Besiktningsdatum:<br>2025-05-07 | Protokollnummer:<br>68989831 |

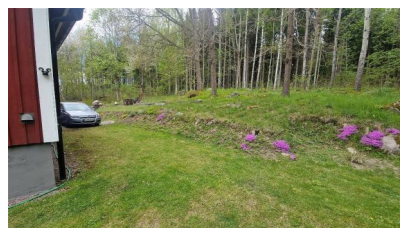
#### Utvändigt / Markförhållanden

Marken lutar mot huset på baksidan.

Kondensvatten från luft/luftvärmepumparnas utedelar leds inte bort från husgrunden.

Detta innebär en ökad fuktbelastning mot grunden vilket i sin tur kan orsaka fuktskador i huset.

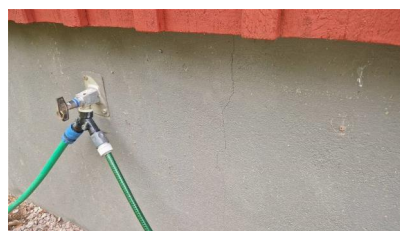
#### Utvändigt / Sockel

Mindre sprickor finns i sockel enligt förväntan sett till husets ålder.

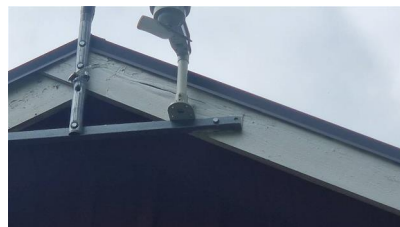
#### Utvändigt / Fasad

Vindskiva på bortre gavel har en mindre rötskada.

Rekommenderas att byta ut skadad bräda.

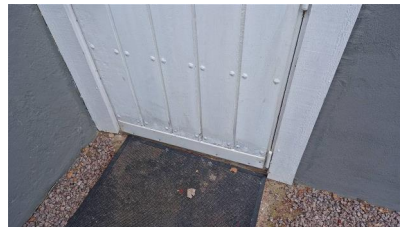
### Utvändigt / Dörrar

Källardörr är i behov av målning/underhåll.

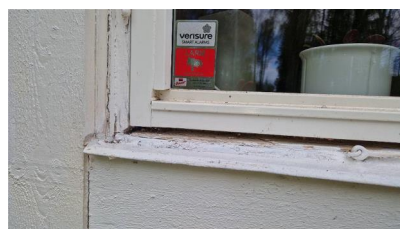
### Utvändigt / Fönster

Fönsterbleck lutar fel på ett fönster mot sovrum på gavel, fönster till höger om ytterdörren och ett fönster på baksidan mot vardagsrum.

Eftersom fönsterblecken lutar åt fel håll finns risk att vatten rinner in i väggen vilket i sin tur kan leda till fuktskador i väggkonstruktionen.

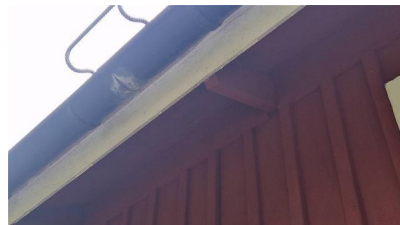
### Utvändigt / Hängrännor / Stuprör

Hängrännan visar tecken på att vara otät på mitten mot baksidan. Rekommenderas att hålla under uppsikt och åtgärda vid behov.

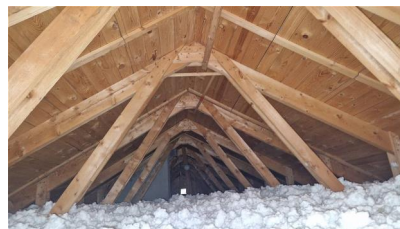
### Utvändigt / Vind

Vindsutrymmet kunde inte besiktas i sin helhet eftersom landgångar saknas.

Vinden är endast besiktad från lucka.

Därifrån kan inga brister observeras.

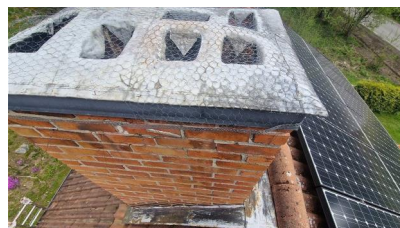
### Utvändigt / Skorsten

Skorstenen saknar väderskydd.

Rostangrepp finns på äldre plåt runt skorstenen som inte heller är infasad.

Mindre skador noteras i fogar på skorstenen.

Väderskydd kan monteras för att skydda mot nederbörd som annars kan orsaka fuktskador och frostsprängning i skorstenen/ murstocken.

Vi rekommenderar att du kontaktar en plåtslagare för att ta reda på hur och om ett väderskydd ska monteras samt ser över tätningen runt skorstenen.

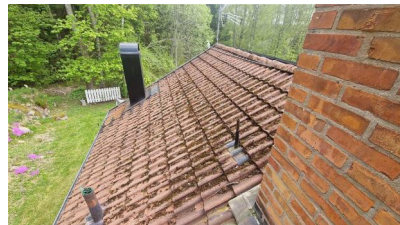
### Utvändigt / Tak

Mosspåväxt finns på takpannor mot baksidan.

Mossa som växer på taket kan leda till att taktäckningen har ett minskat motstånd mot vatteninträngning. Detta i sin tur kan leda till fuktskador på träläkt och takkonstruktionen vilket kan resultera i mikrobiella skador (angrepp av mikroorganismer).

Fotplåt finns inte.

Inga uppgifter finns kring ålder på yttertak. Jag bedömer att det inte har uppnått sin tekniska livslängd på 40 år.

För att öka livslängden på taket rekommenderas att mossan tas bort från takpannorna.

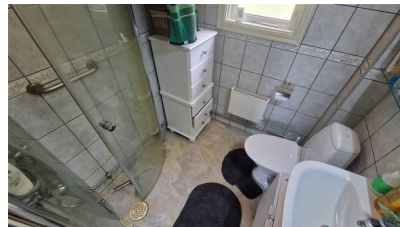
### Entréplan / Dusch/Toalett

Rör genomföring finns i golv till tidigare element och under tvättställ. Under tvättställ är rören placerade för nära vägg.

Rör genomföringar i golv medför en ökad risk för att vatten tränger ner i omkringliggande konstruktioner och orsakar fuktskador.

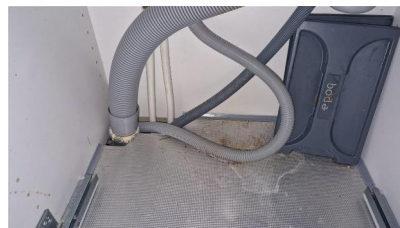
### Entréplan / Kök

Fuktskyddet i botten av diskbänkskåpet är otätt.

Vid ett eventuellt läckage riskerar fukt att tränga in i angränsande konstruktioner.

Avloppsslangen till diskmaskinen är inte förankrad enligt monteringsanvisning.

Ett vattenlarm kan med fördel monteras under skåpet.

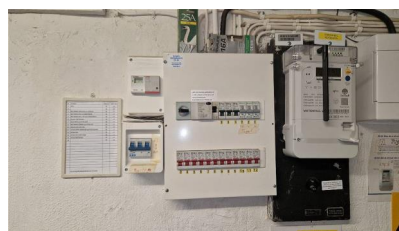
### Källarplan / Groventré/verkstad

Jordfelsbrytare finns installerad vid elcentralen.
