# Besiktningsprotokoll

| Fastighetsbeteckning:<br>Greby 3:17 | |
| Fastighetsadress:<br>Höjdvägen 2 | |

| Besiktningsdatum:<br>2025-05-06 | Protokollnummer:<br>68985263 |

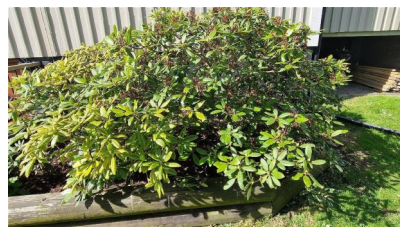
Mindre växtlighet finns i anslutning till grundmur och byggnad.

När det finns rabatter och växter nära grundmuren finns risk att fukt stannar kvar i väggarna. Detta kan i sin tur orsaka invändiga fuktskador. Växternas rötter kan också skada grundmuren och sätta dräneringsledningen ur funktion.

Platonmatta synlig ovan mark vid rhododendron.

Området närmast huset rekommenderas att vara fritt från växtlighet.

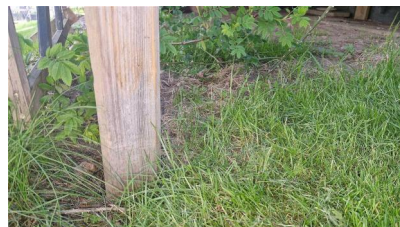
Delar av konstruktion står direkt mot mark.

Det finns risk för att fukt från marken sugs upp i stolpar. Detta kan orsaka fukt/rötrelaterade skador.

Visst målning/underhållsbehov finns.

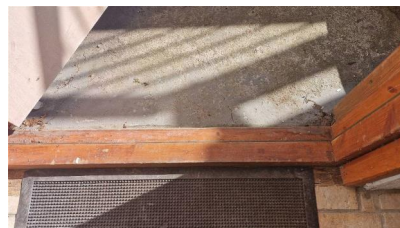
Rekommenderar tröskelbleck till groventrédörr.

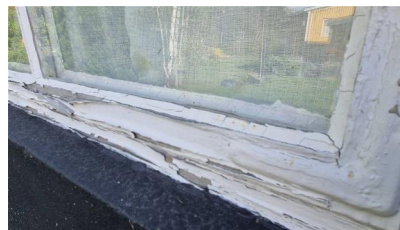
En del fönster är i behov av målning/underhåll.

Fönsterbågar och fönsterkarmar där målningsbehov finns riskerar att få fukt- och rötskador på grund av sämre vattenavvisande förmåga.

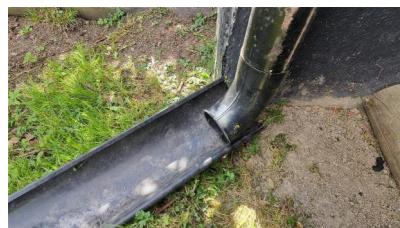
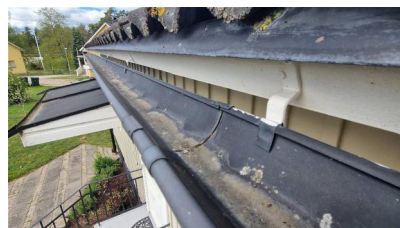
Enstaka stuprör avslutas nära husliv.

Stuprör som avslutas intill husliv (ovan mark) kan medföra en ökad fuktbelastning på grundmur/sockel med fuktrelaterade skador som följd.

Hängrännor upplevs sitta för långt ner.

Rekommenderar att ränna används även fortsättningsvis.

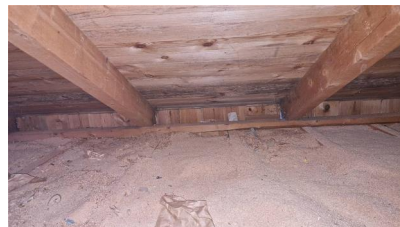
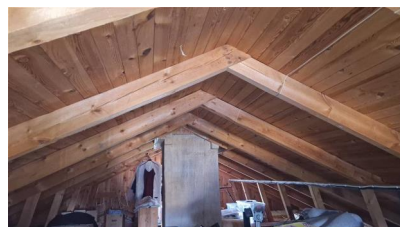
Viss konvektionspåverkan noteras vid takfot, främst mot del som vetter mot baksidan.

Detta kan vara ett tecken på att vinden tillförs/har tillförts fukt inifrån bostaden eller utifrån.

Vid kontroll av konstruktion uppmättes fuktkvot 8% i underlagstak och takstolar.

Risk för mikrobiell tillväxt föreligger vid 17%.

Rekommenderar fortsatt egenkontroll.

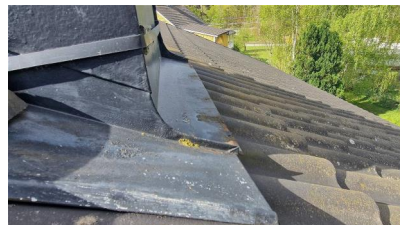
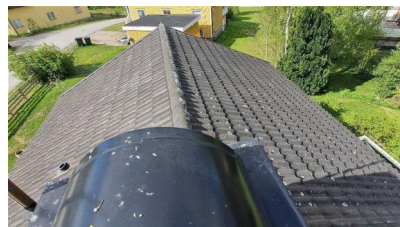
Kringplåt skorsten är inte utbytt i samband med takrenoveringen.

Detta kan leda till fuktskador i bakomliggande konstruktioner.

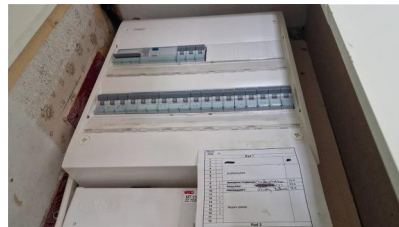
Jordfelsbrytare finns installerad vid el-centralen, gruppförteckning noteras.

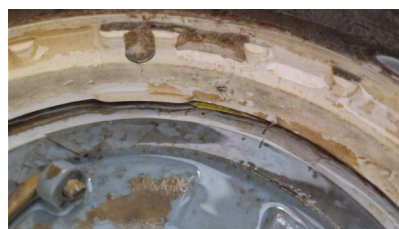
Tätskikt är något synligt under klämring i golvbrunn.

När tätskiktet är något synligt under klämring i golvbrunn kan det innebära risk för fuktskador. Vatten kan tränga ner i omkringliggande konstruktioner med fuktrelaterade skador som följd.

Golvfall utanför dusch något begränsat.

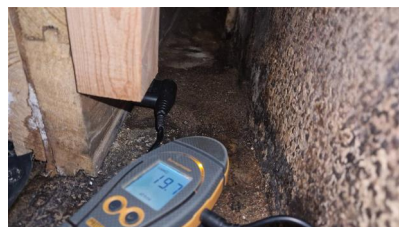
Utreglade väggar och flytande golv.

Befintliga konstruktioner riskerar att drabbas av fuktskador på grund av naturlig fuktpåverkan. Detta i sin tur kan leda till mikrobiella skador (angrepp av mikroorganismer) som kan resultera i att mikrobiell lukt sprids till boendemiljön. Om reglar/syllar är tryckimpregnerade kan även en kemisk lukt förekomma.

Vid kontroll av konstruktion i allrum/kontor uppmättes värden över gränsvärden för mikrobiell tillväxt.

Inspektionslucka demonterades, i träkonstruktioner uppmättes fuktkvot strax under 20%.

Risk för mikrobiell tillväxt föreligger vid 17%.

Jag rekommenderar att riva aktuella väggar och ersätta dessa med mer lämpliga material för källare likt vad som gjorts i sovrums 3/hobbyrum.
