**Fastighetsuppgifter**

Häggatorp 1:177

Djupaforsvägen 20

| Uppdragsnummer | G33206 |

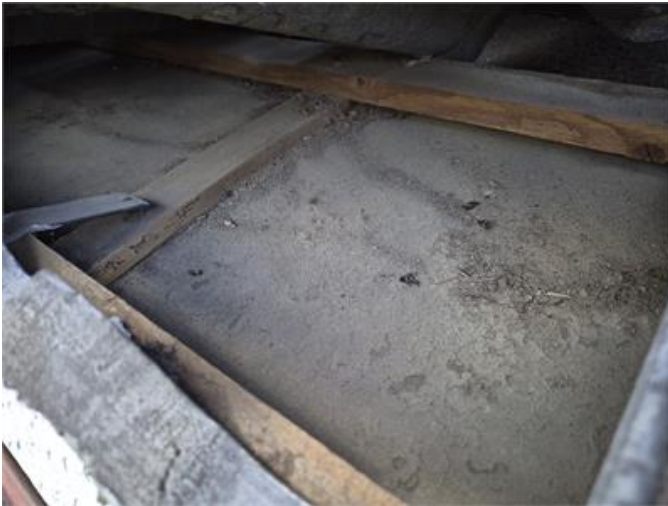
**TAK:** Takpannor byttes senast år 1985 men undertakspappen bedöms vara äldre då den är skör och fungerar sämre som undertak vid eventuella läckage förbi takpannor. Plåtdetaljer är rostangripna. Plåt till skorsten täcker bristfälligt mot takpannor med risk att snö/regn vid kraftigare vindar kan leta sig in under plåten.

Takpannor byttes senast år 1985 men undertakspappen bedöms vara äldre då den är skör och fungerar sämre som undertak vid eventuella läckage förbi takpannor.

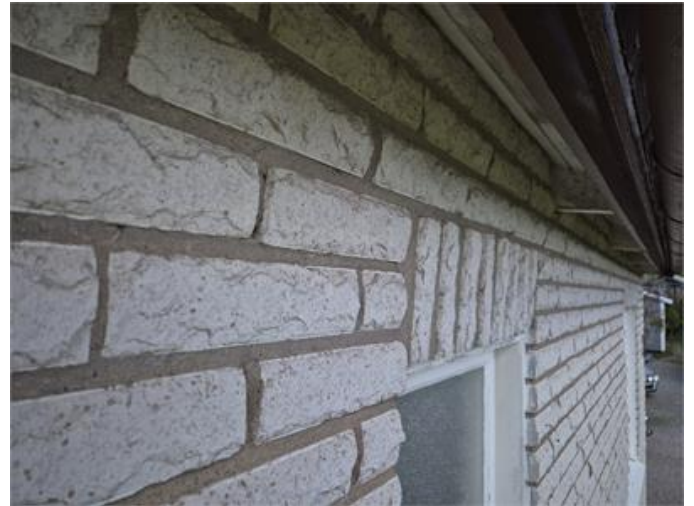
| Besiktningsresultat | | | | | |
|---|---|---|---|---|---|
| Fasad | | | X | | Sättsprickor förekommer i fasad av kalksandsten vid burspråket samt lutar delvis lös fasad något utåt närmast takfot, främst på framsidan av huset. Det rekommenderas att kontakt tas med fackman för besiktning och bedömning av eventuella åtgärder. |

Sättsprickor förekommer i fasad av kalksandsten vid burspråket samt lutar delvis lös fasad något utåt närmast takfot, främst på framsidan av huset. Det rekommenderas att kontakt tas med fackman för besiktning och bedömning av eventuella åtgärder.

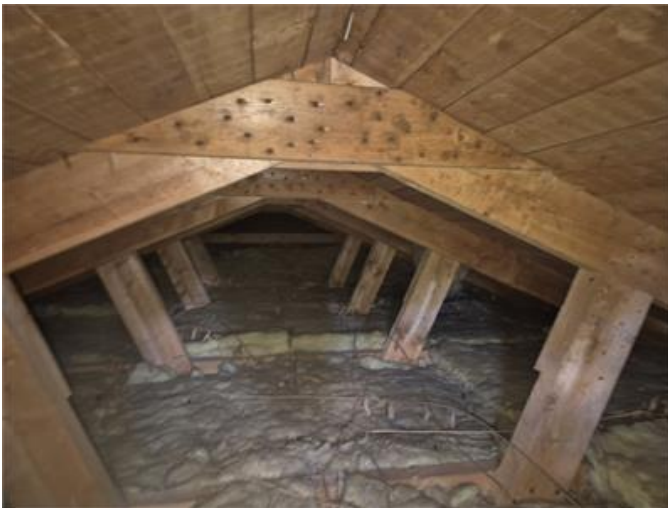
| Besiktningsresultat | | | | | |
|---|---|---|---|---|---|
| Vind tillbyggnad | X | | | | Ventil togs bort i gavelspets för besiktning av vinden. Inga skador/brister noterades. |

Bild från vind tillbyggnad.

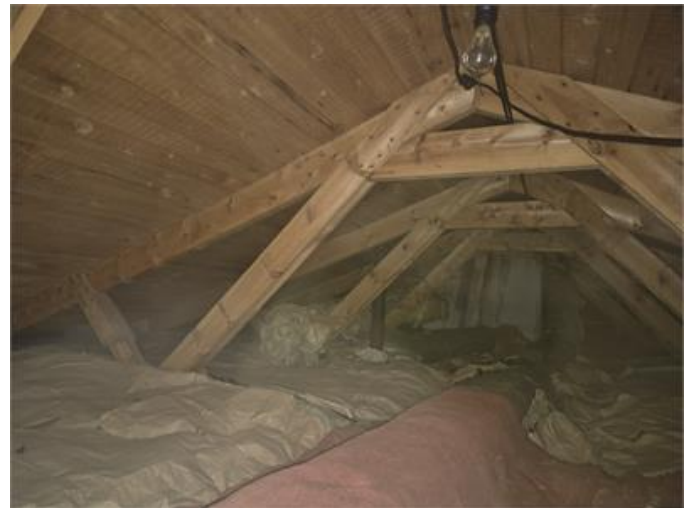
| Besiktningsresultat | | | | | |
|---|---|---|---|---|---|
| Ursprungliga vinden | X | | | | Vinden besiktigades från vindsluckan då landgång inte fanns. Inga skador/brister noterades. |

Bild från vind ursprunglig byggnad.

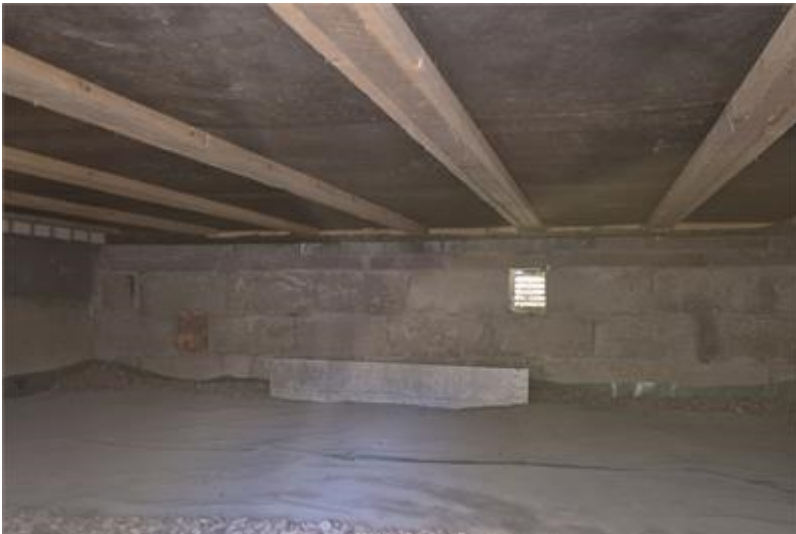
**KRYPGRUNDEN:** En krypgrund är en riskkonstruktion med avseende på fukt- och mikrobiella skador. Se även protokollets näst sista sida Pos. 10. Kontroll av konstruktion visade fuktkvoter på 10-11% i bottenbjälklaget. Risk för mikrobiell tillväxt föreligger om fuktkvoten ligger runt 16-17% och däröver. Fuktkvoten i en krypgrund växlar med årstiderna. I normalfallet är fuktbelastningen mot krypgrunden som högst under sommartid (juni-augusti) för att vara lägre under övriga månader över året. Syllreglar är målade med cuprionol (träskyddsmedel). Risken med cuprionol är att den avge lukt med risk att lukten sprids till bomiljön.

Kontroll av konstruktion visade fuktkvoter på 10-11% i bottenbjälklaget. Risk för mikrobiell tillväxt föreligger om fuktkvoten ligger runt 16-17% och däröver. Fuktkvoten i en krypgrund växlar med årstiderna. I normalfallet är fuktbelastningen mot krypgrunden som högst under sommartid (juni-augusti) för att vara lägre under övriga månader över året.
