Överåda 3:98

Apelvägen 16

| Uppdragsnummer | A32706 |
| Besiktningsdatum | 2025-05-07 |

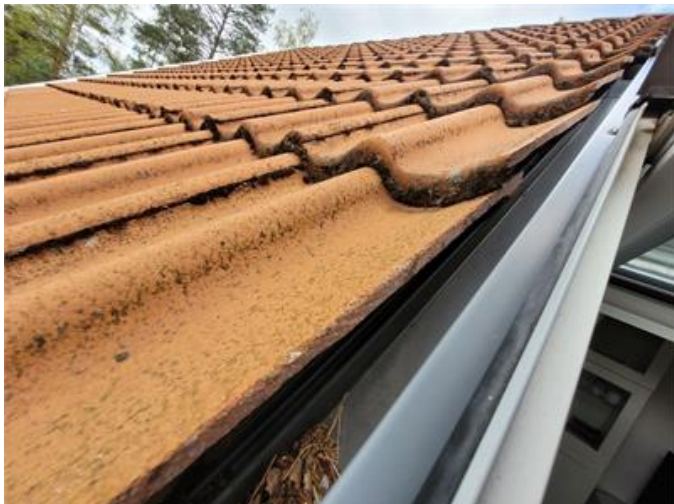
| Besiktningsresultat | | | | | |
|---|---|---|---|---|---|
| Allrum | | X | | | Tättningslist mellan takfönsterbeslag och takpannor saknas. Se bild. |

Tätninglist mellan takfönsterbeslag och takpannor saknas.
