# Besiktningsprotokoll

Anticimex Försäkringsbesiktning i samarbete med Fastighetsbyrån

| Fastighetsadress:<br>Landgillevägen 6 | |

| Besiktningsdatum:<br>2025-05-05 | Protokollnummer:<br>68966665 |

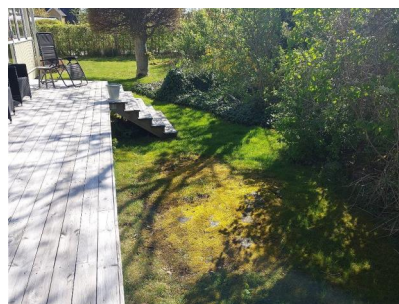
Marken lutar lokalt mot huset på baksidan. (Berg)

Detta innebär en ökad fuktbelastning mot grunden vilket i sin tur kan orsaka fuktskador i huset.

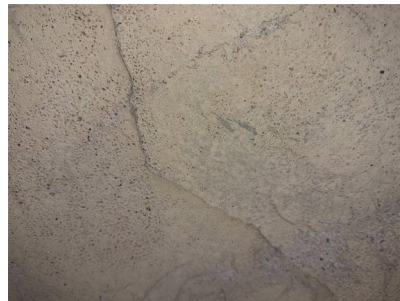
Lokala sprickor och putssläpp finns i sockel.

Detta bedöms inte ha lett till bakomliggande skador.

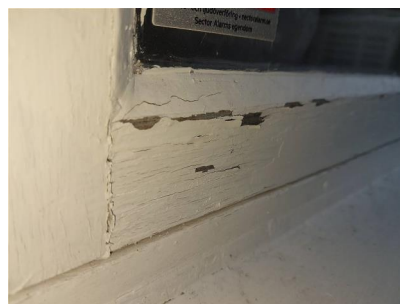
Några fönster är i behov av målning/underhåll.

Fönsterbågar och fönsterkarmar där målningsbehov finns riskerar att få fukt- och rötskador på grund av sämre vattenavvisande förmåga.

För att öka livslängden på fönster rekommenderas målning och underhåll.

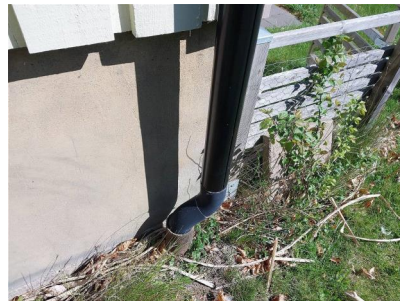
Lövsil saknas på ett stuprör

När det saknas lövsilar så finns det risk att det blir stopp i dagvattenledningen.

För att hindra stopp i dagvattenledningar rekommenderas komplettering av lövsilar.

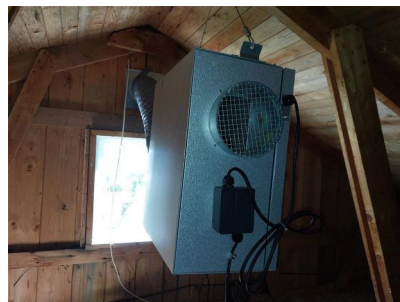
Vinden är tilläggsisolerad.

Det finns en vent och vind installerad idag som styr klimatet på vinden mellan årstiderna. (En avfuktare för vinden).

Fuktkvoten uppmättes till 13,5%.

Risk för mikrobiell tillväxt föreligger om den relativa fuktigheten i den omgivande luften är över 75%, vilket i furuvirke motsvarar en fuktkvot (FK) på 17%.

En lokal fuktfläck noterades runt ett avluftningsrör. Läs mer om detta invändigt under entréplan/Sovrum 1

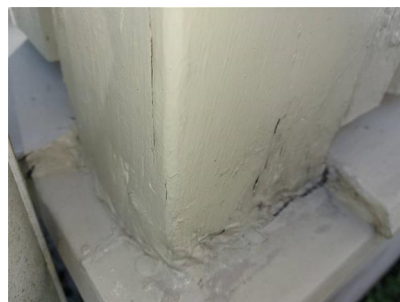
Mindre rötskador finns lokalt i fasadpanelen och en vindskena. (Det finns en fuktfläck lokalt i golvet bakom rötskadan i väggen).

Dessa bedöms inte ha lett till bakomliggande skador.

Utrummet är oisolerat.

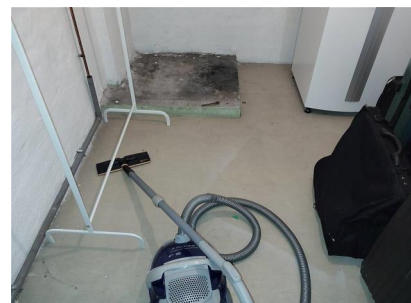
Limmad plastmatta finns mot betongplattan.

På grund av naturlig fuktpåverkan från mark riskerar plastmattan att släppa från underlaget. Mattan och limmet kan också avge en kemisk lukt som sprids till boendemiljön.

Gjutjärnsbrunnen är äldre och rostangripen.

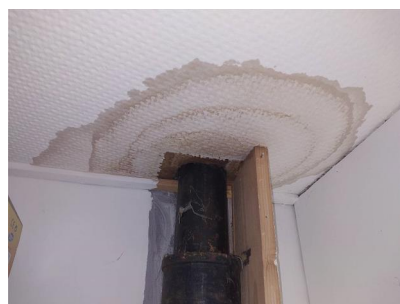
Det har troligen förekommit ett droppläckage genom en plåt som ansluter runt ett avluftningsrör på yttertaket.

Lokal fuktfläck noterades i garderobens innertaket.

Det rekommenderas att man kontrollerar orsak och omfattning till fläcken som finns idag. Det är troligen ett lokalt läckage i röranslutningen från avluftningsröret som går upp på vinden, och ut genom yttertaket.

Kontakta en takläggare/plåtslagare för kontroll och eventuell åtgärd. Troligen ett lokalt läckage som går att tätat från yttertaket.

Plåtslagare kontaktades samma dag och denne har varit på plats och åtgärdat otätheter i plåten. Förhoppningsvis så har man nu åtgärdat problemet med det inre läckaget, men det rekommenderas att man håller lite koll på fläcken vid ogynnsam väderlek så den inte blir större. Då kan man vara säkra på att allt numera är tätat och åtgärdat.
