**Fastighetsuppgifter**

Råneå 13:27

Tallhedsvägen 20

| Uppdragsnummer | BD338 |

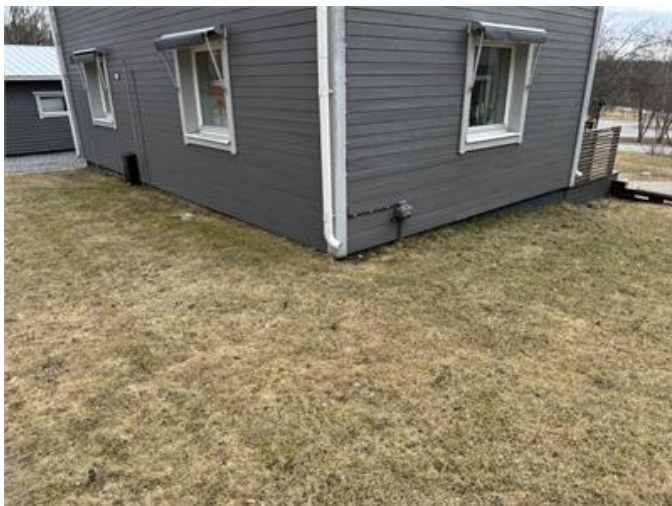
| Besiktningsresultat | | | | | |
|---|---|---|---|---|---|
| Mark | | x | | | Avsaknad av tillfredsställande marklutning från hus samt låg sockelhöjd föreligger lokalt, vilket ökar fuktbelastningen på fasad och grund. |

Marken lutar mot huset och sockelhöjden är låg.

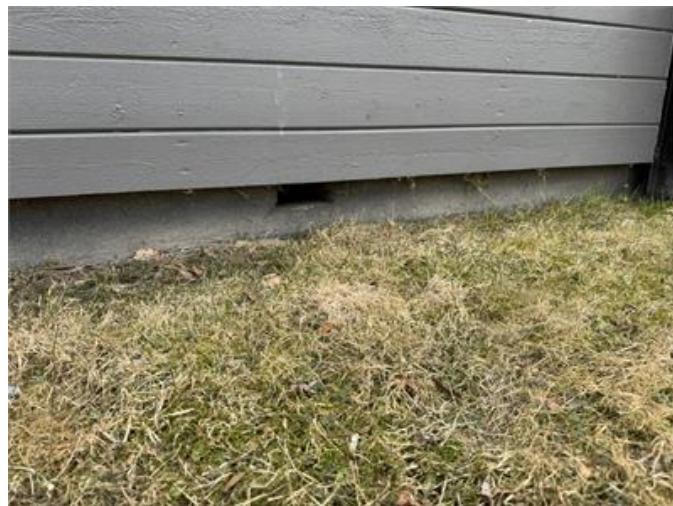
| Besiktningsresultat | | | | | |
|---|---|---|---|---|---|
| Sockel | | x | | | Enstaka ventilgaller saknas i grundmuren. |

Ventilgaller saknas i grundmur.

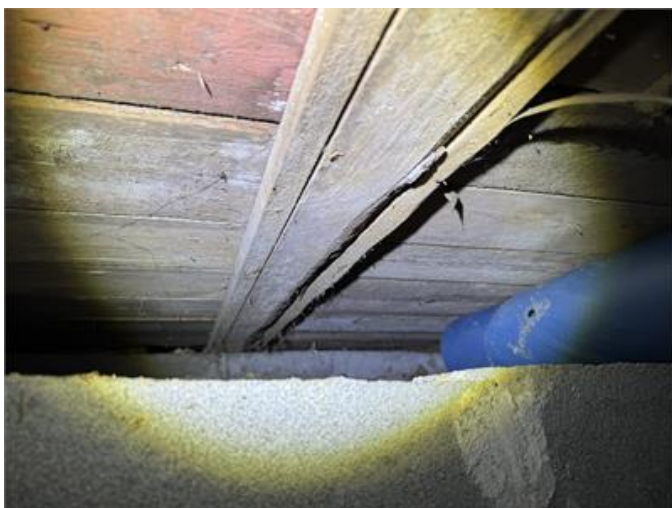
Mikrobiell påväxt förekommer på trossbotten i begränsad omfattning. Det kan ej bedömas om detta är ett pågående problem eller av äldre ursprung. Utrymmet bör därför kontrolleras regelbundet. För att lättare hålla koll på detta kan "indikationsbrädor" monteras på utsatta områden. Med det menas att man monterar upp fräscha brädbitar på områden där mikrobiell påväxt förekommer och ser man över tid (ofta flera år) att mikrobiell påväxt uppkommer på dessa brädor är problemet pågående och åtgärder kan behövas.

Mindre mikrobiell påväxt på trossbotten sett från matkällare.

För att säkert fastställa grundens funktion och golvbjälklagets kondition krävs alltid en fortsatt teknisk undersökning, se även info på protokollets sista sida Pos. 10.

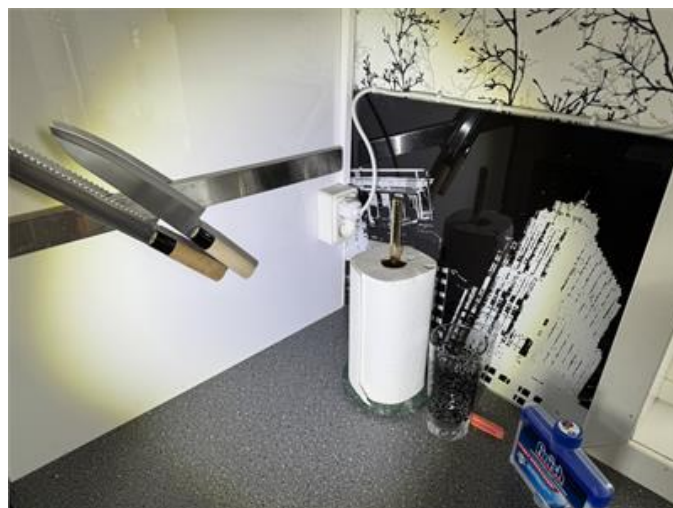
| Besiktningsresultat | | | | | |
|---|---|---|---|---|---|
| Kök | | | X | | Ett ojordat eluttag finns ovan köksbänken, vilket bör åtgärdas av elektriker. |

Ojordat eluttag i kök.

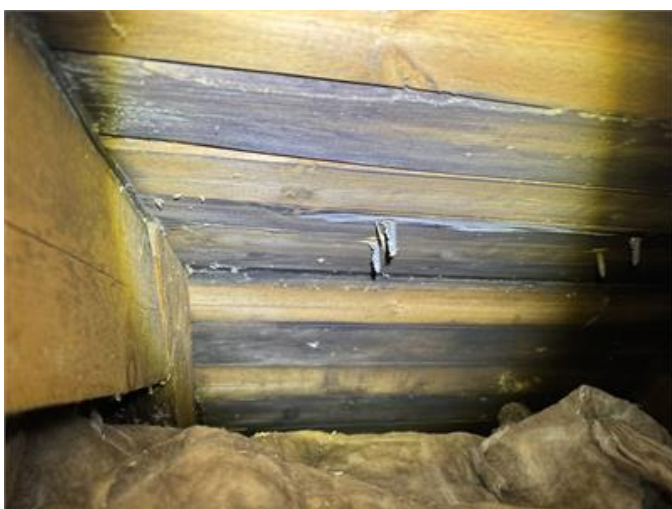
| Besiktningsresultat | | | | | |
|---|---|---|---|---|---|
| Vind | | | x | | Utrymmet är inte krypbart och endast området närmast luckan kan bedömas.<br><br>Mikrobiell påväxt förekommer på underlagstakets undersida, se kommentar/riskanalys. |

Mikrobiell påväxt förekommer på yttertaket insida. Det kan ej bedömas om detta är ett pågående problem eller av äldre ursprung och endast en mindre del av underlagstaket var tillgänglig för bedömning, se även info på protokollets näst sista sida, pos. 3.

Mikrobiell påväxt på underlagstak i vindsutrymme.

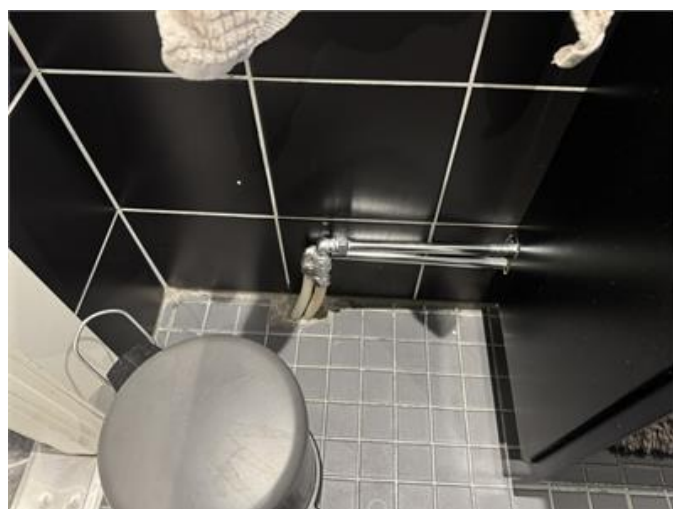
| Besiktningsresultat | | | | | |
|---|---|---|---|---|---|
| WC/dusch | | X | | | <p>Fackmässiga brister finns i utrymmet, se kommentar/riskanalys.</p> <p>Rör genomföringar finns i golvet och är bristfälligt utförda.</p> <p>Rör genomföring finns i vägg nära plats för dusch.</p> <p>Avloppsstos under fönster är vid genomföringen ej utdraget från vägg enl. anvisningar.</p> <p>Manschett i golvbrunn bedöms ej vara korrekt skuren (synlig under klämring), ev. justering bör utföras av fackman.</p> <p>Avsaknad av tillfredsställande golvutning till golvbrunn föreligger.</p> |

Fackmässiga brister i våtutrymmen kan innebära förhöjd risk för fuktskador. Eftersom duschkabin används för duschning minskar dock riskerna kopplade till flera av bristerna.

Rör genomföringar i golvet i WC/dusch.

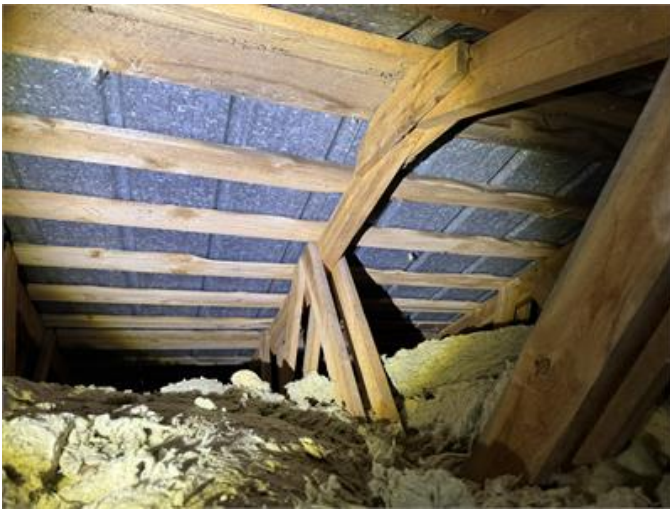
| Besiktningresultat | | | | | |
|---|---|---|---|---|---|
| Vind | | X | | | Underlagstak saknas, se kommentar/riskanalys. |

Yttertak och underlagstak har enligt vår bedömning en begränsad livslängd. Eftersom garagets taktäckning är äldre har det ett minskat motstånd mot vatteninträngning. Detta i sin tur kan leda till fuktskador på träläkt och vidare ner i takkonstruktionen. Aktuellt tak saknar dessutom underlagstak, som bland annat har till uppgift att fanga upp ev. läckage i takplåten och man bör därför vara extra uppmärksam och täta eventuella läckage och otätheter i taket.

Underlagstak saknas på garage.

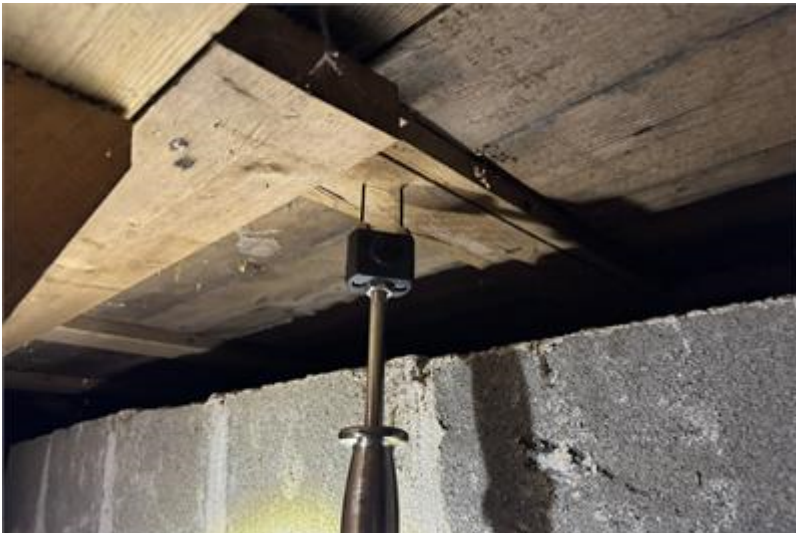
Fuktmätning gjordes stickprovsmässigt i trossbotten via matkällare. Fuktkvoten uppmättes till ca 8-12 % FK. Det kritiska gränsvärdet för mikrobiell tillväxt brukar anges till ca 15-17% fuktkvot (FK).

Vid kontroll av konstruktion uppmättes fuktvärden under kritisk nivå för mikrobiell tillväxt och normal lukt upplevdes, dock noterades mindre mikrobiell påväxt, se kommentar/riskanalys.
