# Besiktningsprotokoll

Anticimex Försäkringsbesiktning i samarbete med Fastighetsbyrån

| Fastighetsbeteckning:<br>Kvissberg 1:12 | |
| Fastighetsadress:<br>Sjökumla 119 | |

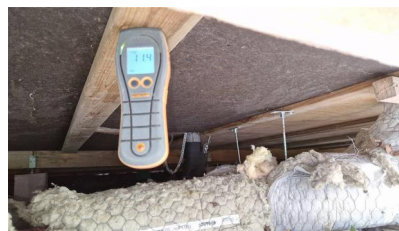
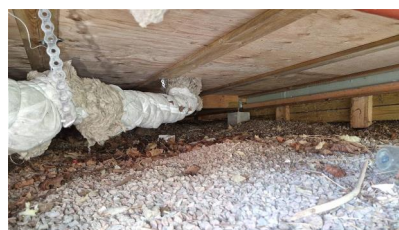
Vid kontroll av konstruktionen i plintgrunden uppmättes fuktvärden under kritisk fuktnivå för mikrobiell tillväxt.

Golvbjälklaget ovan den uteluftsventilerade plintgrunden riskerar att drabbas av fuktskador på grund av naturlig fuktpåverkan. Detta kan i sin tur leda till mikrobiella skador (angrepp av mikroorganismer) som kan leda till att mikrobiell lukt sprids till boendemiljön. Fuktkvoten uppmättes till 12 %.

Risk för mikrobiell påväxt föreligger om fuktkvoten överstiger 17%

På grund av platsbrist har plintgrunden endast besiktats utifrån.

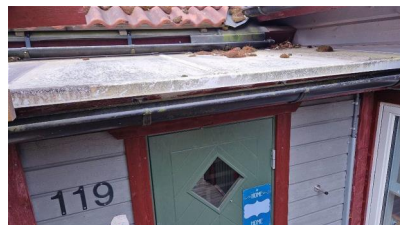
Farstukvist har enklare takbeklädnad i form av kanalplast.

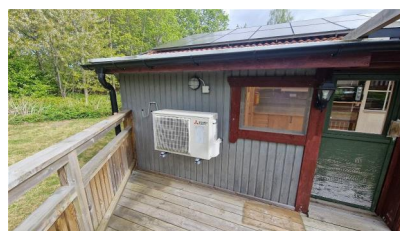
Kondensvatten från luftvärmepumpens utedel leds inte bort från husgrunden.

Detta medför ökad risk för att vatten tränger in i anslutande konstruktioner, vilket i sin tur kan leda till fuktrelaterade skador. Observera att besiktning av byggnadens värmesystem eller värmepumpen inte har ingått i uppdraget.

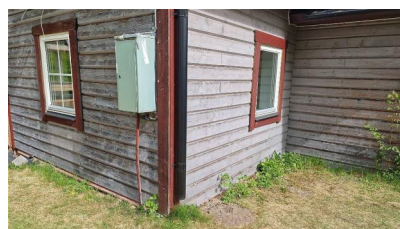
Fasadpanelen är i behov av målning och underhåll.

Fasadbeklädnad och träkonstruktioner med bristande underhåll riskerar fukt- och rötskador på grund av försämrade vattenavvisande förmåga. För att förlänga fasadens livslängd rekommenderas målning och regelbundet underhåll.

På den äldre huskroppen är delar av fasadpanelen placerade för nära mark, vilket kan öka risken för fuktrelaterade skador.

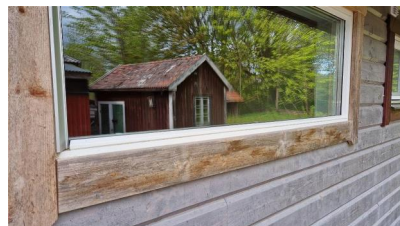
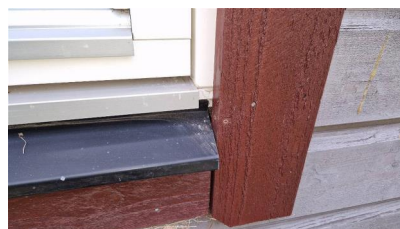
Fönsterbleck är otäta vid infästningar då gaveluppvik saknas.

Eftersom fönsterblecken är otäta finns risk att vatten rinner in i väggen vilket i sin tur kan leda till fuktskador i väggkonstruktionen.

Fönsterbleck saknas på ett fönster på framsidan. Det aktuella fönstret skyddas dock till viss del av takutsprånget. Fodret runt fönstret är omålat.

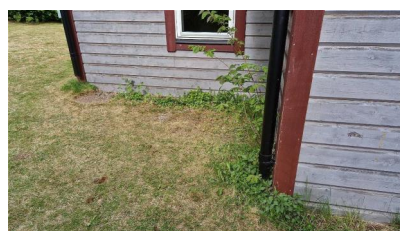
Stuprör är inte anslutet till markledning.

Stuprör som inte är anslutet till markledning kan medföra en ökad fuktbelastning på grundmur/sockel som i sin tur kan leda till fuktrelaterade skador.

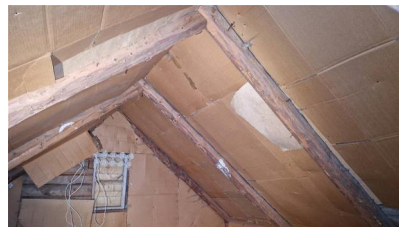
Vid kontroll av vinden uppmättes fuktvärden under kritisk fuktnivå för mikrobiell tillväxt.

Fuktkvoten i underlagstak/takbjälkar uppmättes till 8 %.

Risk för mikrobiell påväxt föreligger om fuktkvoten överstiger 17%.

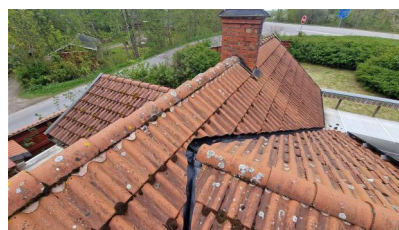
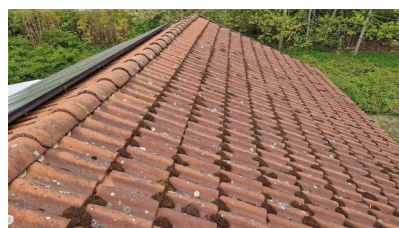
Underlagstaket består av behandlade masonitskivor på äldre huskroppen.

Eftersom underlagstaket består av oljehärdad masonit utan yttre täckning av papp under takbeklädningen, finns risk vid ogynnsam väderlek att regnvatten/snö tränger in i skivskarvar med läckage på vindsutrymmet som följd. Med tiden kan även träfiberskivorna drabbas av fuktskador.

Fotplåt finns inte.

Mossa på takpannor rekommenderas att tvättas bort.

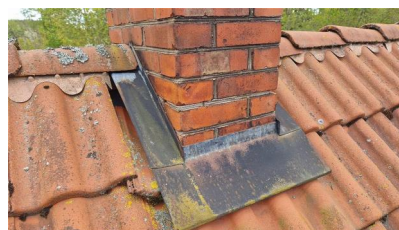
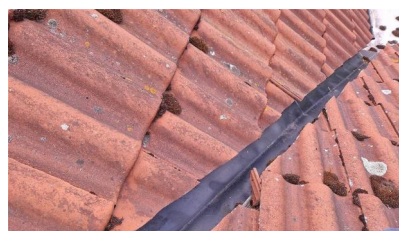
Vid skorstenen finns otätheter då en takpanna släppt.

I rännalen nedanför har en takpanna närmast plåten skadats, och där har även läkten blivit rötskadad.

Utvändigt rekommenderas att skadade takpannor åtgärdas för att minska risken för fuktskador.

Det rekommenderas att en takläggare kontaktas för kontroll och åtgärd.

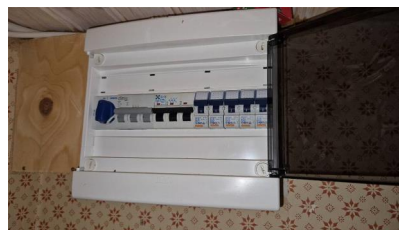
Jordfelsbrytare och grupp-schema finns ej.

Det finns inget krav att hus byggda före år 2000 ska ha jordfelsbrytare. Jordfelsbrytaren minskar dock risken för personskador och brand orsakade av elanläggningen.

Kontakta en elektriker för kontroll och åtgärd.

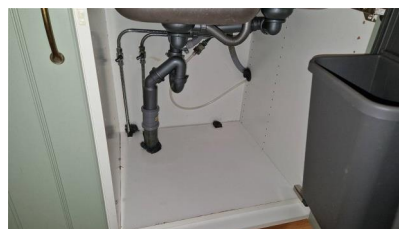
Fuktskydd saknas i diskbänksskåp och under kyl/frys.

Utan fuktskydd är det svårt att upptäcka läckage från rörledningar. Vatten kan då tränga in i omkringliggande konstruktioner och orsaka fuktskador.

För att upptäcka eventuella läckage, installera ett fuktskydd.

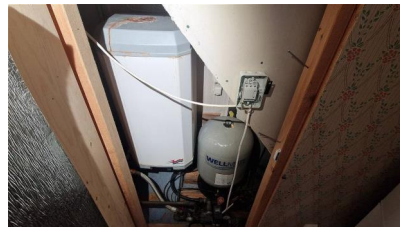
Invändigt rekommenderas översyn av varmvattenberedaren där mindre rostangrepp och rinningsmärken har noterats.

Rostangrepp och rinningsmärken finns på varmvattenberedare.

Vatten har också runnit ut på golvet. Förhöjda fuktvärden uppmättes i regler placerade på plastmattan.

Inga tecken finns på att detta skulle vara en fuktskada då ovan nämnda regler ligger ovanpå plastmattan.

Jag rekommenderar kontakt med rörmokare för kontroll och åtgärd.

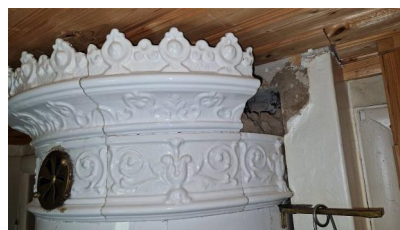
Skada finns på krona till kakelugn.

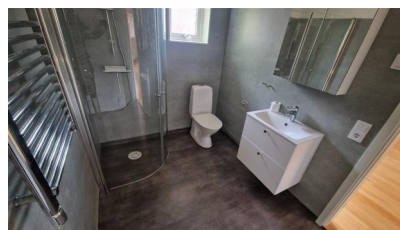
Fuktindikering i utrymmet gav inga förhöjda fuktindikationer.

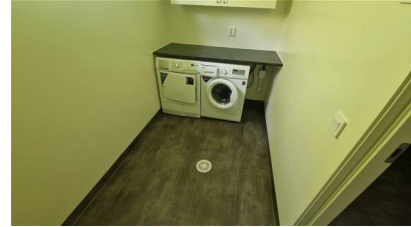
Fuktindikering i utrymmet gav inga förhöjda fuktindikationer.

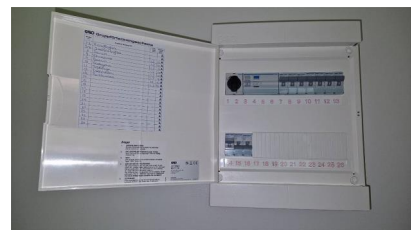
Jordfelsbrytare finns installerad vid elcentralen.

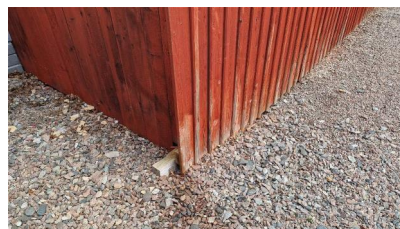
Marken ligger högt mot fasadpanel vid carport mot baksida.

Detta innebär en ökad risk för rötskador i fasadbrädor.

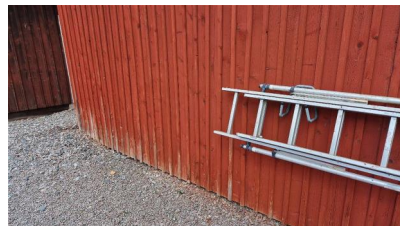
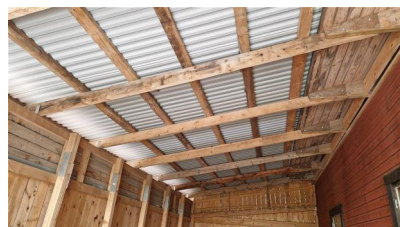
Träfasad mot carport är i behov av målning/underhåll.

Kondensduk finns inte under plåttak.

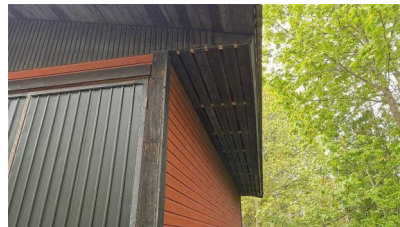
Hängränna saknas på garage och carport.

När hängrännor saknas utsätts fasad och grund för ökad fuktbelastning, vilket i sin tur kan leda till fuktskador i bakomliggande konstruktioner.

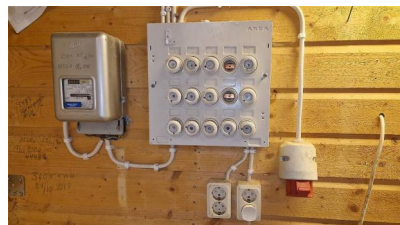
Porslinssäkringar saknas på 2 ställen i proppskåp.

Rekommenderas att återmontera porslinssäkringar.
