**Fastighetsuppgifter**

Grönviken 1:12

Ropnäsudden 12

## Bilaga 1 för kontroll av valda konstruktioner

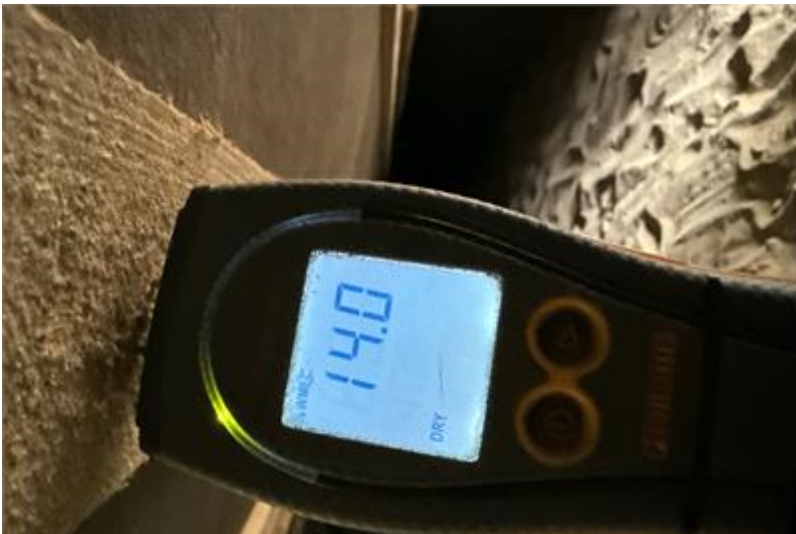
I blindbotten i trä mättes fuktkvoten (FK) till 14% FK Dessa värden kommer sannolikt att ändras med årstiden. Det kritiska gränsvärdet för mikrobiell tillväxt brukar anges till ca 17% fuktkvot (FK). Notera att stickprovsmässig undersökning är utförd. Se även kommentar/risakanalys.
