# Besiktningsprotokoll

Anticimex Försäkringsbesiktning i samarbete med Fastighetsbyrån

| Fastighetsadress:<br>Fiskevik Söstuga 1 | |

| Besiktningsdatum:<br>2025-05-05 | Protokollnummer:<br>68967528 |

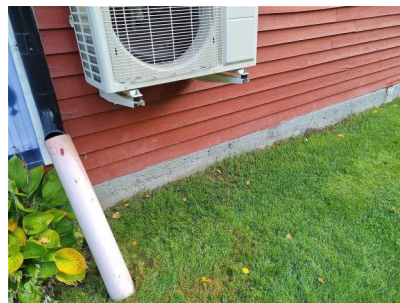
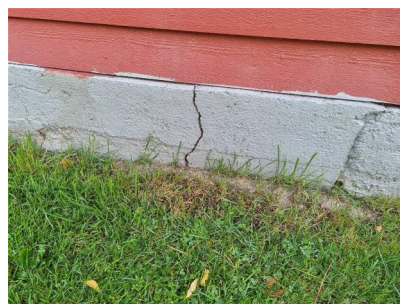
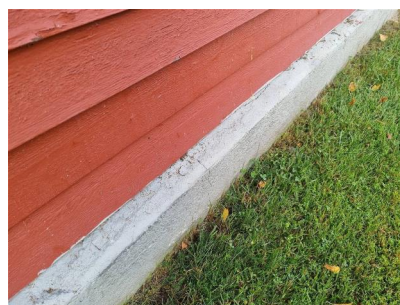
Kondensvatten från luftvärmepumpens utedel leds inte bort från husgrunden.

- Sprickor förekommer i sockel och sockel sticker ut utanför panelen. Detta medför en ökad risk att fukt tränger in i sockel och träpanelen.

Detta medför ökad risk för att vatten tränger in i anslutande konstruktioner, vilket i sin tur kan leda till fuktrelaterade skador. Observera att besiktning av byggnadens värmesystem eller värmepumpen inte har ingått i uppdraget.

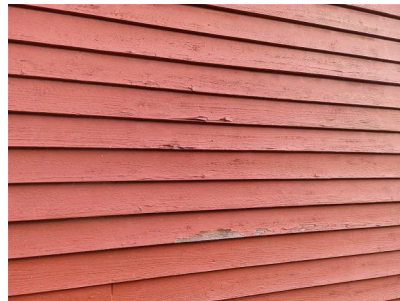
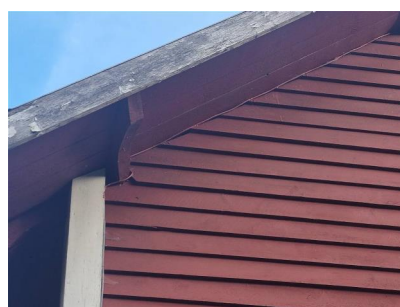
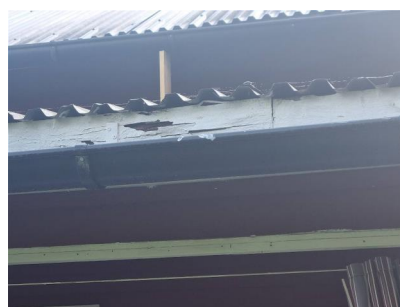
Fasadpanelen och vindskivor är i behov av målning/underhåll.

Fasadbeklädnad och träkonstruktioner där målningsbehov finns riskerar att få fukt- och rötskador på grund av sämre vattenavvisande förmåga. För att öka livslängden på fasadbeklädnaden rekommenderas målning och underhåll.

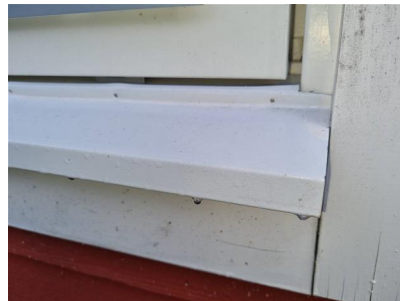
Fönsterbleck är otäta vid infästningar och felaktigt monterade.

Eftersom fönsterblecken är otäta finns risk att vatten rinner in i väggen vilket i sin tur kan leda till fuktskador i väggkonstruktionen.

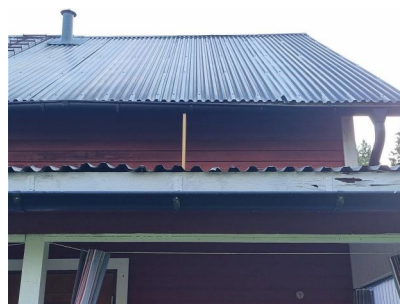
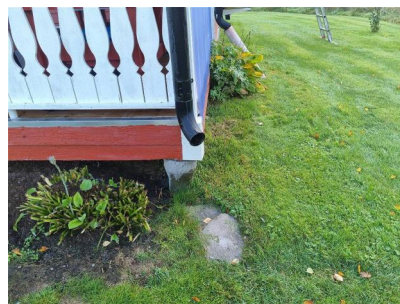
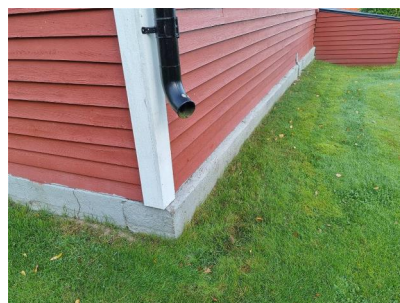
Hängrännor är bristfälligt monterade och stuprör är ej anslutna till markledning.

När hängrännor har en felaktig lutning (bakfall) finns risk att regnvatten svämmar över vilket i sin tur kan leda till fuktskador på fasad och sockel.

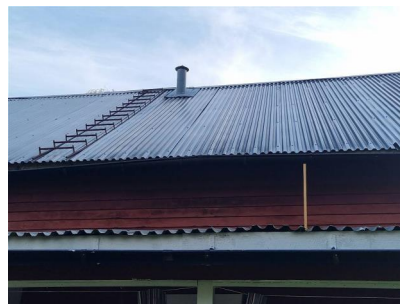
Yttertaket är äldre.

Takplåt, plåtdetaljer och underlagstak har enligt vår bedömning en begränsad livslängd. Eftersom husets taktäckning är äldre har det ett minskat motstånd mot vatteninträngning. Detta i sin tur kan leda till fuktskador på träläkt och vidare ner i underliggande konstruktioner.

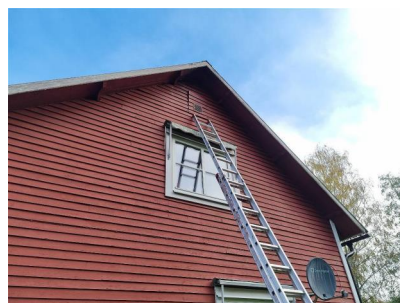
Vindsutrymmet kunde inte besiktas då säker transportväg till luckan saknas.

Max höjd för en ej väggfast stege är 4 meter.

Vi rekommenderar en kompletterande besiktning när säker transportväg installerats.

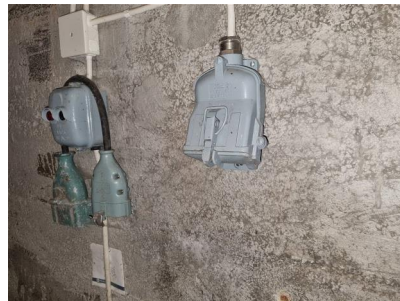
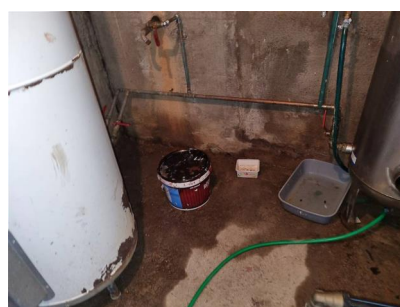
3-fasuttag i metall finns.

Denna typ av uttag tillverkas inte längre då de anses medföra en stor risk för personskada.

Kontakta en elektriker för kontroll och åtgärd.

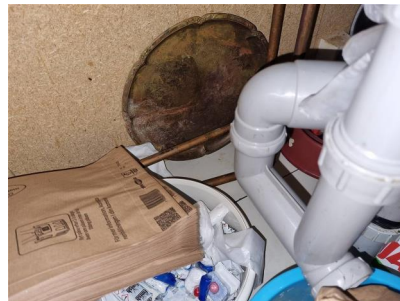
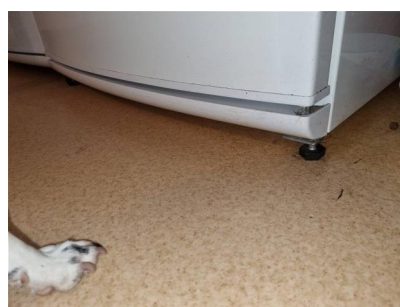
Fuktskydd saknas i diskbänksskåp och under vitvaror.

Utan fuktskydd är det svårt att upptäcka läckage från rörledningar. Vatten kan då tränga in i omkringliggande konstruktioner och orsaka fuktskador.

För att upptäcka eventuella läckage, installera ett fuktskydd.

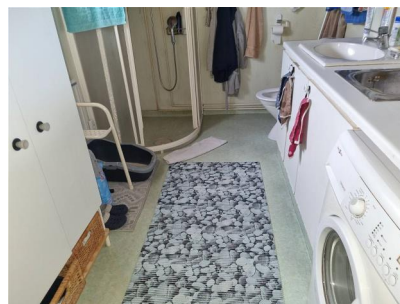
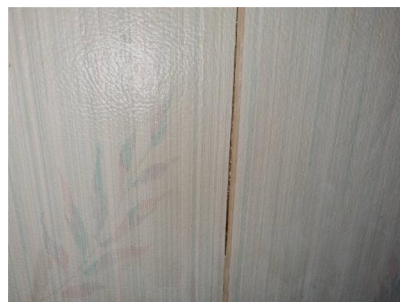
Våutrymmet har äldre yt-/tätskikt.  
- Sprickor i väggmatta vid skarv.

Eftersom funktionen, som innebär att ytskiktet/tätskiktet ska vara vattentätt, kan vara nedsatt finns en ökad risk att vatten tränger igenom ytskiktet/tätskiktet med vattenskador i omkringliggande konstruktioner som följd.

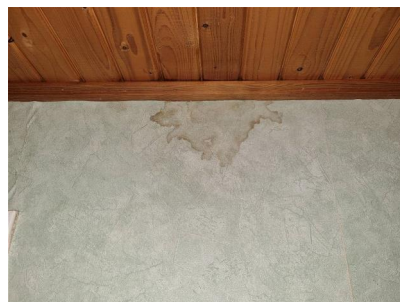
Väggen har fuktfäckar. Dessa fläckar var torra vid besiktningen.

Fuktfäckar kan bero på olika saker, och kan vara ett tecken på en tidigare eller en pågående fuktskada.

Vi rekommenderar en fördjupad undersökning för att bedöma orsak och omfattning.
