**Fastighetsuppgifter**

Klappsta 3:38 och 3:22

Varvavägen 1

## Bilaga 1 för kontroll av valda konstruktioner

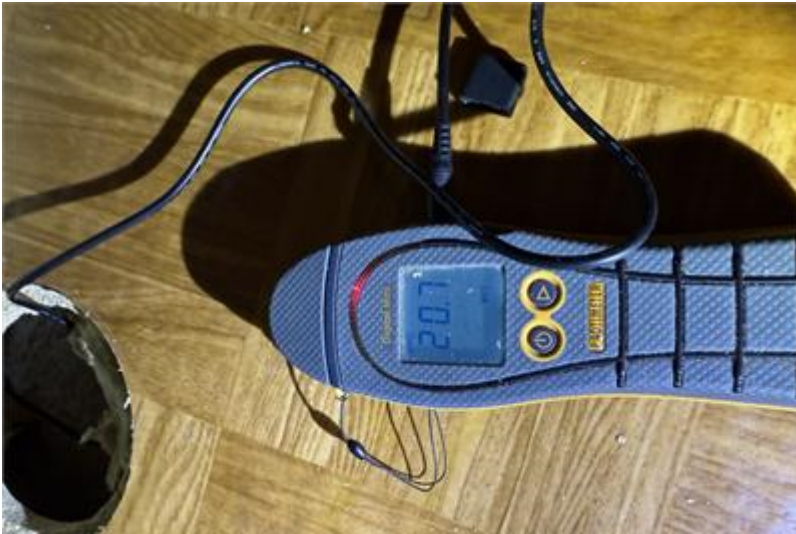
Det förekommer uppreglade golv på betongplatta, vilket betecknas som en riskkonstruktion med avseende på fukt- och mikrobiella skador. Indikationer har erhållits att skador kan föreligga och det rekommenderas därför att en fortsatt teknisk undersökning utförs. Se även info på protokollets sida 9, Pos. 9.

Vid kontroll av konstruktionen uppmättes fuktvärden över gränsvärdet (17%) för mikrobiell påväxt/tillväxt, se bilaga.

I provhål i det uppreglade golvet träregel uppmättes fuktkvot till 20,7% FK. Dessa värden kommer sannolikt att ändras med årstiden. Det kritiska gränsvärdet för mikrobiell tillväxt brukar anges till ca 17% fuktkvot (FK). Notera att stickprovsmässig undersökning är utförd . Se även kommentar/riskanalys.
