# Besiktningsprotokoll

Anticimex Försäkringsbesiktning i samarbete med Fastighetsbyrån

| Fastighetsbeteckning:<br>Klensmeden 4 | |

| Besiktningsdatum:<br>2025-05-07 | Protokollnummer:<br>68965378 |

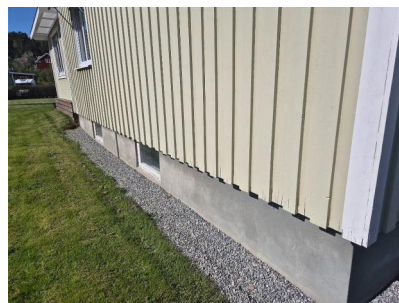
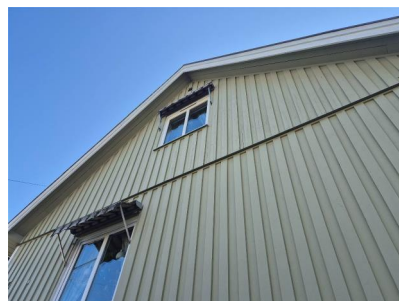
#### Utvändigt / Fasad

Fasadbeklädnaden har mindre rötskador, framförallt i nederkant panel.

Mindre rötskador finns i fasadpanelen. Dessa bedöms dock inte ha lett till bakomliggande skador.

För att undvika följdskador kan rötskadad träpanel bytas ut.

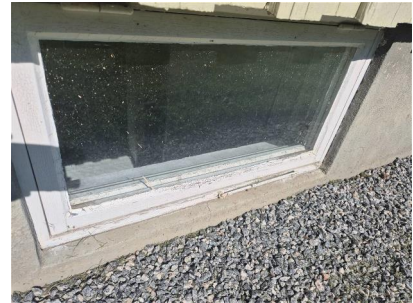
### Utvändigt / Fönster

Torrspäckor finns på källarfönster.

Dessa bedöms inte ha lett till bakomliggande skador.

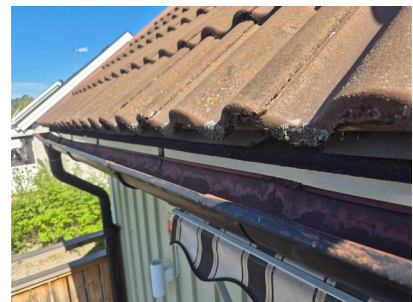
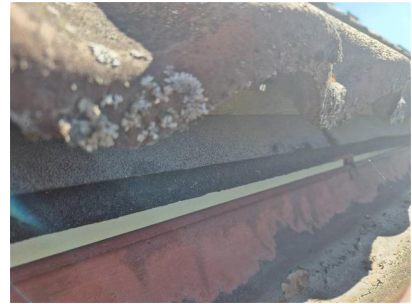
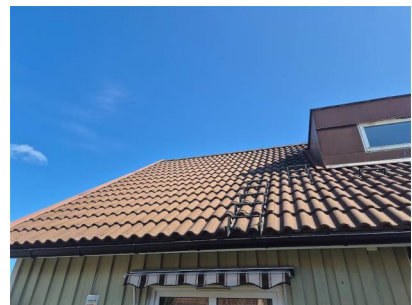
### Utvändigt / Tak

Yttertaket är kontrollerat från stegen.

Fotplåtar finns ej, begynnande torrspäckor finns i nederkant underlagspappen.

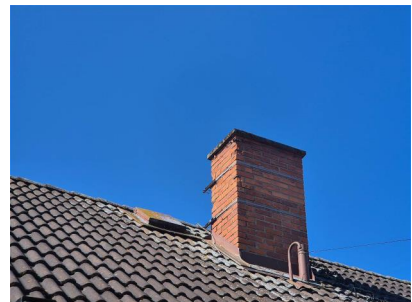
### Utvändigt / Vind

Vindsutrymmet kunde inte besiktas då säker transportväg till luckan saknas.

Vi rekommenderar en kompletterande besiktning när säker transportväg installerats.

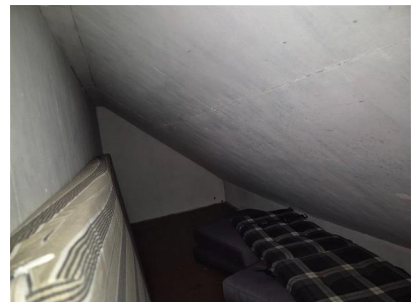
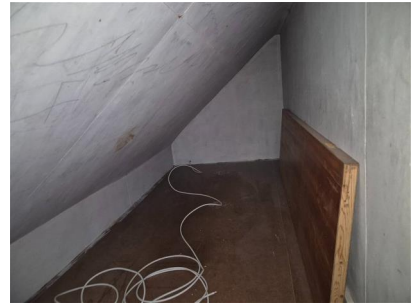
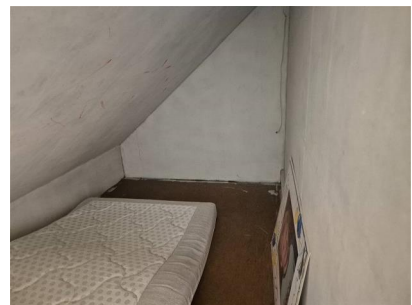
### Utvändigt / Sidovindar

Inreda med isolering och skivmaterial.

Klassas som förråd.

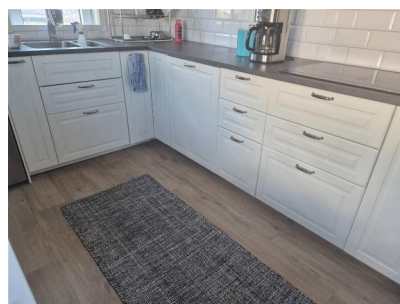
### Entréplan / Kök

Droppskydd finns ej under kyl/frys eller i diskbänksskåp.

Installera droppskydd eller läckagelarm.

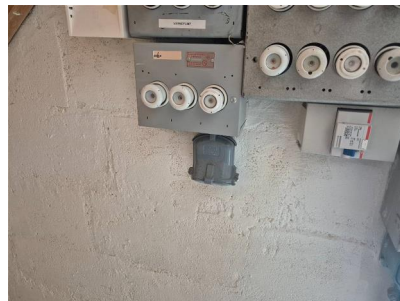
### Källarplan / Allmänt

3-fasuttag i metall finns.

Denna typ av uttag tillverkas inte längre då de anses medföra en stor risk för personskada.

Kontakta en elektriker för byte eller demontering

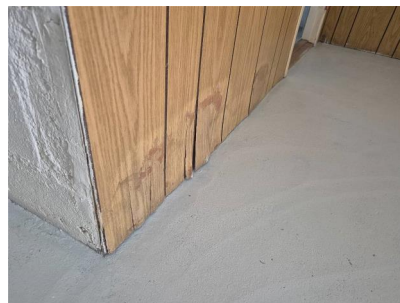
### Källarplan / Svale

Skivmaterial/fanér på vägg, spår av fuktpåverkan är synligt - se bild

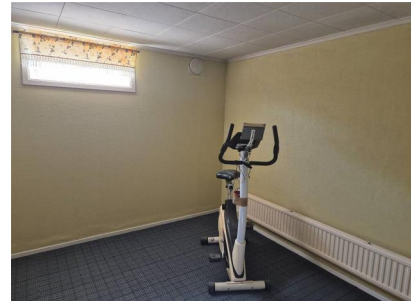
### Källarplan / Hobbyrum

Utrymmet har påreglade källarväggar.

Påreglade källarväggar har en naturlig fuktpåverkan från mark. Detta leder till mikrobiella skador (angrepp av mikroorganismer) som i sin tur leder till att mikrobiell lukt sprids till boendemiljön.

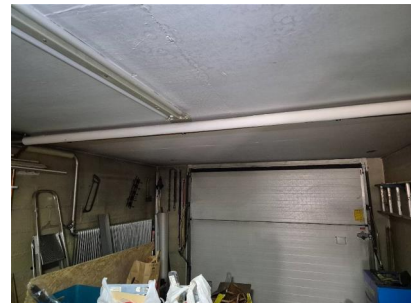
### Källarplan / Garage

Mycket lösöre.

Mindre otätheter förekommer runt garageport.

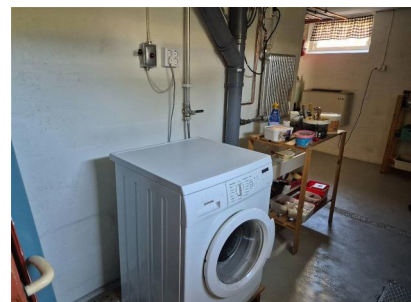
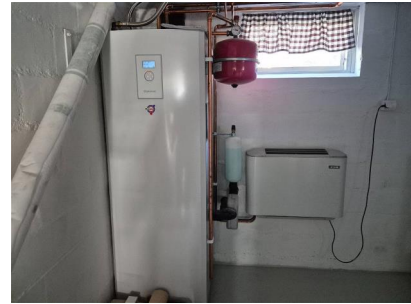
### Källarplan / Tvättstuga / teknikrum

Målat betonggolv och målade väggar.

Äldre gjutjärnsbrunnar med rostangrepp
