# Besiktningsprotokoll

Anticimex Försäkringsbesiktning i samarbete med Fastighetsbyrån

| Fastighetsadress:<br>Gammelängsvägen 224 | |

| Besiktningsdatum:<br>2025-05-07 | Protokollnummer:<br>69006321 |

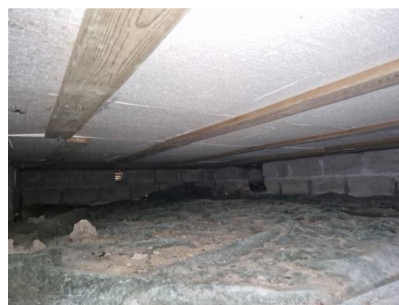
Vid kontroll av konstruktionen i krypgrund uppmättes fuktvärden under kritisk fuktnivå för mikrobiell tillväxt.

Golvbjälklaget ovan den uteluftsventilerade krypgrunden riskerar att drabbas av fuktskador på grund av naturlig fuktpåverkan. Detta kan i sin tur leda till mikrobiella skador (angrepp av mikroorganismer) som kan leda till att mikrobiell lukt sprids till boendemiljön.

Träskyddsbehandlat virke finns i krypgrunden.  
Undersida bjälklag är isolerat med cellplast.

Vissa typer av träskyddsbehandlat virke riskerar om det utsätts för fukt avge en kemisk lukt, lukten kan även spridas till boendemiljön.

Fuktkvoten i undersida bjälklag uppmättes till 17%.  
Gränsen för mikrobiell tillväxt föreligger vid 17%

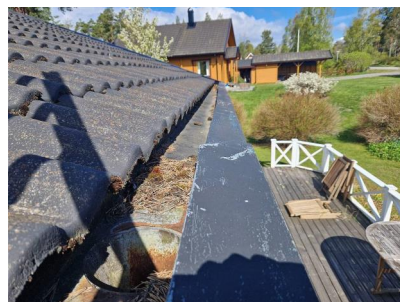
Stuprör är inte anslutet till markledning.

Stuprör som inte är anslutet till markledning kan medföra en ökad fuktbelastning på grundmur/sockel som i sin tur kan leda till fuktrelaterade skador.

Inbyggda hängrännor på husets framsida med mindre rostpåslag.

Eftersom vatten från delar av taket avleds med inbyggda hängrännor finns en ökad risk för fuktskador i omkringliggande konstruktioner.

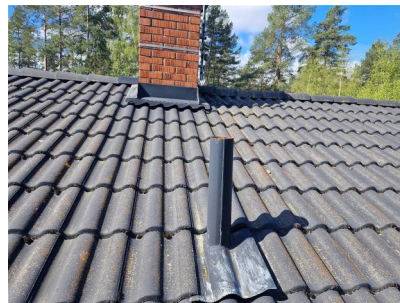
Tak besiktigat från markstege och mark.  
Enligt uppgift är takpannor utbytta av tidigare ägare.

Äldre plåtdetaljer på yttertaket är inte utbytta i samband med takrenoveringen.

Detta kan leda till fuktskador i bakomliggande konstruktioner.

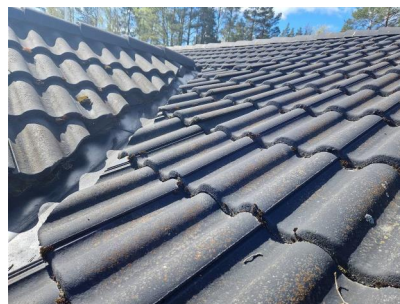
Takpannor är lösa och ligger inte dikt an vid vinkelrännor.  
Taket är något ojämnt vid tillbyggnad.

Detta medför att takpannorna kan ändra läge, vilket i sin tur kan leda till att regnvatten kan rinna in i takkonstruktionen och orsaka skador.

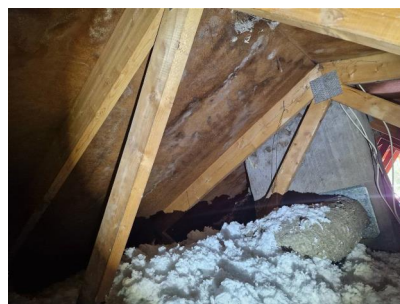
Underlagstaket är ej utbytt vid takrenovering och består av träfiberskivor.  
Flertalet skivor är formförändrade och har spår av fritt vatten.

Eftersom underlagstaket består av träfiberskivor utan yttre täckning av papp under takbeklädningen, finns risk vid ogynnsam väderlek att regnvatten/snö tränger in i skivskarvar med läckage på vindsutrymmet som följd. Med tiden kan även träfiberskivorna drabbas av fuktskador.

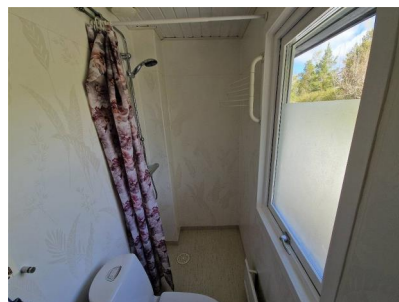
Golvbrunnen är placerad något för nära vägg.

Golvbrunnar ska placeras minst 20cm från vägg.

Duschen är placerad nära ett fönster.

Duschens placering i våtutrymmet utgör en risk för fuktskador i fönster- och väggkonstruktionen.

Fuktindikering i utrymmet gav inga förhöjda fuktindikationer.

För att minska risken för fuktskador på fönster och väggkonstruktion rekommenderas att man skyddar fönstret mot vattenbegjutning.

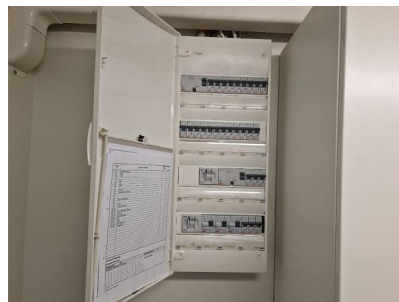
Jordfelsbrytare finns installerad vid el-centralen.

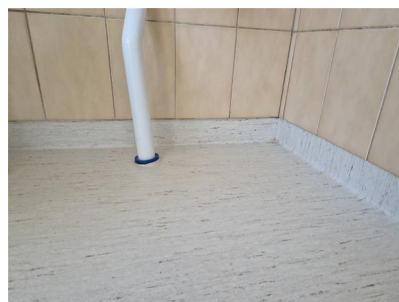
Utrymmet är delvis renoverat där kakel samt bakomliggande tätskikt utanför duschzon är äldre.

Eftersom funktionen, som innebär att ytskiktet/tätskiktet ska vara vattentätt, kan vara nedsatt finns en ökad risk att vatten tränger igenom ytskiktet/tätskiktet med vattenskador i omkringliggande konstruktioner som följd.

Golvbrunnen är inte utbytt i samband med renovering.

Risk finns att det nya tätskiktet inte har kunnat anslutas till golvbrunnen på ett riktigt sätt, vilket kan leda till fuktskador i omkringliggande konstruktioner.

Plant golvfall utanför duschzon.

Golvmattans uppvik mot handfatets avlopp är sämre.

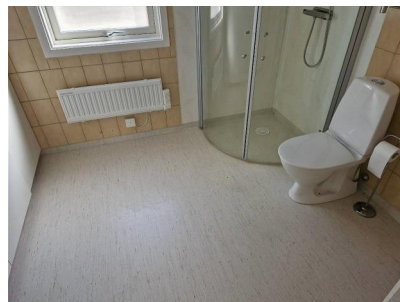
Fuktindikering i utrymmet gav inga förhöjda fuktindikationer.
