Kvarnhagen 3

Kvarnhagsvägen 77

## **Bilaga till besiktningsprotokoll med förklaringar till bedömningssätt vid överlåtelsebesiktning**

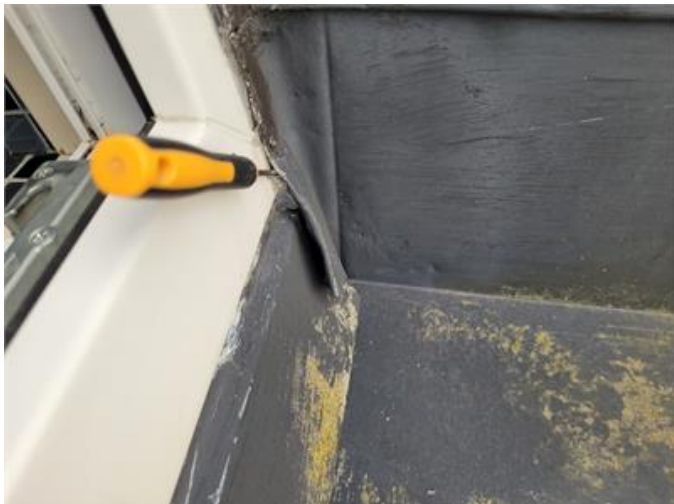
| Besiktningsresultat | | | | | |
|---|---|---|---|---|---|
| Fönster | | X | | | Otättheter noterades mellan fönster och plåt. Se bild |

Otättheter noterades mellan fönster och plåt
