# Besiktningsprotokoll

| Fastighetsbeteckning:<br>Norrvad 1:10 | |
| Fastighetsadress:<br>Norrvad 178 | |

| Besiktningsdatum:<br>2025-05-06 | Protokollnummer:<br>69000440 |

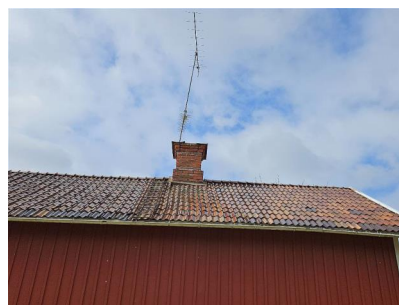
Yttertaket är äldre.

Takpannor, plåtdetaljer och underlagspapp har enligt vår bedömning en begränsad livslängd. Eftersom husets taktäckning är äldre har det ett minskat motstånd mot vatteninträngning. Detta i sin tur kan leda till fuktskador på träläkt och vidare ner i underliggande konstruktioner.

Taket är besiktat från marken.

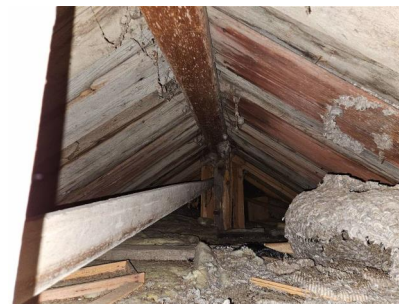
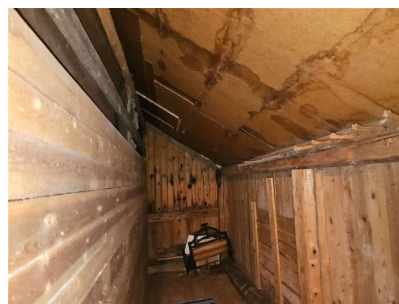
- Tak är äldre och vid bytet så var det enbart pannor som byttes.
- Fuktfläckarna i sidovinden bedömts uppkommit innan pannor byttes.
- Vindsutrymmet besiktas från luckan eftersom landgångar saknas.

-Vid kontroll av vinden uppmättes fuktvärden under kritisk fuktnivå för mikrobiell tillväxt och en normal lukt upplevdes.

Fuktkvoten i underlagstak/takbjälkar uppmättes till 11 %.

Det finns risk för mikrobiell tillväxt om den relativa fuktigheten (RF) i den omgivande luften är över 75 %. I furuvirke motsvarar det en fuktkvot (FK) på 17 %

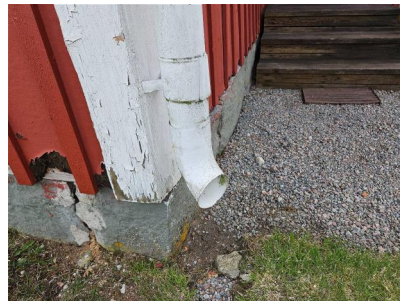
Stuprör är bristfälligt anslutet till markledning.

Stuprör som avslutas intill huset (ovan mark) kan medföra en ökad fuktbelastning på grundmur/sockel som i sin tur kan leda till fuktrelaterade skador.

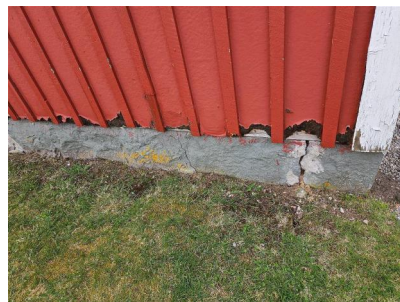
Rötskador finns i fasadpanelen.

Rötskador i fasaden är ett tecken på bristande fuktskydd/hög fuktpåverkan, som även kan leda till fuktrelaterade skador i bakomliggande konstruktioner.

Jag rekommenderar en fördjupad undersökning för att bedöma orsak och omfattning.

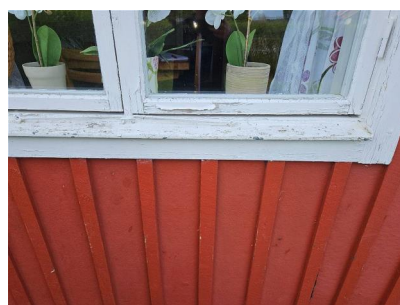
Fönster har färgsläpp och torrsprickor.

Fönsterbågar och fönsterkarmar där målningsbehov finns riskerar att få fukt- och rötskador på grund av sämre vattenavvisande förmåga.

För att öka livslängden på fönster rekommenderas målning och underhåll.

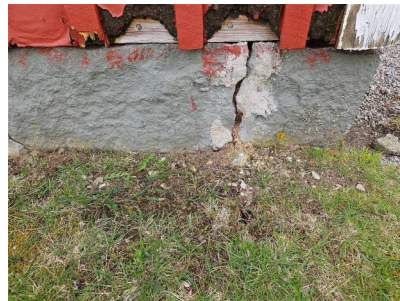
Sprickor finns i sockel.

Detta kan leda till fukt- och frysskador i konstruktionen.

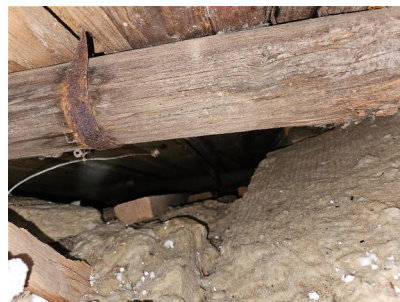
Del av torpargrunden är ej besiktningsbar på grund av låg höjd.

Besiktningen gjordes från luckan, vid kontroll av konstruktionen i grunden uppmättes fuktvärden under kritisk fuktnivå för mikrobiell tillväxt och normal lukt upplevdes.

Fuktkvoten uppmättes till 11% i golvbjälklaget.

Torpargrunder med bjälklag av organiskt material har ofta fuktskador på grund av naturlig fuktpåverkan. Detta kan resultera i mikrobiella skador (angrepp av mikroorganismer) och, i värsta fall, rötskador. Mikrobiell lukt kan då spridas till boendemiljön. Grunden har inte kunnat besiktigas eftersom den inte är krypbar.

Golvbjälklaget ovan den uteluftsventilerade krypgrunden riskerar att drabbas av fuktskador på grund av naturlig fuktpåverkan. Detta kan i sin tur leda till mikrobiella skador (angrepp av mikroorganismer) som kan leda till att mikrobiell lukt sprids till boendemiljön.

Risk för mikrobiell tillväxt om den relativa fuktigheten (RF) i den omgivande luften är över 75 %. I furuvirke motsvarar det en fuktkvot (FK) på 17 %.

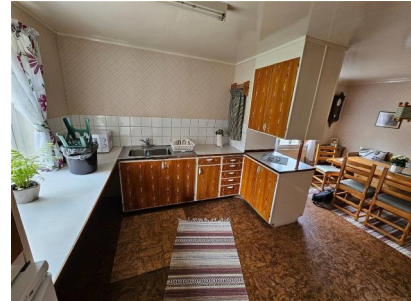
-Inget att notera.

-Funktionskontroll av jordade eluttag.

Vid stickprovskontroll av jordade eluttag noterades inga avvikelser.

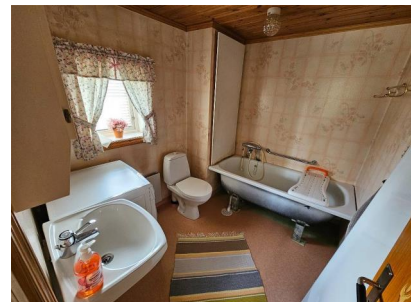
-Våtutrymmet har äldre yt-/tätskikt.

-Funktionskontroll av jordade eluttag.

-Fuktindikering i utrymmet gav inga förhöjda fuktindikationer.

Eftersom funktionen, som innebär att ytskiktet/tätskiktet ska vara vattentätt, kan vara nedsatt finns en ökad risk att vatten tränger igenom ytskiktet/tätskiktet med vattenskador i omkringliggande konstruktioner som följd.

Vid stickprovskontroll av jordade eluttag noterades inga avvikelser.

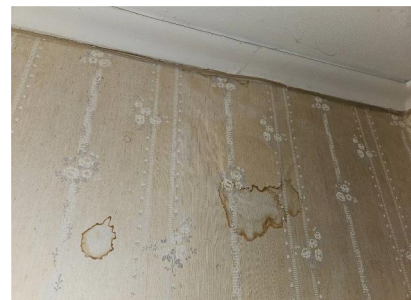
Väggen har äldre fuktfläckar.

Dessa bedöms vara äldre och åtgärd på tak har gjorts när detta uppkom.

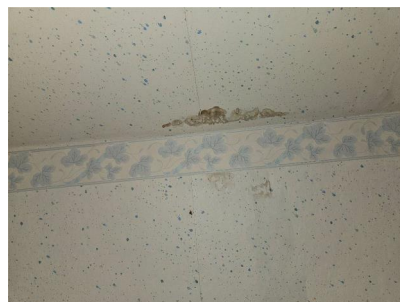
Taket och vägg har äldre fuktfäckar.

Dessa bedöms vara äldre och åtgärd på tak har gjorts när detta uppkom.
