# Besiktningsprotokoll

| Fastighetsbeteckning:<br>Svinnegarn 4:13 | |
| Fastighetsadress:<br>Långbacksvägen 1 | |

| Besiktningsdatum:<br>2025-05-08 | Protokollnummer:<br>69003537 |

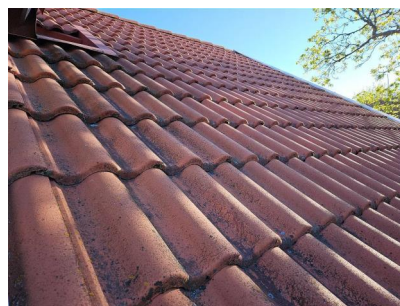
Inget att notera.  
Tak besiktad från balkong.

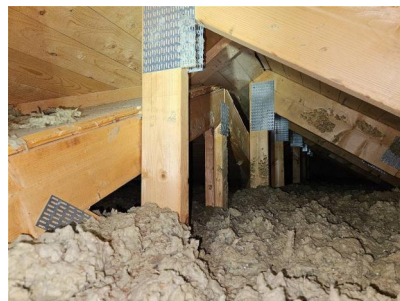
Vindsutrymmet saknar landgångar.

Vindsutrymmet kunde inte besiktas helt eftersom landgångar saknas.

Besiktningen har gjorts från vindsluckan.

Vid kontroll av vinden uppmättes fuktvärden under kritisk fuktnivå för mikrobiell tillväxt och en normal lukt upplevdes.  
Fuktkvoten i underlagstak/takbjälkar uppmättes till 8 %.

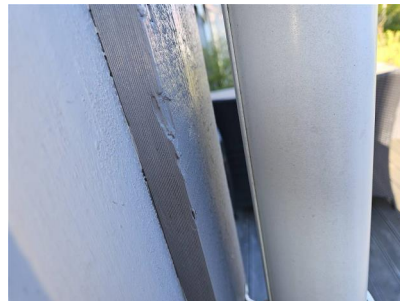
Fals på stuprör vänd mot fasad.

Falsen på stuprören kan med fördel vändas ut från fasaden för att lättare se om röret blivit skadat efter vinterns påfrestningar samt för att undvika skador på fasad vid ett eventuellt läckage.

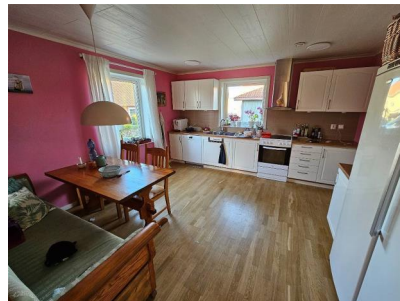
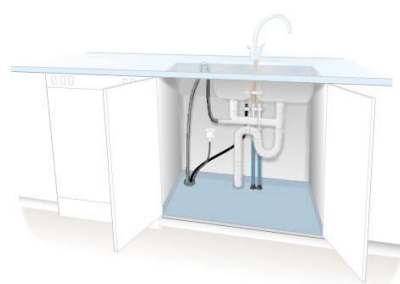
Fuktskydd saknas i diskbänksskåp.

Utan fuktskydd är det svårt att upptäcka läckage från rörledningar. Vatten kan då tränga in i omkringliggande konstruktioner och orsaka fuktskador.

För att upptäcka eventuella läckage, installera ett fuktskydd.

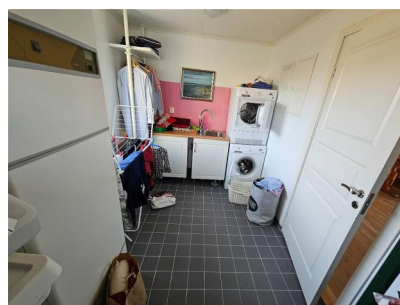
- Inget att notera.
- Funktionskontroll av jordade eluttag.
- Normala fuktvärden indikerades mot klinker/kakel.

Vid stickprovskontroll av jordade eluttag noterades inga avvikelser.

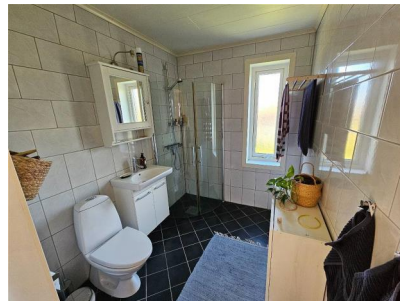
- Inget att notera.
- Funktionskontroll av jordade eluttag.
- Normala fuktvärden indikerades mot klinker/kakel.

Vid stickprovskontroll av jordade eluttag noterades inga avvikelser.

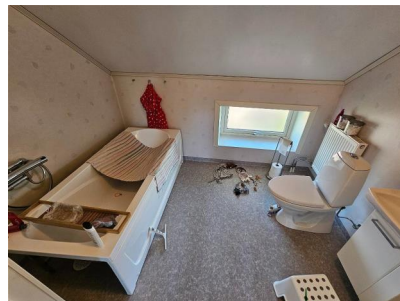
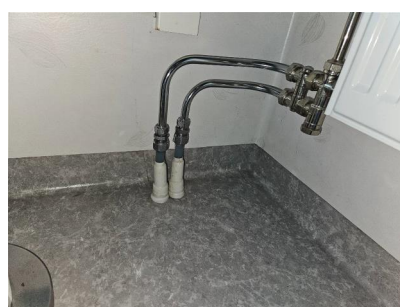
Rör genomföring finns i golv.

Rör genomföringar i golvet medför en ökad risk för att vatten tränger ner i omkringliggande konstruktioner och orsakar fuktskador.

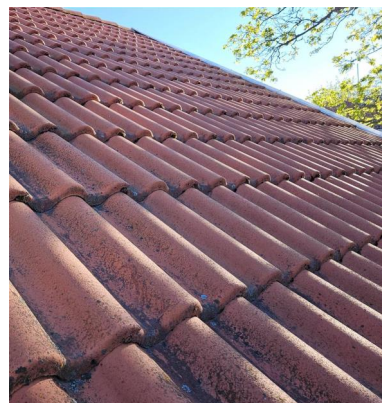
Inget att notera

Taket besiktad från stège.

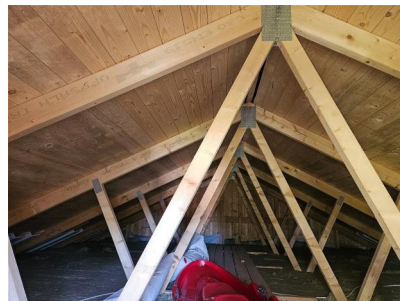
-Inget att notera.

-Vid kontroll av vinden uppmättes fuktvärden under kritisk fuktnivå för mikrobiell tillväxt och en normal lukt upplevdes. Fuktkvoten i underlagstak/takbjälkar uppmättes till 8 %.

Besiktad från landgång
