# Besiktningsprotokoll

Anticimex Försäkringsbesiktning i samarbete med Fastighetsbyrån

| Fastighetsadress:<br>Kamvägen 4 | |

| Besiktningsdatum:<br>2025-05-08 | Protokollnummer:<br>68984924 |

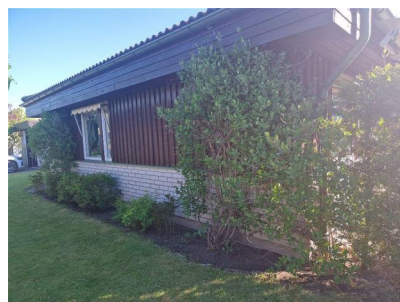
Kondensvatten från luftvärmepumpens utedel leds inte bort från husgrunden.

Detta medför ökad risk för att vatten tränger in i anslutande konstruktioner, vilket i sin tur kan leda till fuktrelaterade skador. Observera att besiktning av byggnadens värmesystem eller värmepumpen inte har ingått i uppdraget.

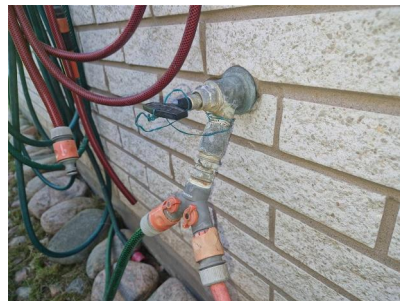
Vattenutkastaren är inte frostsäker.

När vattenutkastaren inte är frostsäker ökar risken för att den ska frysa sönder och orsaka vattenskada.

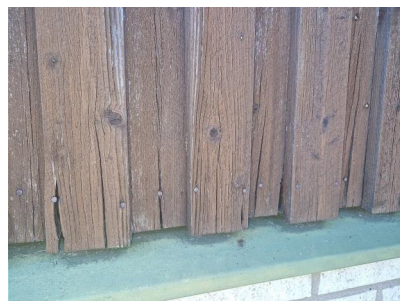
Lokalt förekommer torrsprickor och rötskador i träfasaden och takfotspanelen och är i behov av underhåll.

Någon enstaka spricka noterades i stenfasad.

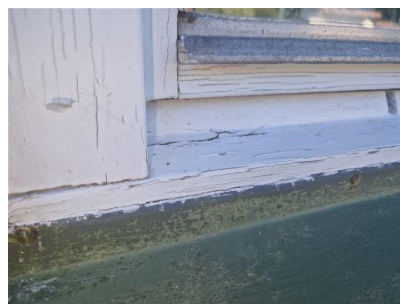
Vissa fönster är i behov av underhåll.  
Altandörrarna är formförändrade i dörrbladen.

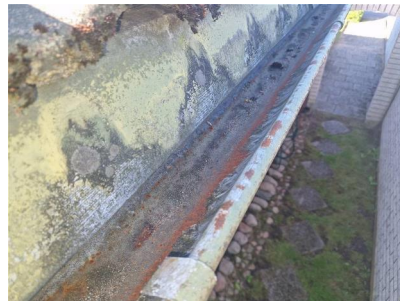
Hängrännorna är bitvis rostangripna.

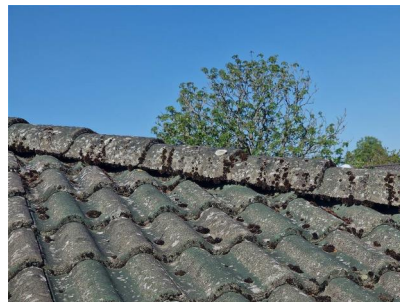
Nocktätning finns inte på sidonockarna.

Färgsläpp finns från plåtarbeten.

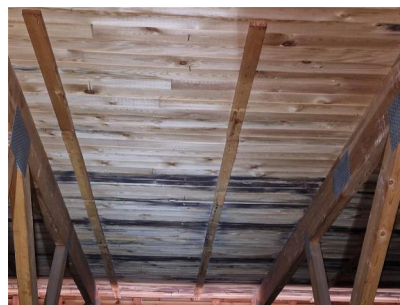
Underlagstaket har fuktfläckar.

Fuktfläckar kan bero på olika saker, och kan vara ett tecken på en tidigare eller ett pågående läckage.

Fuktindikering utfördes stickprovvis på missfärgningarna utan anmärkning.

Vi rekommenderar en fördjupad undersökning för att bedöma orsak och omfattning.

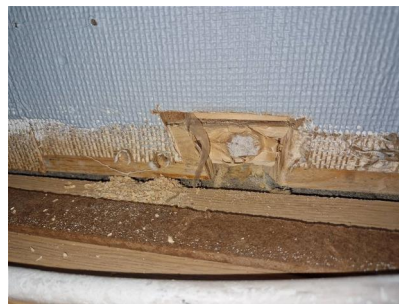
Ett provhål togs upp i nederkant av ytterväggen åt öster i sovrum 1. Syllen är av obehandlat virke och ligger endast på en drevremsa av mineralull.

Fuktkvoten uppmättes i syllen på insidan till 15 %.

Hål borrades ca 5-6 cm ut i syllen där fuktkvoten mättes till 18 %.

Det finns risk för mikrobiell tillväxt om den relativa fuktigheten (RF) i luften är över 75 %, vilket i gran- och furuvirke motsvarar en fuktkvot (FK) på ca 17 %.

För att konstatera orsaken till och omfattningen av de förhöjda fuktvärden som uppmättes i ytterväggssyllen rekommenderas att en fördjupad undersökning utförs.

Observera att rekommendationen gäller hela grundläggningen.

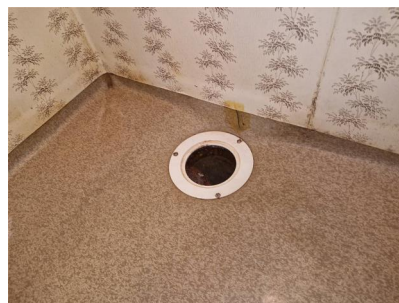
Våutrymmet har äldre yt-/tätskikt och lagningar finns i ytskikten.  
Mikrobiell påväxt finns i nederkant av duschväggarna.  
Golvbrunnen av gjutjärn i duschen är rostig samt placerad för nära vägg.  
Golvattan i duschen har släppt från underlaget.  
Golv utanför duschplatsen har ingen förbindelse med golvbrunnen.  
Droppläckage noterades från vaskens vattenlås.

Utrymmet är äldre och har passerat tiden för sin tekniska livslängd.

Renovering av utrymmet rekommenderas. Kontakta en behörig våtrumsentreprenör för en renovering. I samband med renoveringen bör omkringliggande konstruktioner kontrolleras för att upptäcka eventuella följdskador.

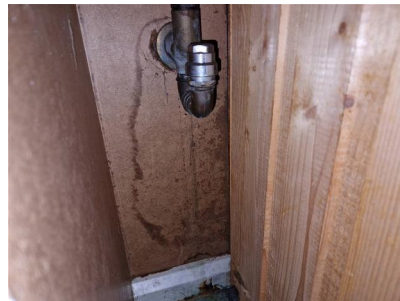
Missfärgningar finns på väggen under vattenutkastaren.  
Fuktindikering utfördes på missfärgningarna utan anmärkning.

Kontakta fackman för kontroll samt för bedömning av lämpliga åtgärder.

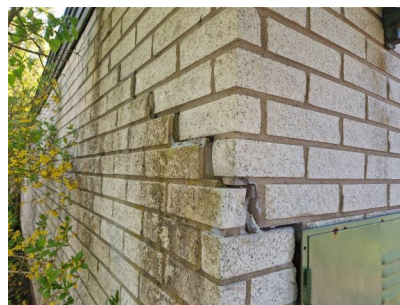
Lokala sprickor finns i sockeln och stenfasaden.

En större spricka finns i hörnet vid sopskåpet.

Kontakta fackman för kontroll samt för bedömning av lämpliga åtgärder.

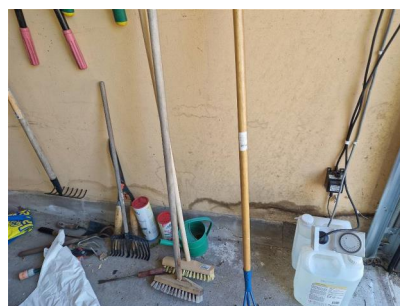
Missfärgningar finns i nederkant av väggen vid garageporten samt lokalt i tak/vägg åt norr.

Inga förhöjda fuktindikationer noterades på missfärgningarna.

Kontakta fackman för kontroll samt för bedömning av lämpliga åtgärder.

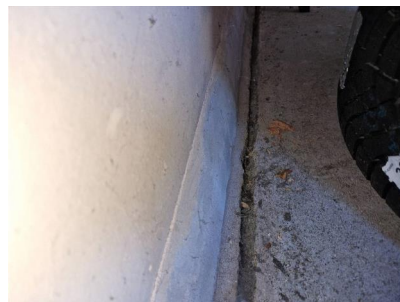
En spricka finns mellan betongplatta och sockel åt norr.  
Se under rubriken "Utvändigt".
