# Besiktningsprotokoll

Anticimex Försäkringsbesiktning i samarbete med Fastighetsbyrån

| Fastighetsadress:<br>Fornbo Musseronvägen 193 | |

| Besiktningsdatum:<br>2025-05-08 | Protokollnummer:<br>69001911 |

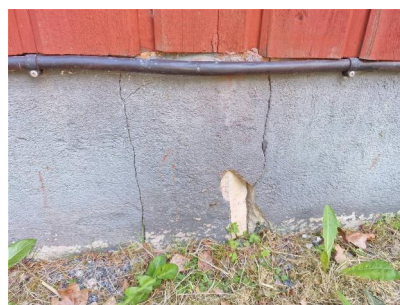
Sprickor finns i sockel.

Se mer information under krypgrund.

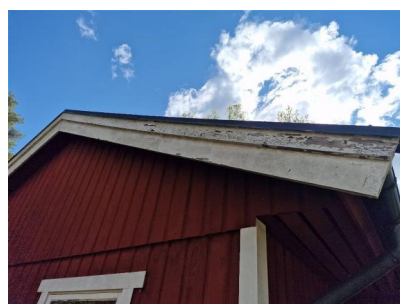
Fasadpanelen och övriga trädetaljer på huset är i behov av målning/underhåll.

Fasadbeklädnad och träkonstruktioner där målningsbehov finns riskerar att få fukt- och rötskador på grund av sämre vattenavvisande förmåga. För att öka livslängden på fasadbeklädnaden rekommenderas målning och underhåll.

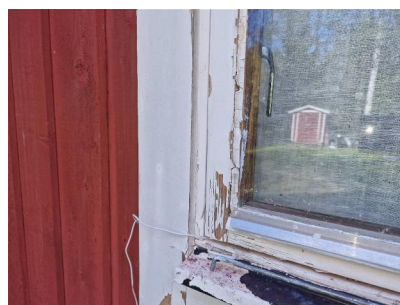
Fönster är i behov av målning/underhåll.

Fönsterbågar och fönsterkarmar där målningsbehov finns riskerar att få fukt- och rötskador på grund av sämre vattenavvisande förmåga.

För att öka livslängden på fönster rekommenderas målning och underhåll.

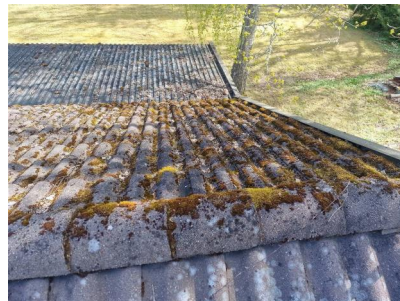
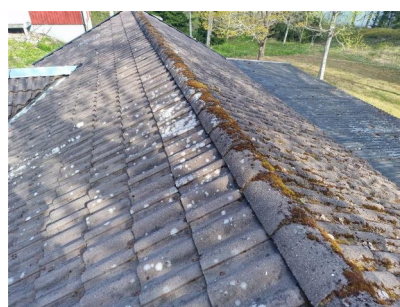
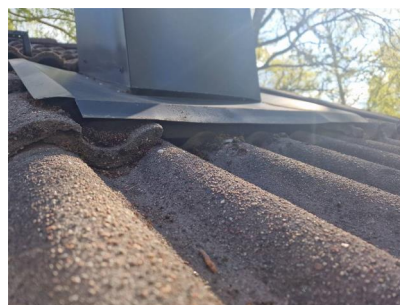
Yttertaket är äldre.

Mosspåväxt finns på takpannor.

Plåten runt skorstenen är öppen och lite för kort i nerkant.

Takpannor, plåtdetaljer och underlagspapp har enligt vår bedömning en begränsad livslängd. Eftersom husets taktäckning är äldre har det ett minskat motstånd mot vatteninträngning. Detta i sin tur kan leda till fuktskador på träläkt och vidare ner i underliggande konstruktioner.

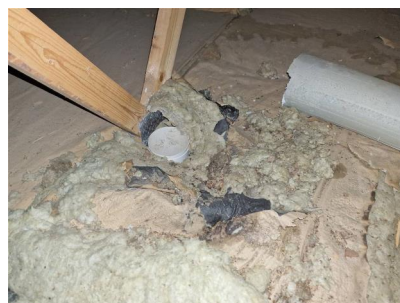
Ventilationen avslutas på vind.

När ventilationen avslutas på vinden så finns det en risk att varm och fuktig luft strömmar in i vindsutrymmet med fukt- och luktrelaterade skador som möjlig följd.

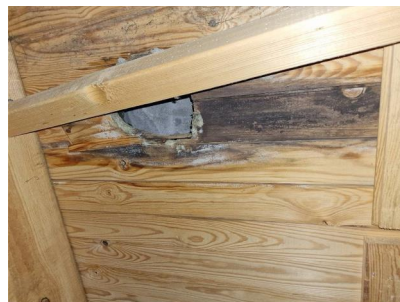
Mindre fuktfläckar noterades på underlagstak.  
Takpapp saknas lokalt vid gamla avluftningen.

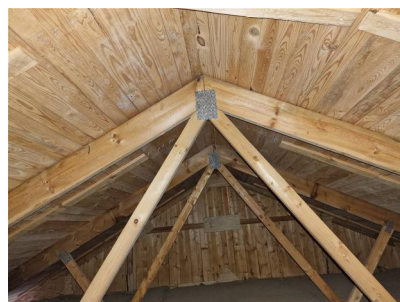
Vid kontroll av vinden uppmättes fuktvärden under kritisk fuktnivå för mikrobiell tillväxt och en normal lukt upplevdes.  
Fuktkvoten i underlagstak/takbjälkar uppmättes till 9 %.

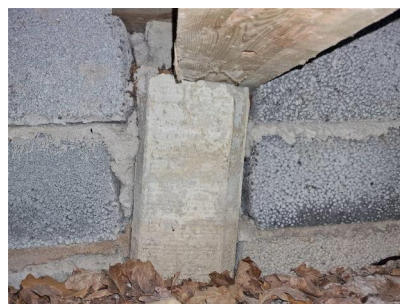
Sättningar på plintar i grunden noterades.

Kontakta fackman för kontroll och åtgärd.

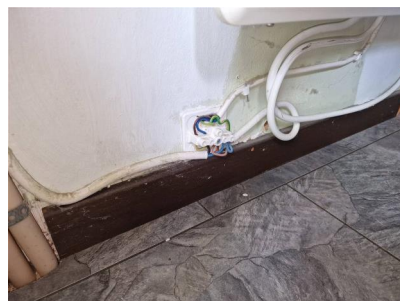
Skyddslock saknas på kopplingsdosa.

Jordfelsbrytare finns ej.

Gruppförteckning över elcentralen saknas.

Montera skyddslock.

Kontakta en elektriker för att upprätta en gruppförteckning som placeras i närheten av elcentralen.

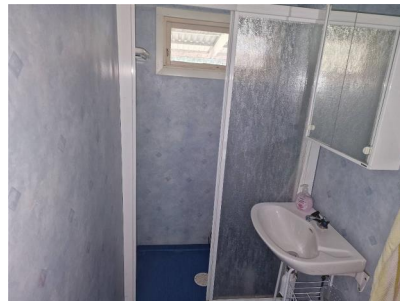
Våutrymmet har äldre yt-/tätskikt.

Eftersom funktionen, som innebär att ytskiktet/tätskiktet ska vara vattentätt, kan vara nedsatt finns en ökad risk att vatten tränger igenom ytskiktet/tätskiktet med vattenskador i omkringliggande konstruktioner som följd.

Golvbrunnen är av äldre standard.

Fönster är placerat i duschzon.

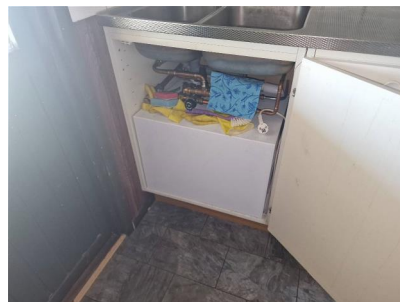
Varmvattenberedaren är olämpligt placerad.

Fuktskydd saknas under kyl/frys

När varmvattenberedaren finns i ett utrymme utan tätskikt ökar risken för fuktrelaterade skador i omkringliggande konstruktioner vid ett läckage.
